# Boligtermografi

Med undertryk

Inspektion udført 9/2 2016

# Termografisk inspektion af bygning

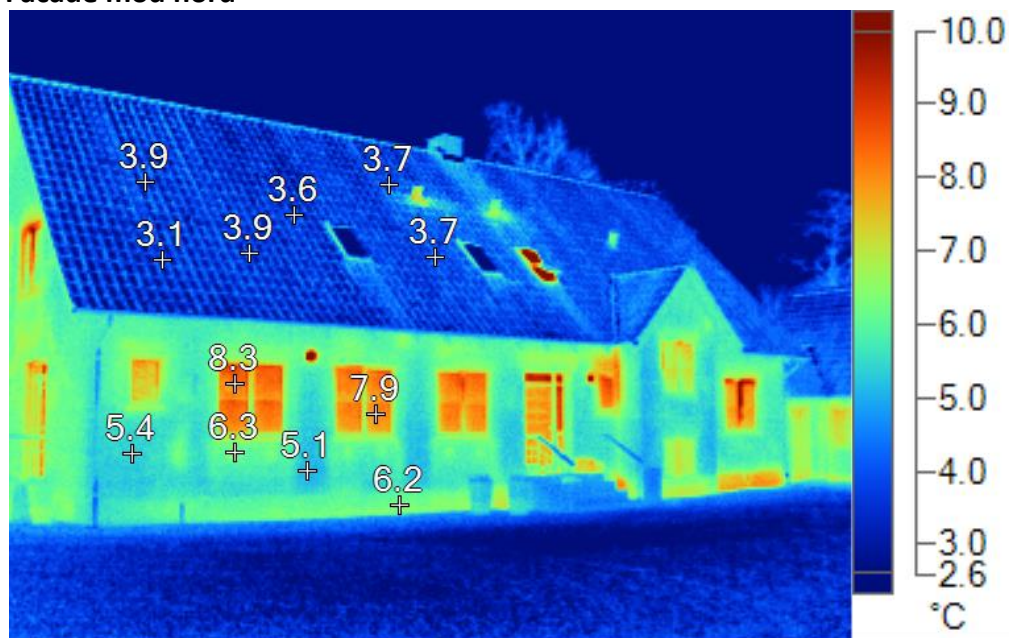
IR014147.IS2

| Vinduer: | Vinduerne ses med øget varmetab. |

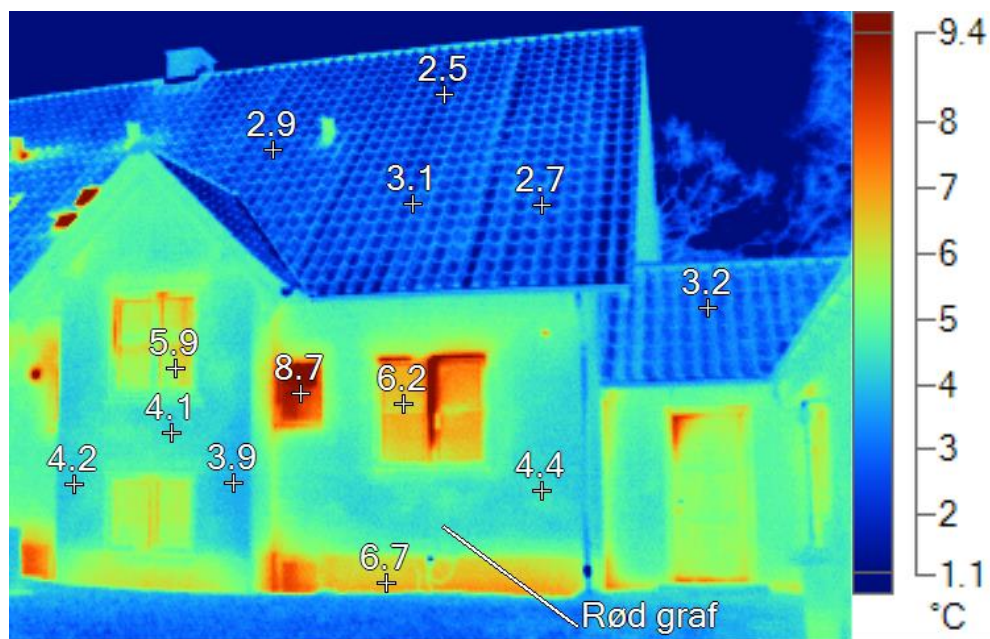
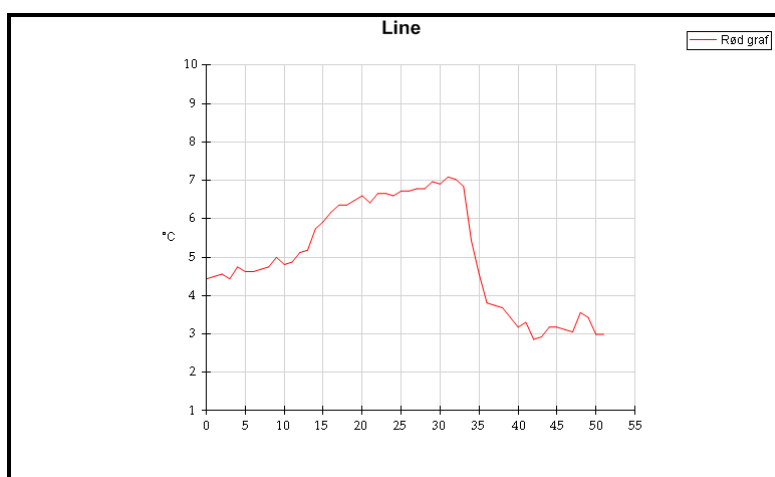
IR014150.IS2

Soklen ses med øget varmetab hvor der er kælder (foto 14150).

| Vinduer: | Vinduerne ses med øget varmetab.<br><br>Der ses varmetab fra vinduets tætningslister. |

Varmetabet er normalt for denne type bygninger, og en udbedring af soklens isoleringsværdi bør igangsættes samtidig med en eventuel facadeisolering.

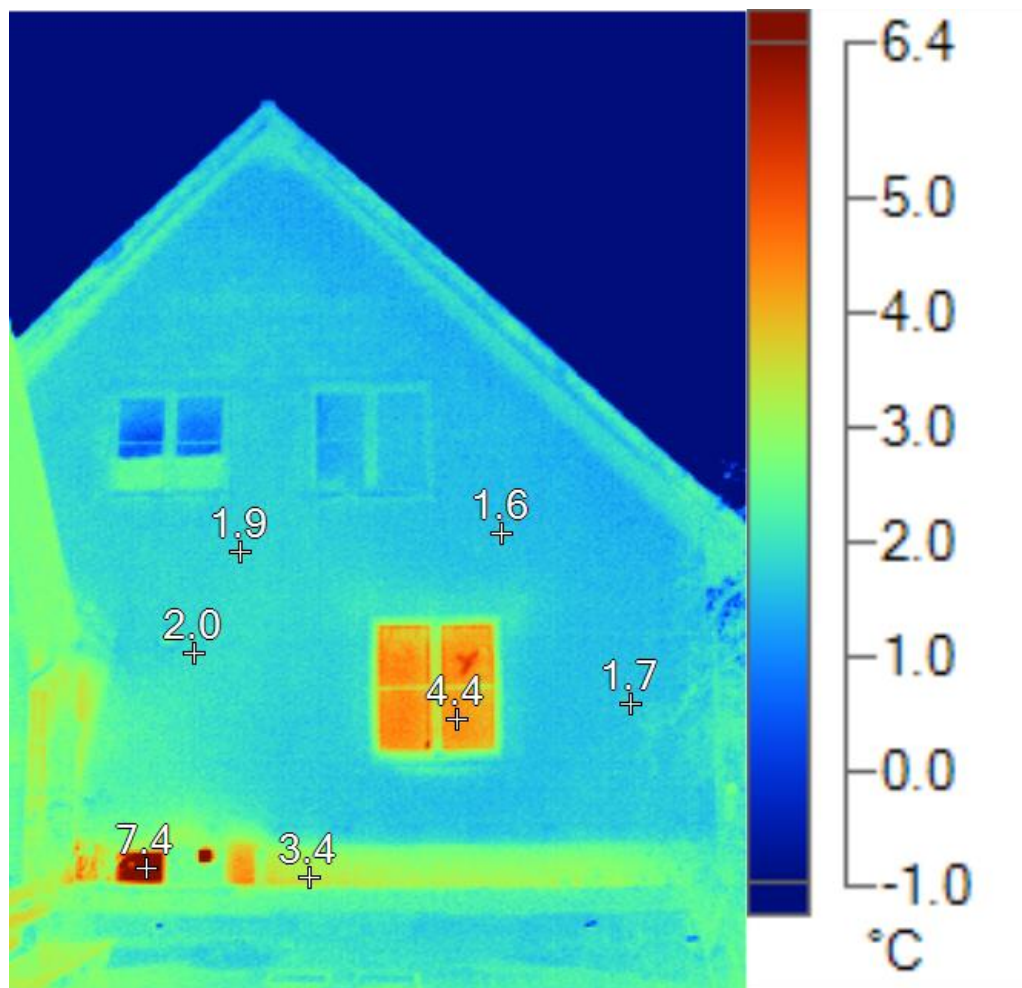
IR014155.IS2

| Sokkel: | Der ses et varmetab fra soklen. |
| Vinduer: | Kældervinduerne ses med øget varmetab.<br><br>Vinduet i stueetagen ses med øget varmetab.<br><br>Denne del af 1. salen er uudnyttet og derfor ikke opvarmet. |

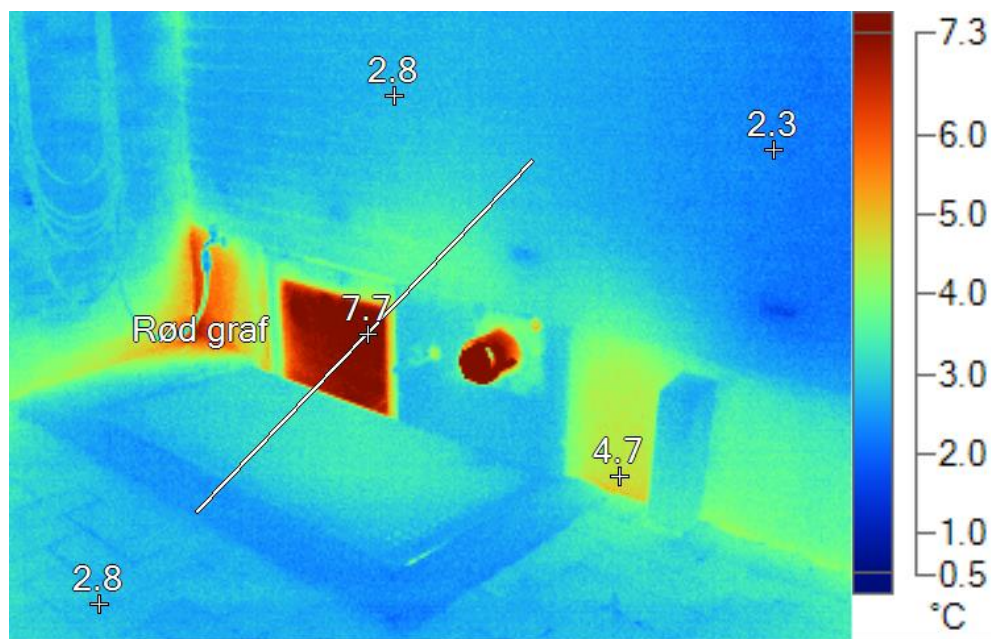
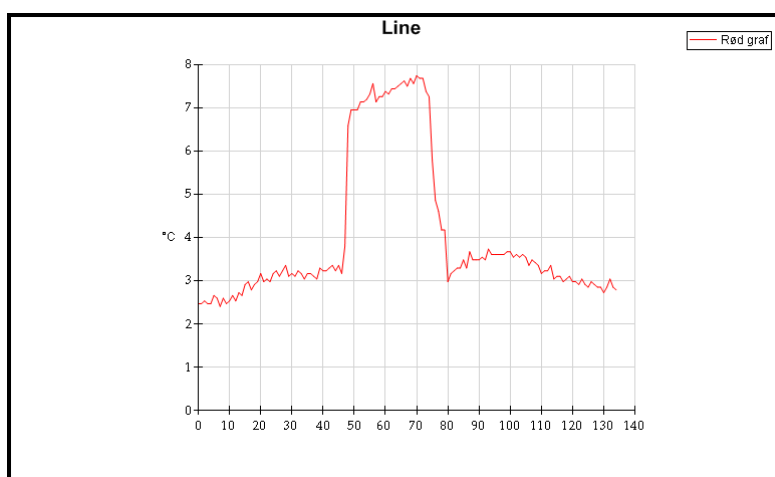
IR014156.IS2

| Sokkel: | Der ses et varmetab fra soklen. |
| Vinduer: | Kældervinduerne ses med øget varmetab. |

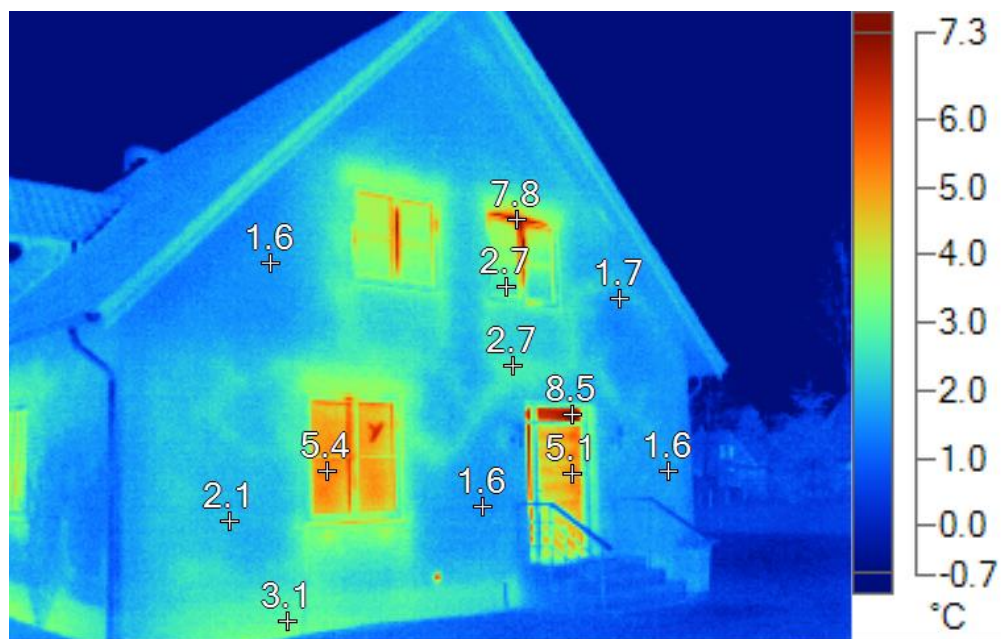
IR014163.IS2

De murede ydervægge ses med enkelte mindre afvigelser (foto 14163/14171/14175).

| Vinduer: | Vinduerne ses med et normalt øget varmetab.<br>Der ses varmetab fra vinduets tætningslister. |

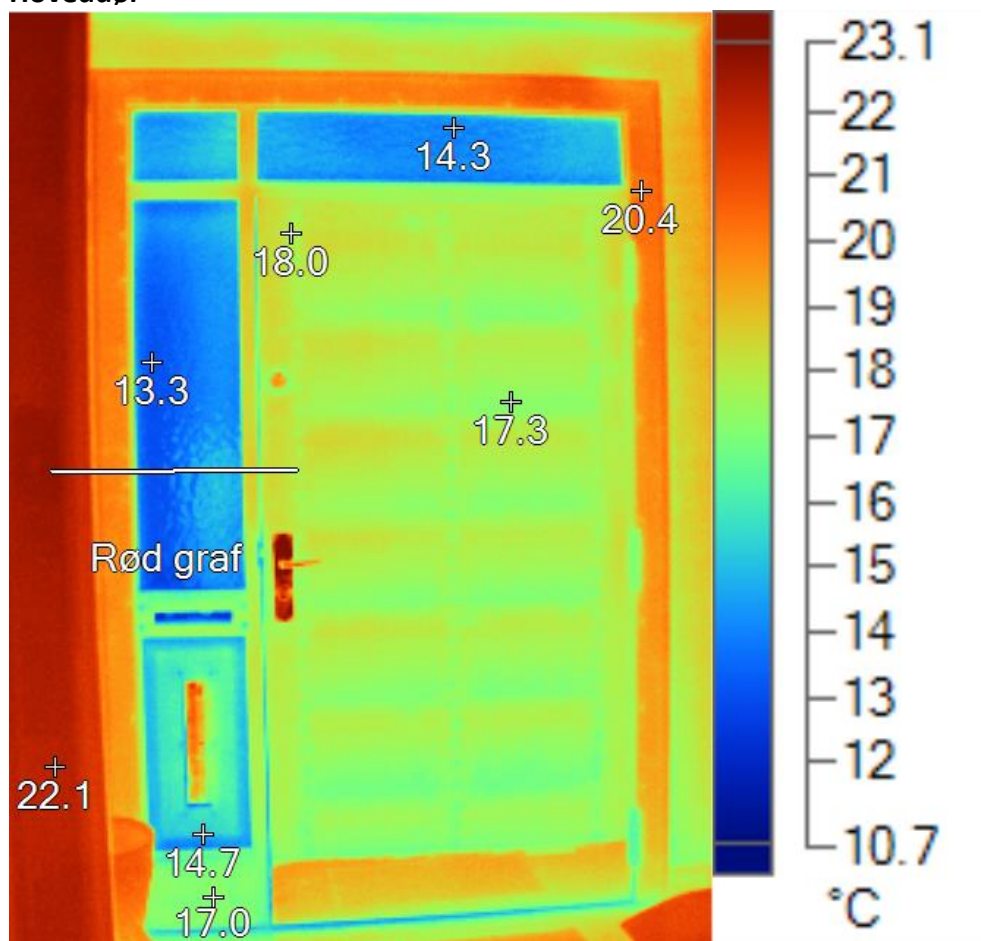
IR014167.IS2

| Døre: | Døren ses med en lav isoleringsværdi.<br><br>Ruderne i døren ses med lav isoleringsværdi. |

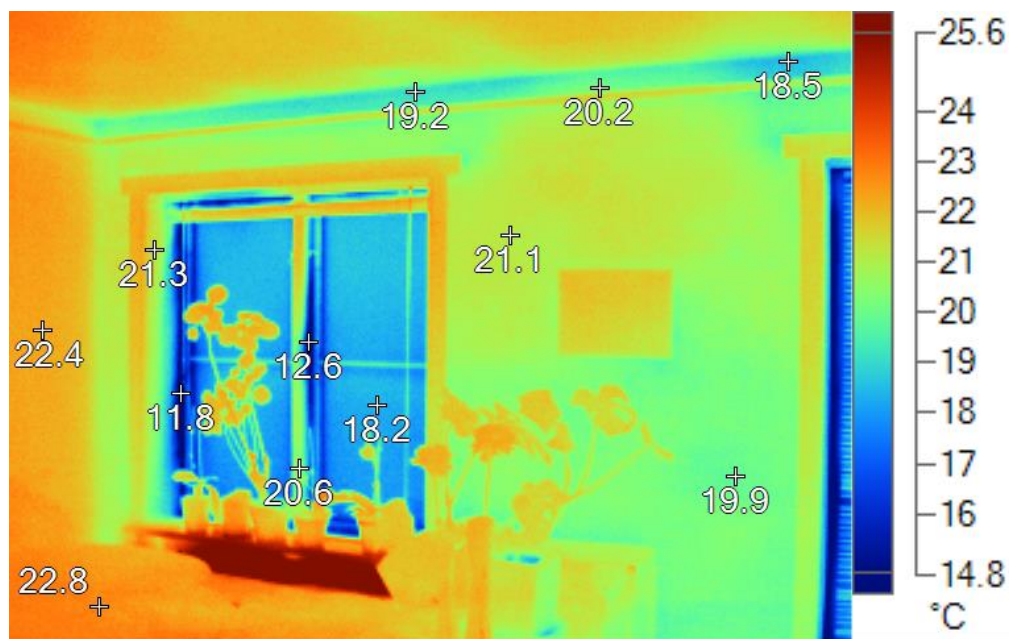
IR014171.IS2

| Vinduer: | Vinduet ses med en lav isoleringsværdi.<br>Der ses et kuldeindtræk fra tætningslisterne. |
| Vægge: | Ydervæggen ses med varierende temperatur og isoleringsværdi.<br>Der ses kuldeindtræk ved loftet. |

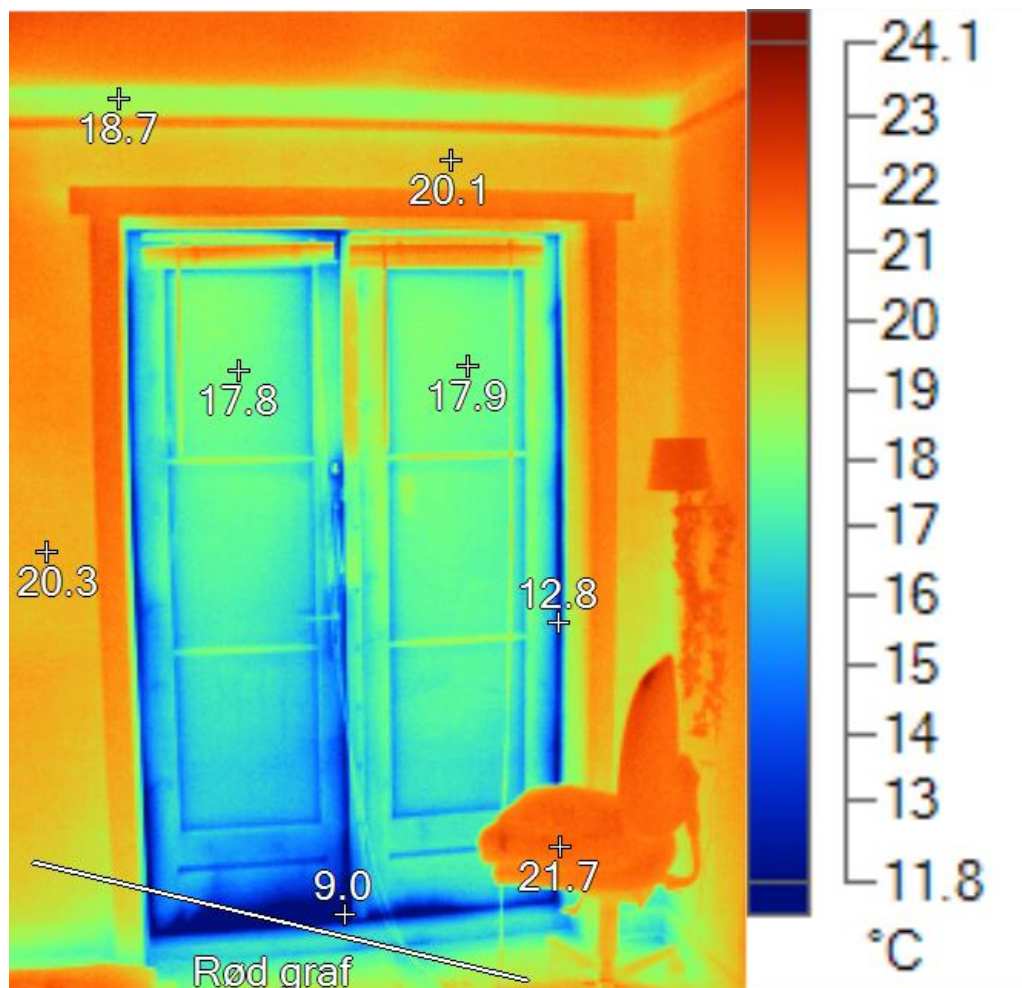
IR014172.IS2

| Døre: | Døren ses med en middel isoleringsværdi.<br>Døren ses med kuldeindtræk ved tætningslisterne. |

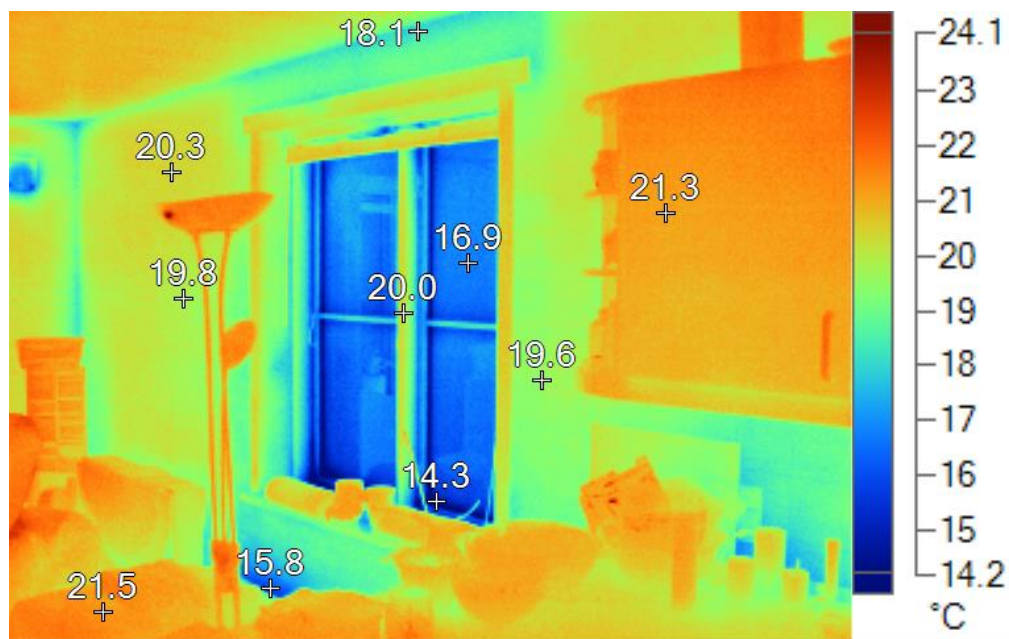
IR014174.IS2

| Vægge: | <p>Ydervæggen ses med varierende temperatur og isoleringsværdi.</p> <p>Der ses et øget varmetab over vinduet ved overliggeren.</p> |

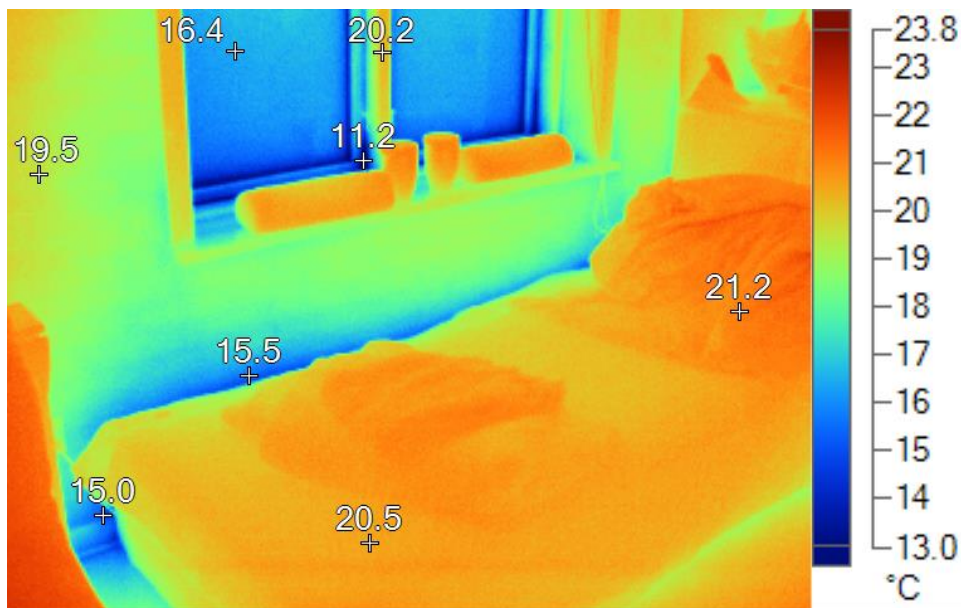
IR014175.IS2

| Vægge: | Ydervæggen ses med varierende temperatur og isoleringsværdi. |

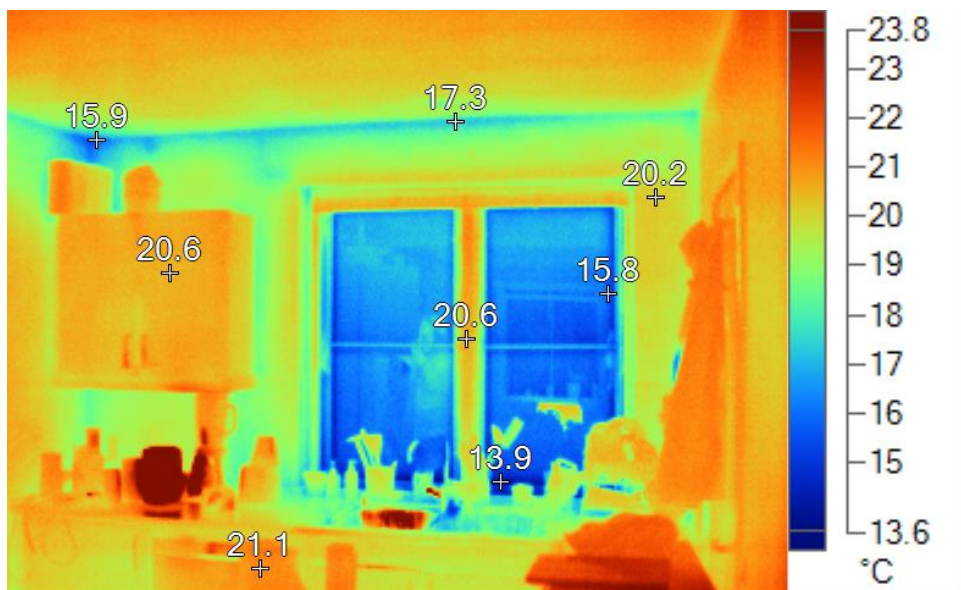
IR014176.IS2

| Vægge: | Ydervæggen ses med varierende temperatur og isoleringsværdi. |
| | Der ses kuldeindtræk ved loftet. |

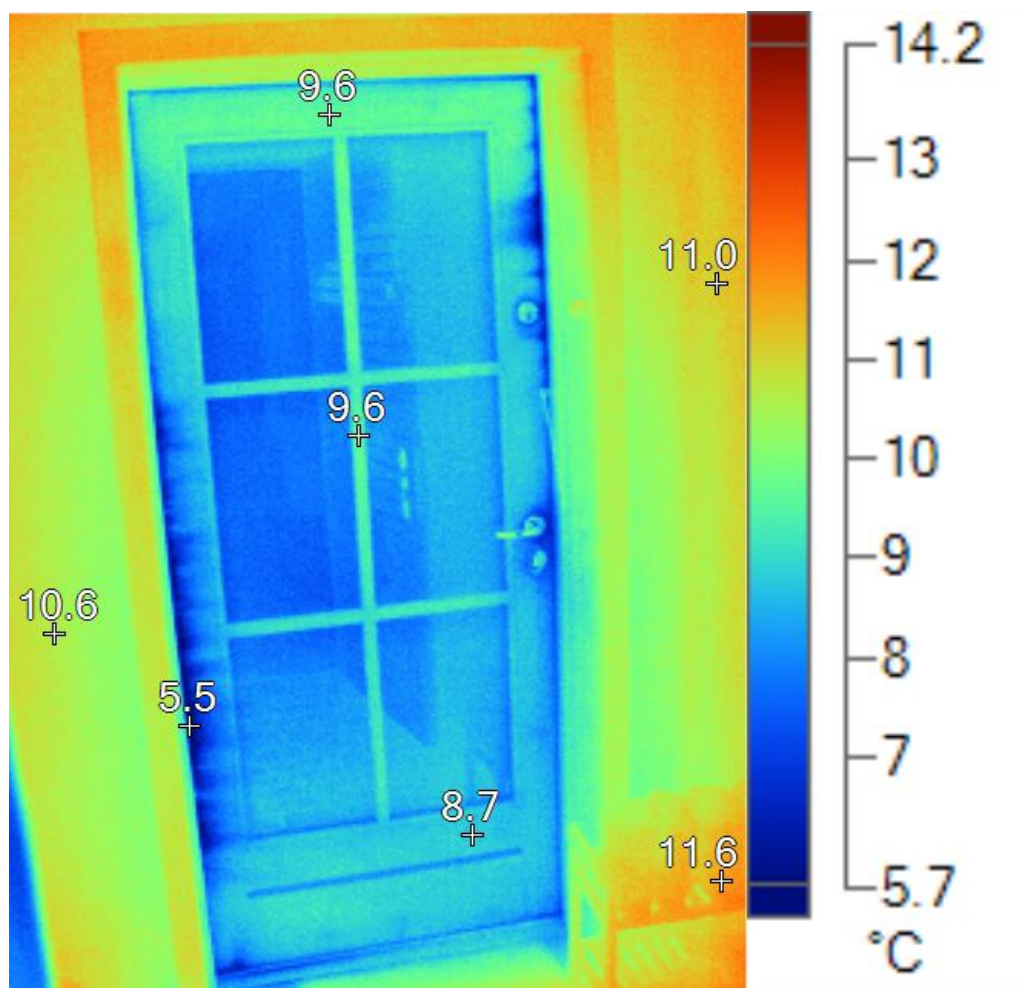
IR014178.IS2

Døren ses med en middel isoleringsværdi.

Døren ses med kuldeindtræk ved tætningslisterne.

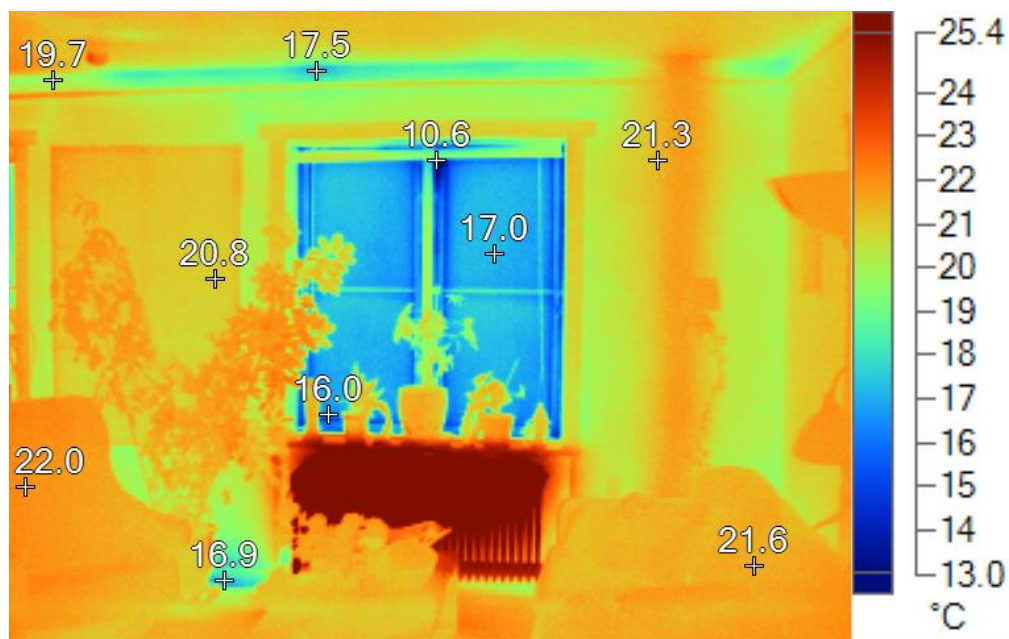
**IR014188.IS2**

| Vinduer: | Vinduet ses med en lav isoleringsværdi. |
| Vægge: | Der ses kuldeindtræk ved loftet og ved gulvet. |

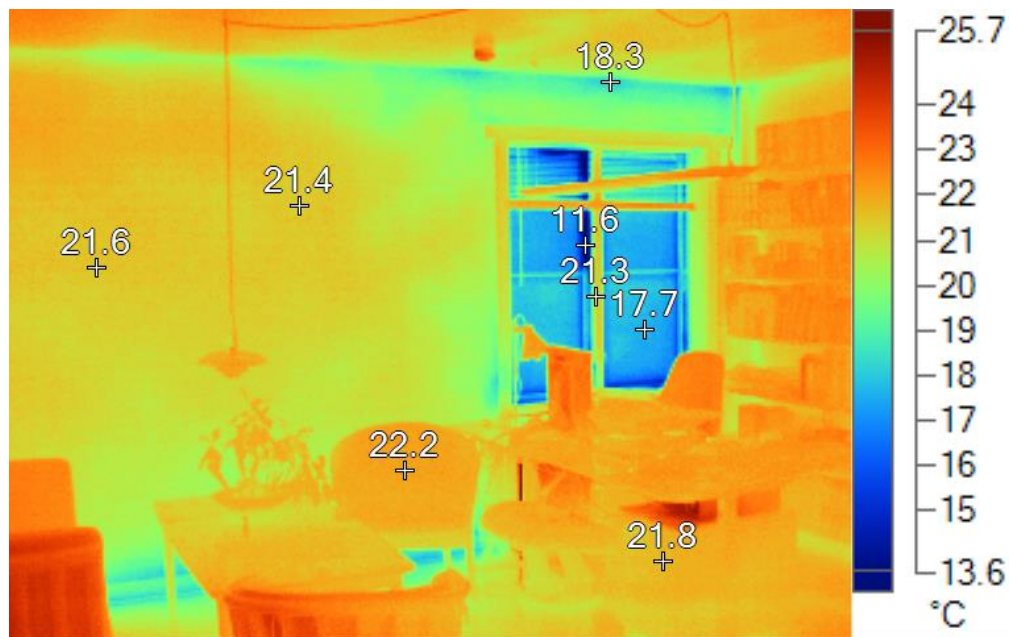
IR014191.IS2

| Vinduer: | Vinduet ses med en lav isoleringsværdi.<br>Der ses et kuldeindtræk fra tætningslisterne. |
| Vægge: | Ydervæggen ses med varierende temperatur og isoleringsværdi.<br>Der ses kuldeindtræk ved loftet og ved gulvet. |

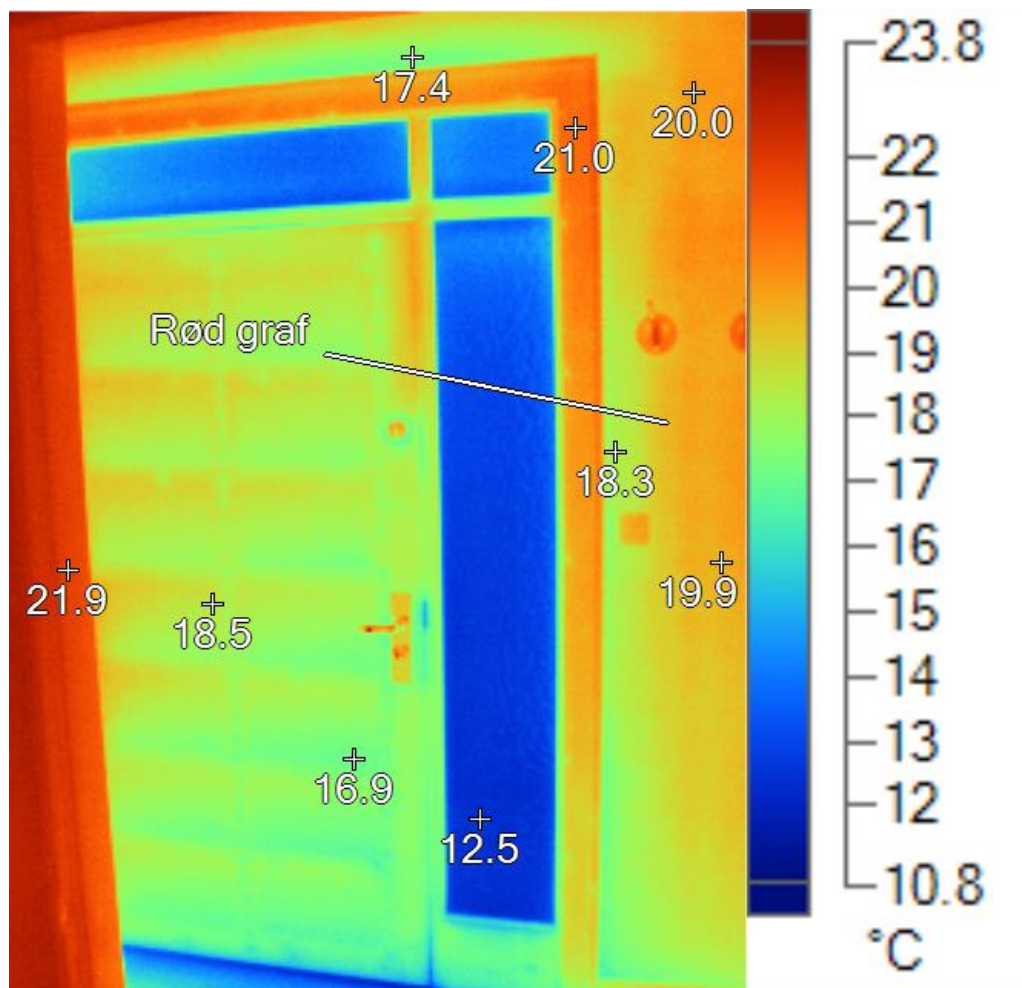
IR014196.IS2

| Døre: | Døren ses med en lav isoleringsværdi.<br>Ruderne i døren ses med lav isoleringsværdi. |

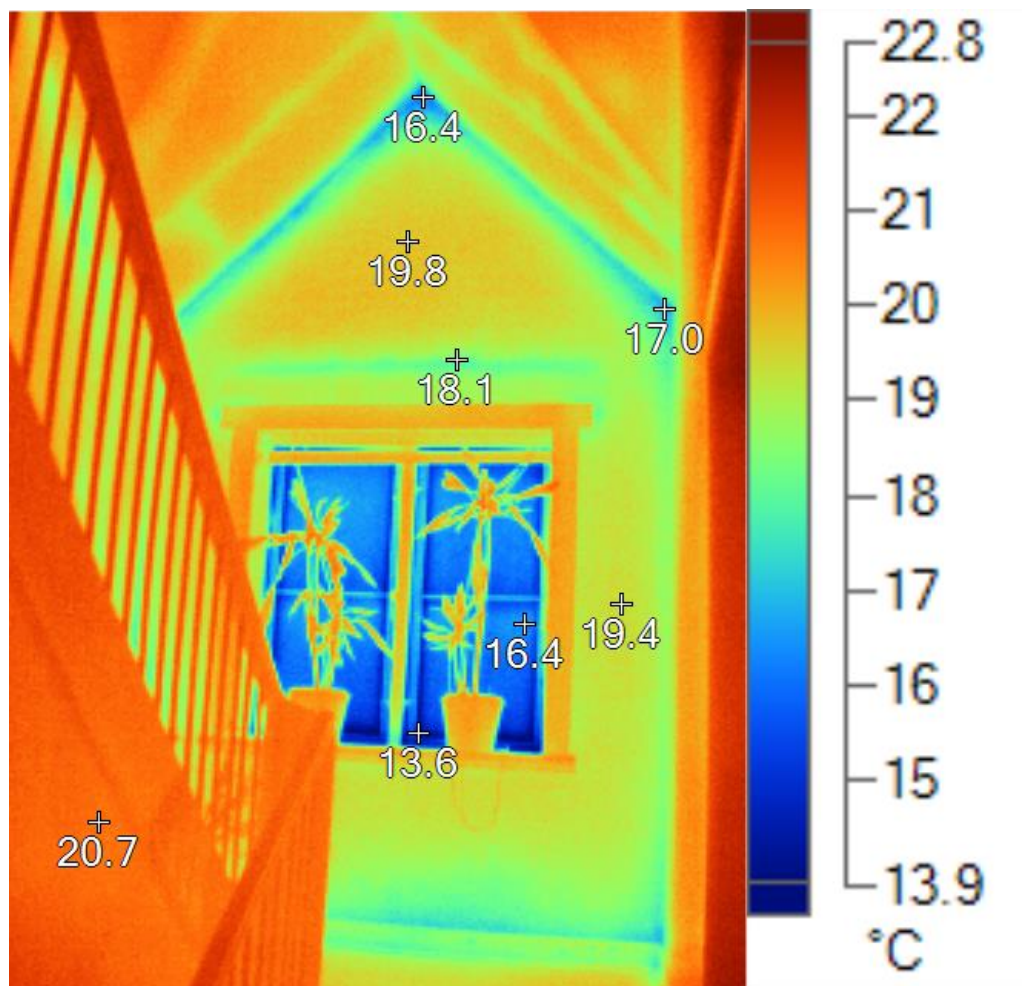
IR014204.IS2

| Vægge: | Der ses kuldeindtræk ved loftet.<br><br>Der ses et øget varmetab over vinduet ved overliggeren. |

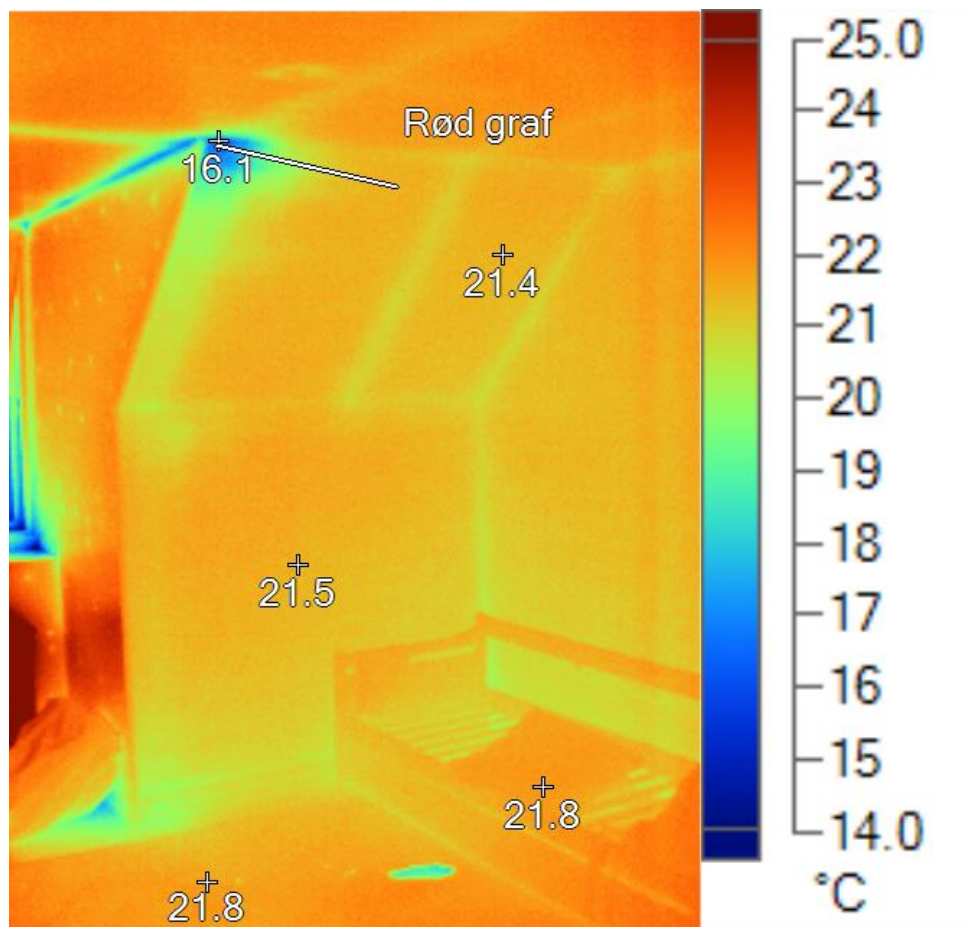
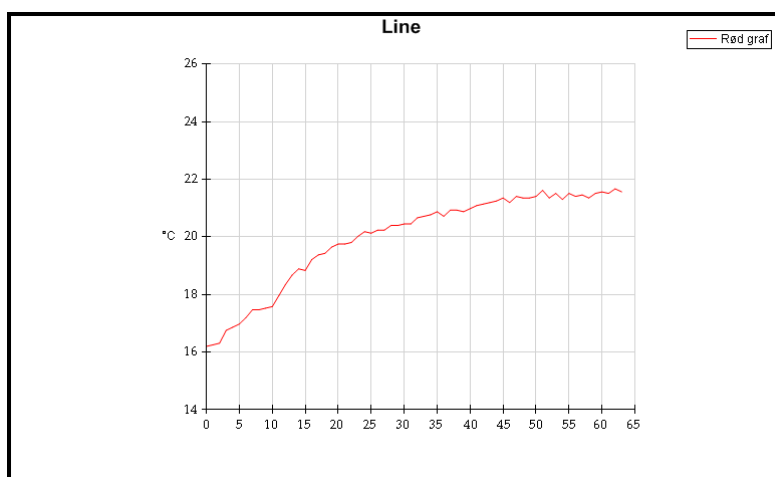
IR014208.IS2

| Skråvæg: | Skråvæggen ses med en fyldestgørende isoleringsværdi.<br><br>Der ses punktligt kuldeindtræk i skråvæggen. |
| Skunk: | Skunkvæggen ses med en fyldestgørende isoleringsværdi. |

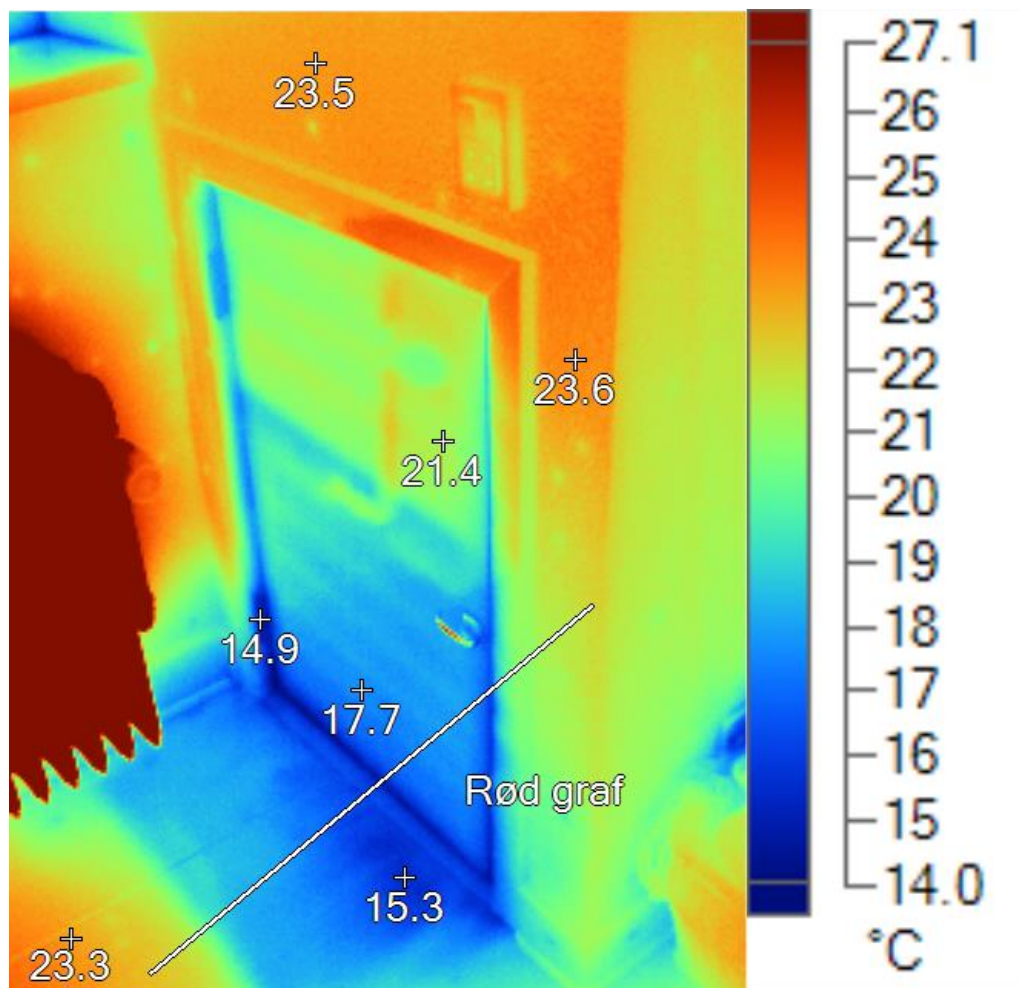
IR014210.IS2

| Skunk: | Der ses kuldeindtræk fra skunklemmen.<br><br>Der har stået et billede op ad skunkvæggen, hvilket giver den skarpe afgrænsning. |

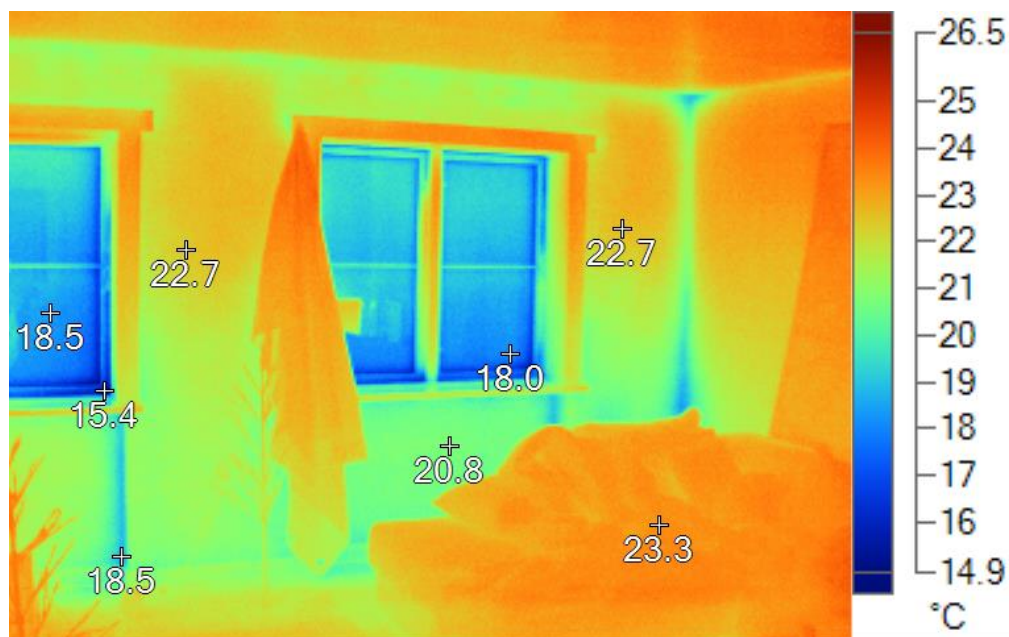
IR014214.IS2

| Vægge: | Ydervæggen ses med varierende temperatur og isoleringsværdi.<br><br>Der ses øget kuldeindtræk ved radiatornichen. |

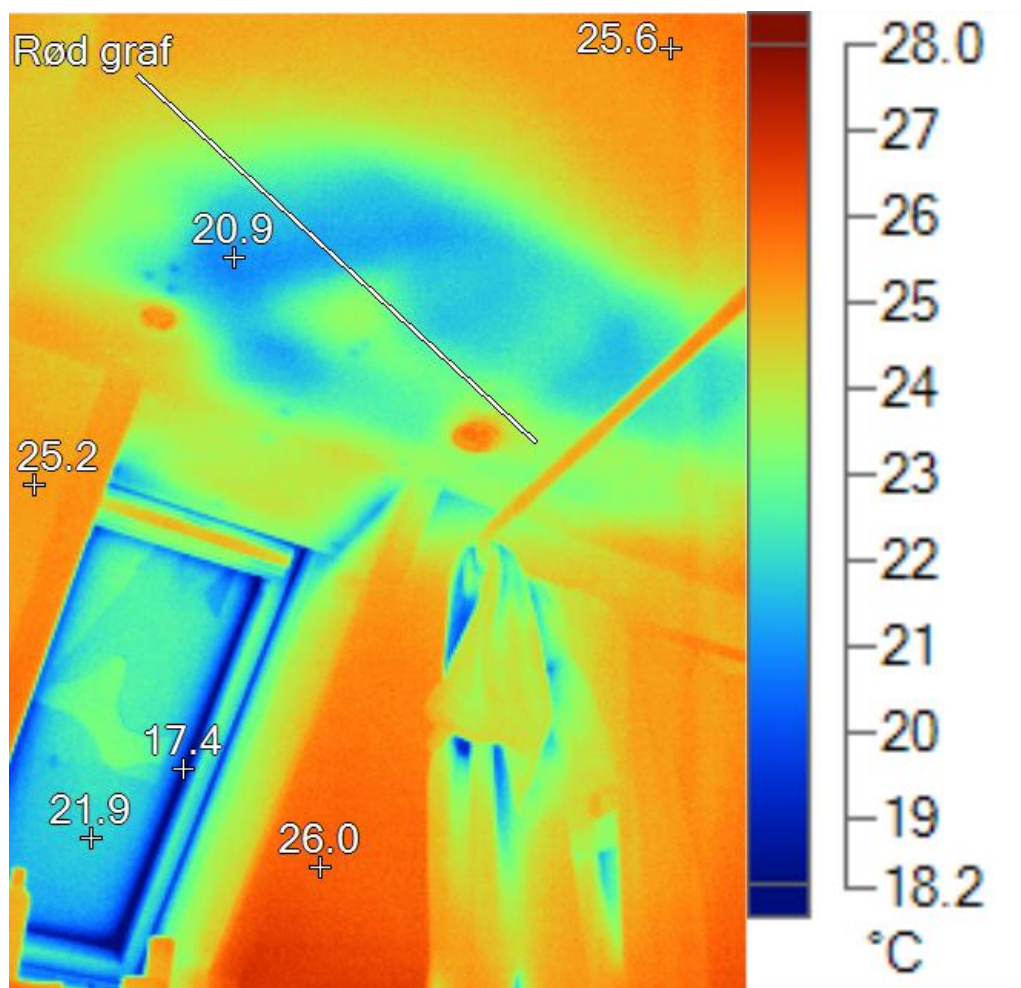
IR014220.IS2

Der ses kuldeindtræk i loftet på det højre badeværelse på 1. salen (foto 14220). Dette kan fx skyldes en mangelfuld isolering i dette område, og området bør derfor undersøges nærmere.

| Loft: | Loftet ses med områder med kuldeindtræk. |

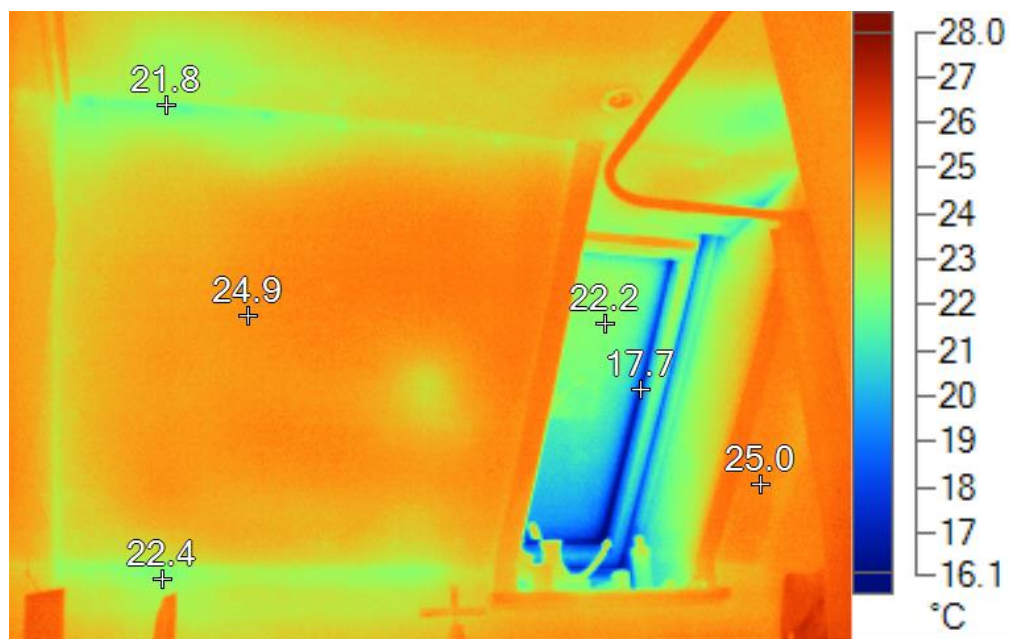
IR014222.IS2

Tagvinduerne er nyere Velux-vinduer med god isoleringsværdi (foto 14222).

| Skråvæg: | Der ses punktligt kuldeindtræk i skråvæggen. |

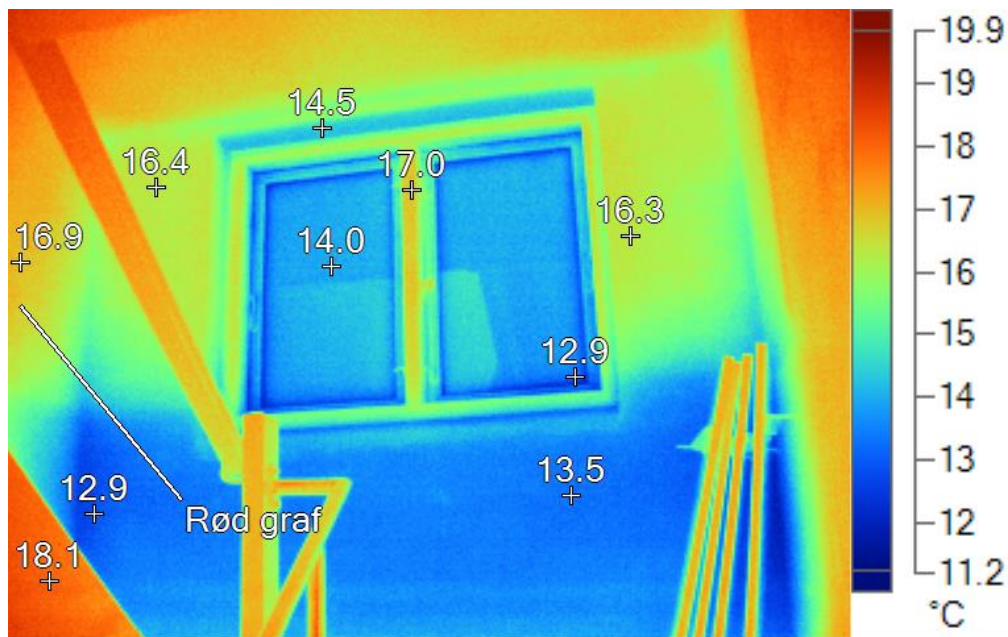
IR014226.IS2

| Kælder: | <p>Skellet i temperaturen viser hvor muren og soklen mødes.</p> <p>Sokkelvæggen ses kold.</p> |

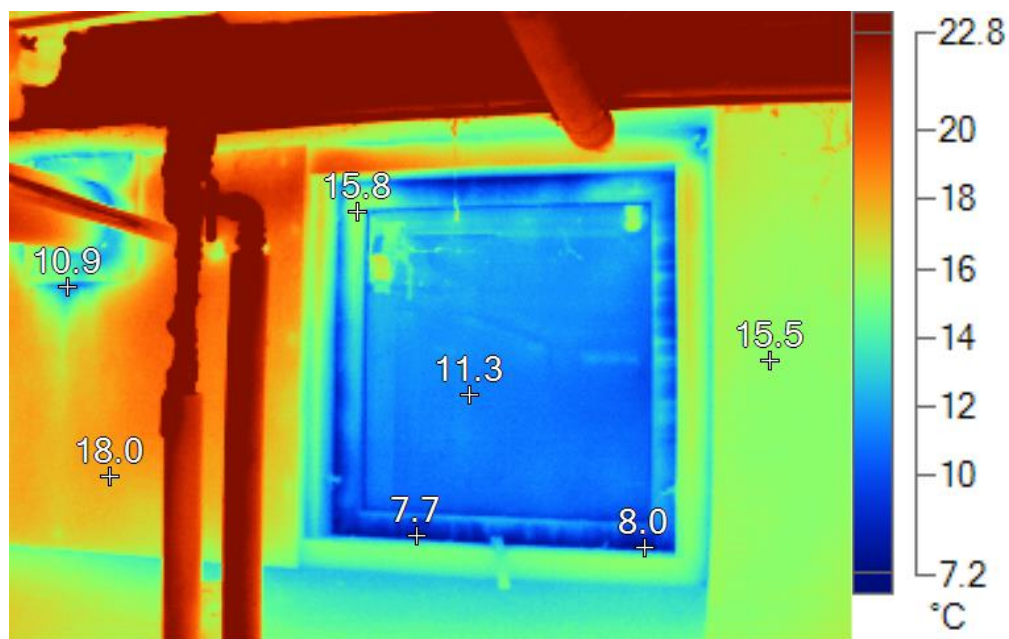
IR014231\_2.IS2

| Vinduer: | Vinduet ses med en lav isoleringsværdi.<br>Der ses et kuldeindtræk fra tætningslisterne. |
| Ventilation: | Der ses kuldeindtræk omkring gennemføringen af aftrækket. |

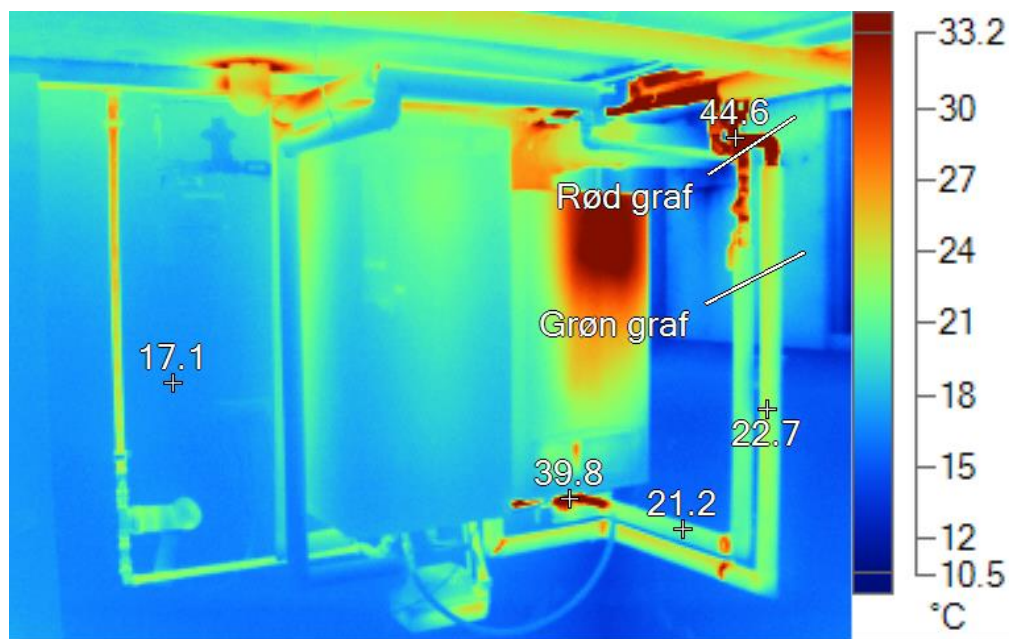
IR014232.IS2

Der ses uisolerede rør i kælderen (se eksempel på foto 14232).

| Varmeanlæg/Rørinstallationer: | Der ses mangelfuld isolering af rørinstallationerne. |

Alle varme rør, brugsvand og centralvarme, bør isoleres for at undgå unødigt varmespild. I uopvarmede rum vil alt varmeafgivelsen fra rørene være varmespild. I opvarmede rum vil varmeafgivelsen fungere som en ukontrollerbar varmeafgivelse, og rørene bør derfor også være isoleret her.

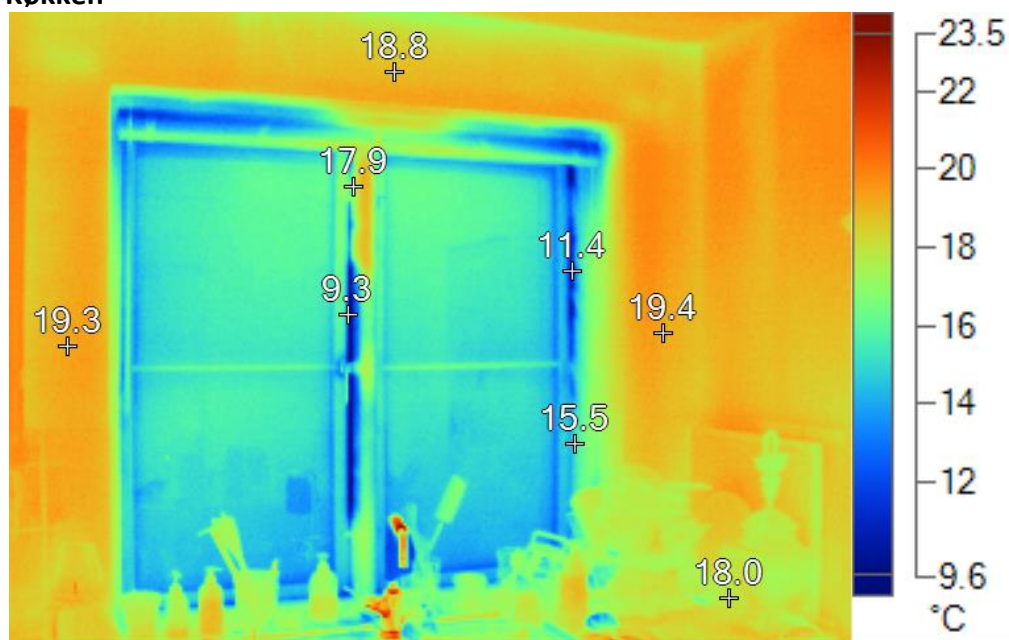
IR014242.IS2

Vinduet ses med lækage fra tætningslisterne.

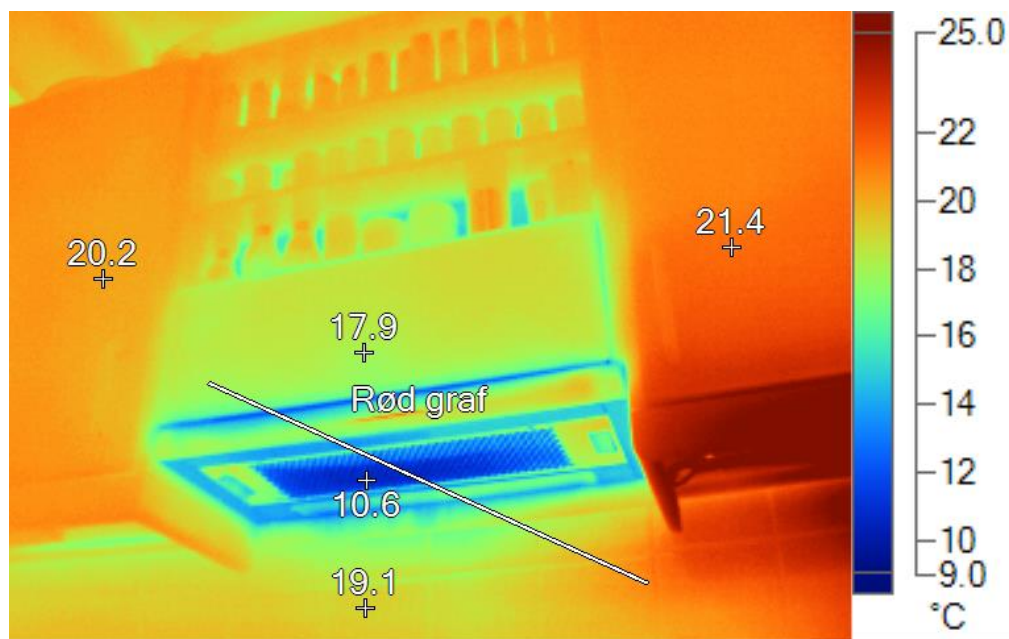
IR014244.IS2

Emhætten ses med stort vindindtræk pga. manglende kontraspjæld (foto 14244).

| Ventilation: | Der trækkes koldt luft ind igennem emhætten. Formodentlig mangler der her kontrapjæld i rørføringen, eller det eksisterende spjæld er defekt. |

Lækagen kan stoppes ved montering af kontraspjæld.

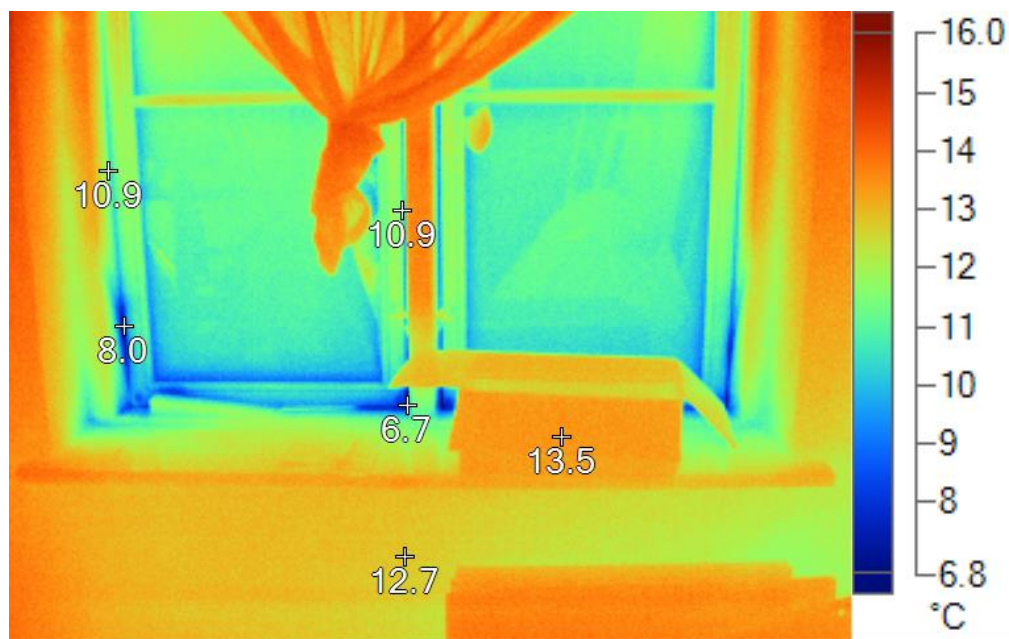
IR014251.IS2

Vinduet ses med lækage fra tætningslisterne.
