# Boligtermografi

Med undertryk

Inspektion udført 9/2 2016

# Termografisk inspektion af bygning

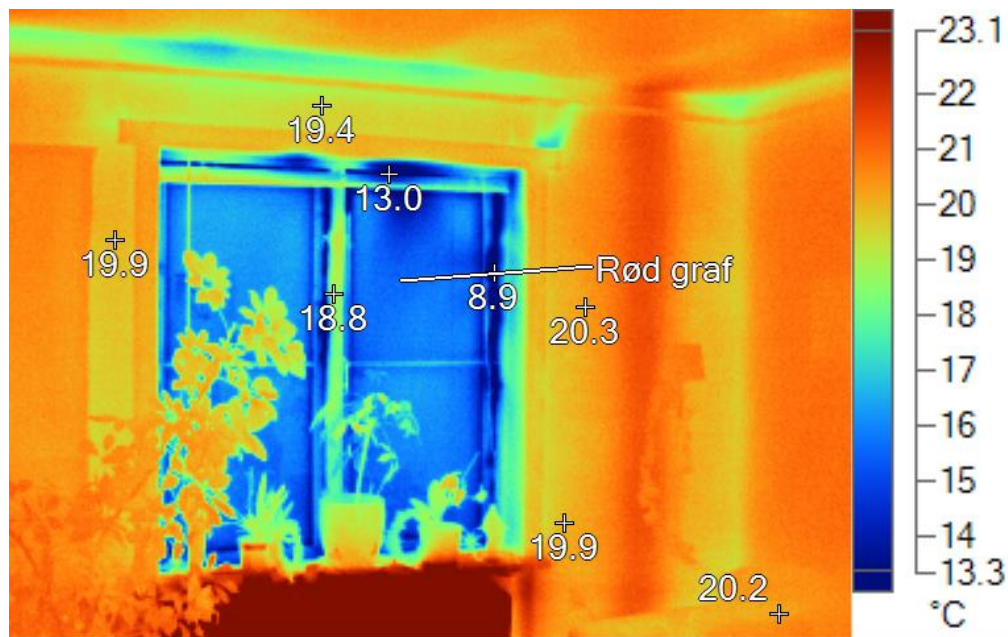
IR014253.IS2

| Vinduer: | Vinduet ses med lækage fra tætningslisterne. |

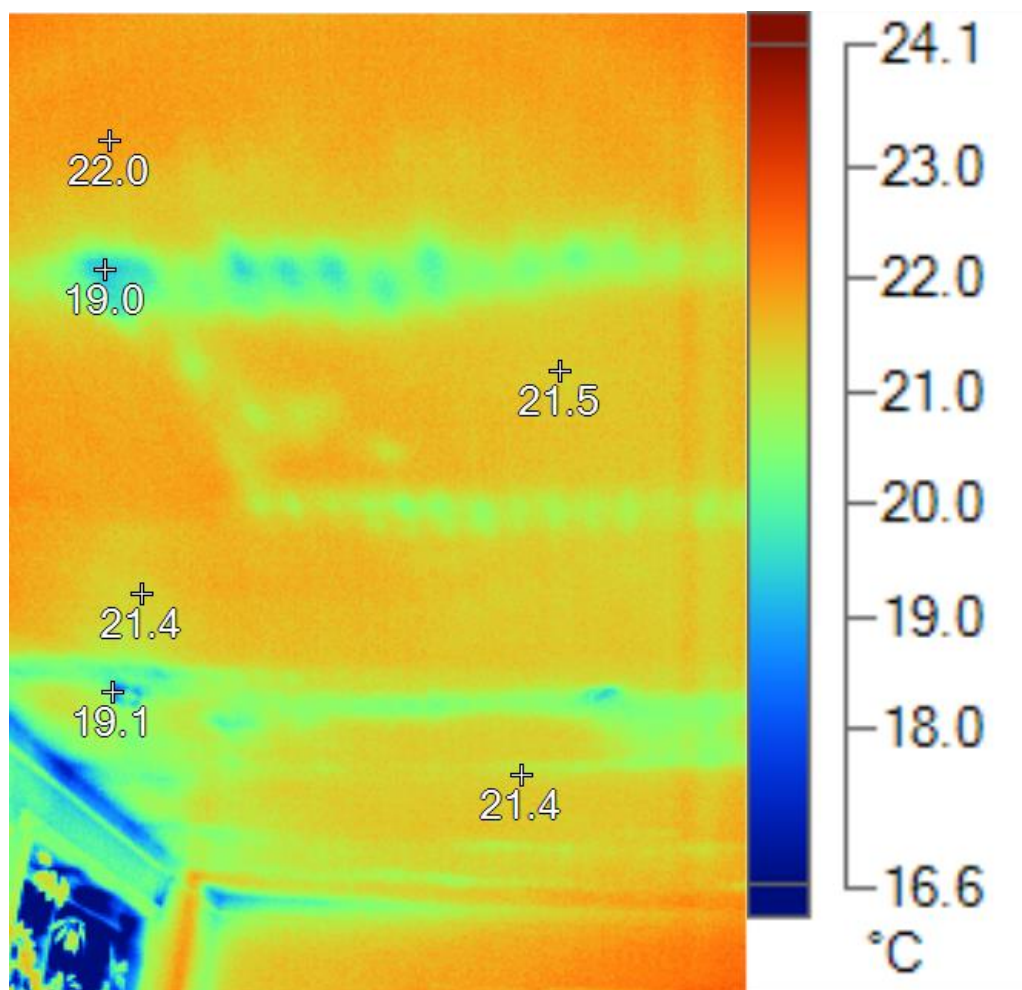
IR014256.IS2

Der ses vindindtræk ind i loftkonstruktionen.

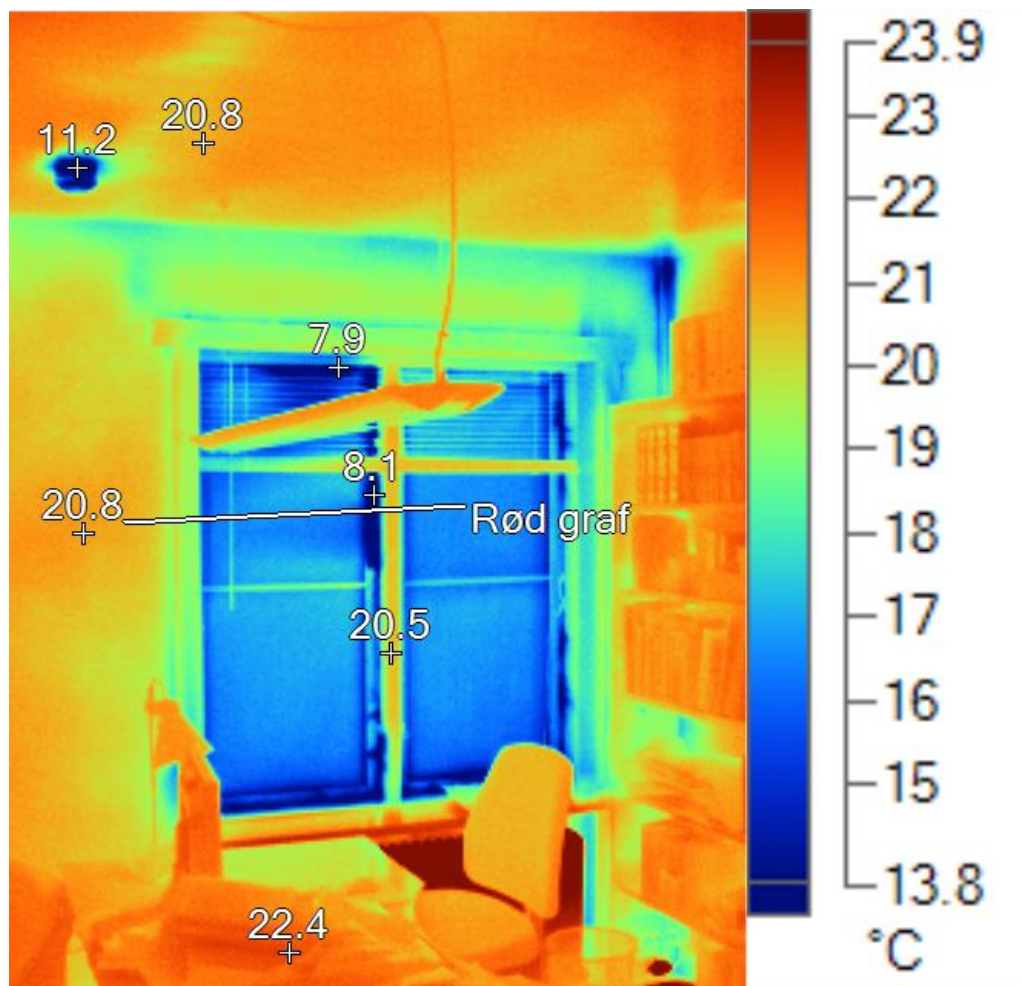
IR014257.IS2

| Vinduer: | Vinduet ses med lækage fra tætningslisterne. |
| Loft: | Der ses lækager omkring loftudtag. |

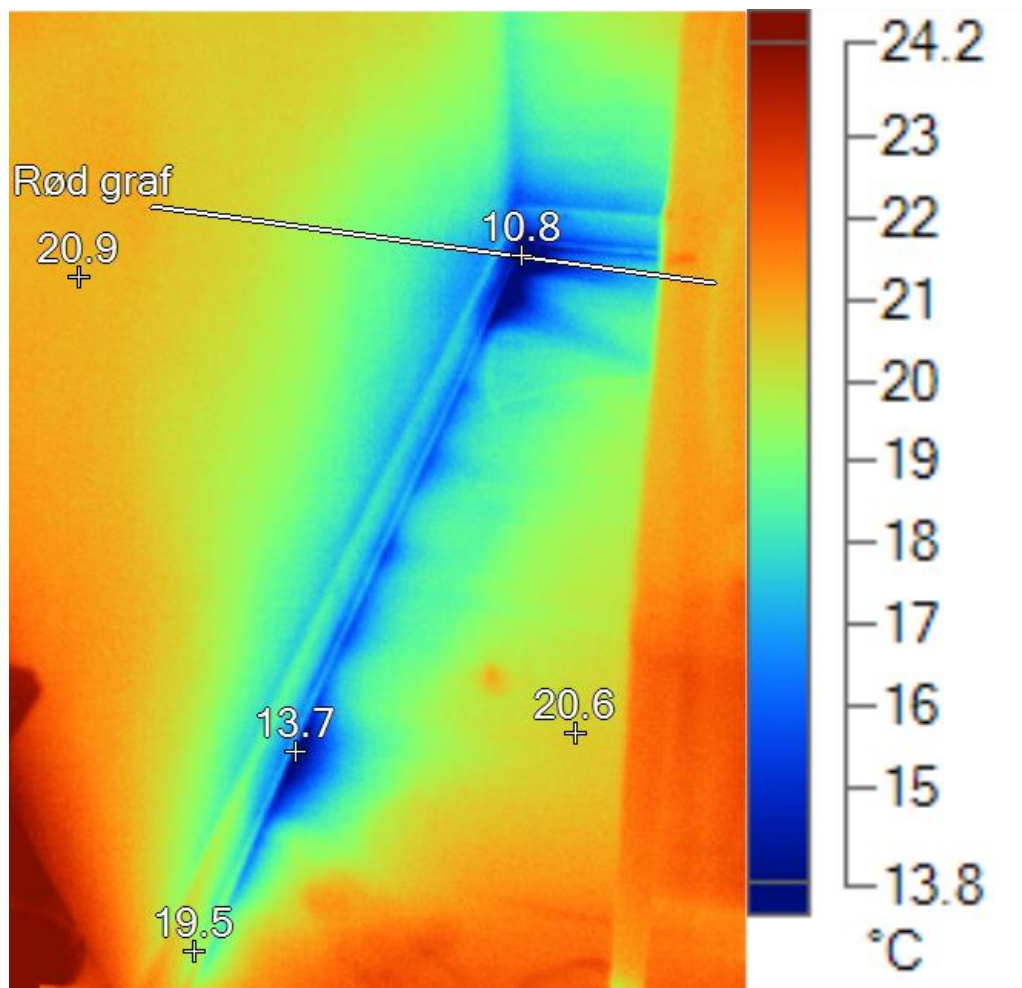
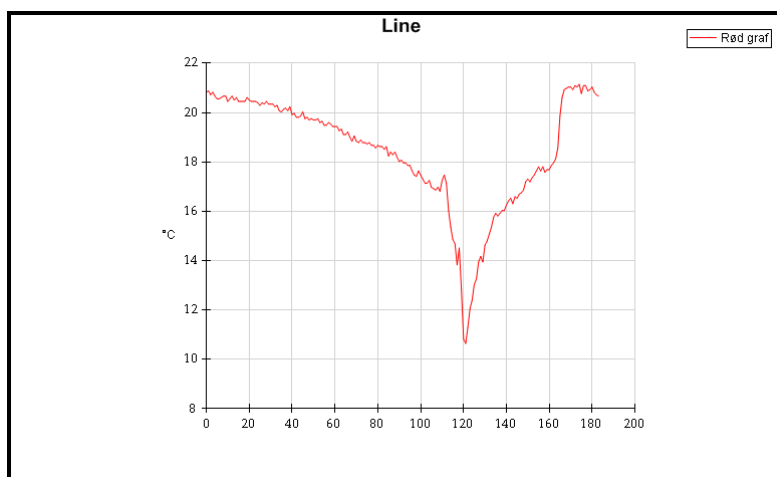
IR014258.IS2

| Gulv: | Der ses lækager fra samling mellem gulv og væg ved fodpanelet. |

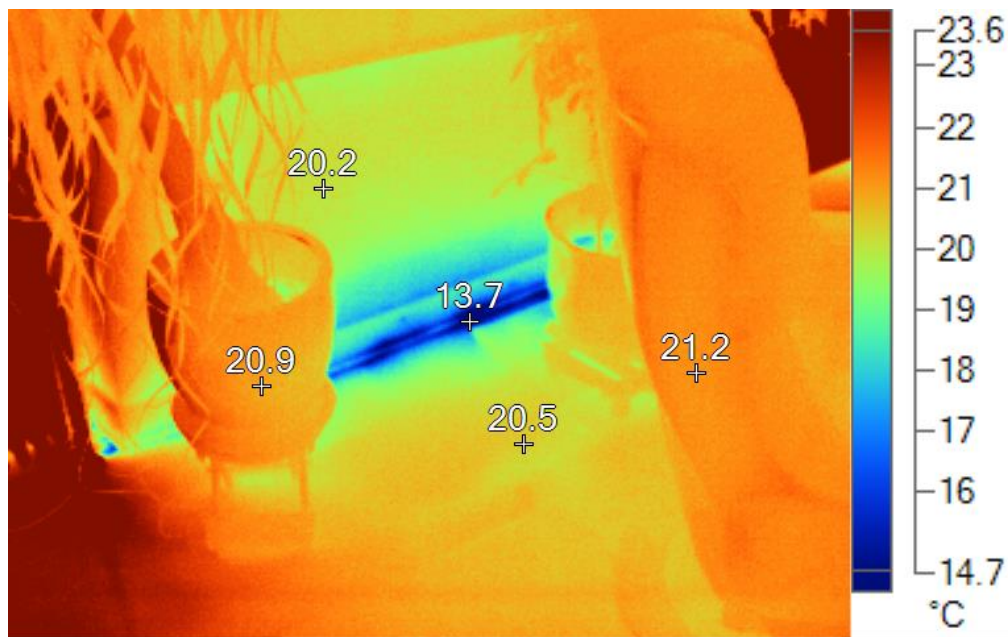
IR014259.IS2

Der ses lækager fra samling mellem gulv og væg ved fodpanelet.

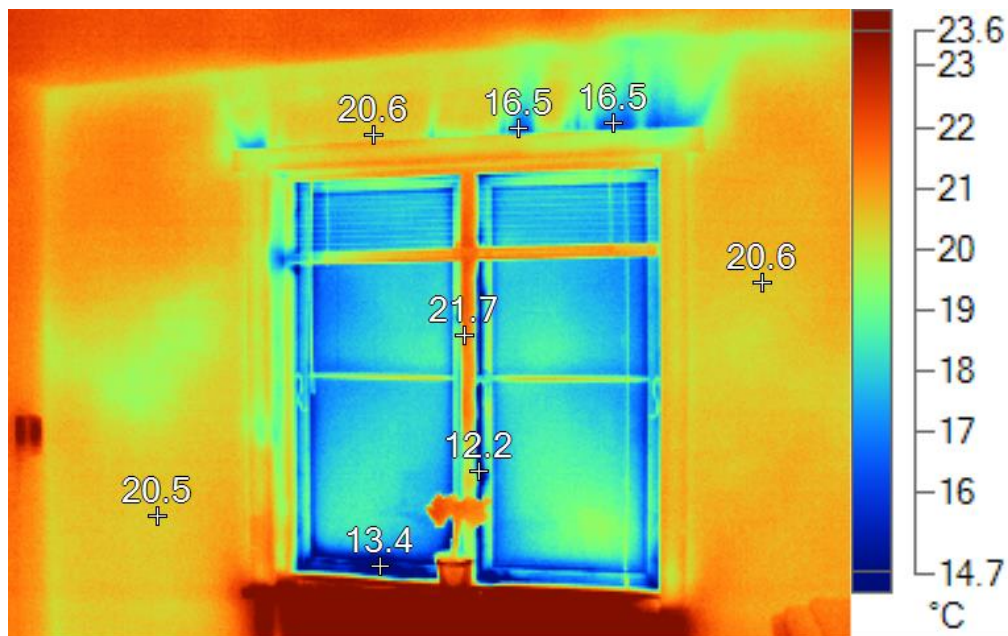
IR014263.IS2

Der ses vindindtræk i samlingen mellem vinduet og væggen.

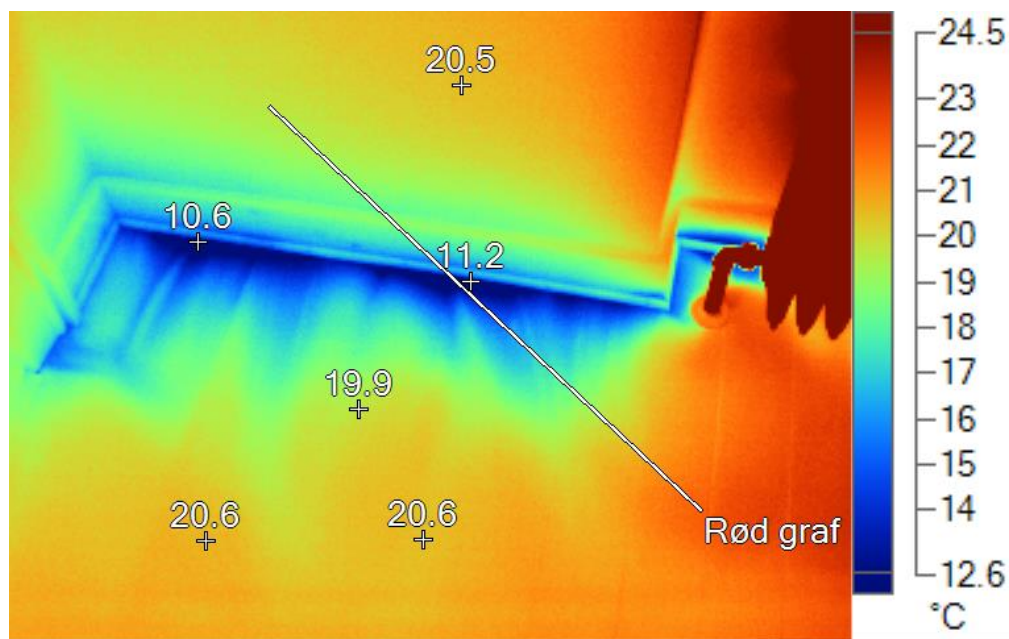
IR014265.IS2

| Gulv: | Der ses lækager fra samling mellem gulv og væg ved fodpanelet. |

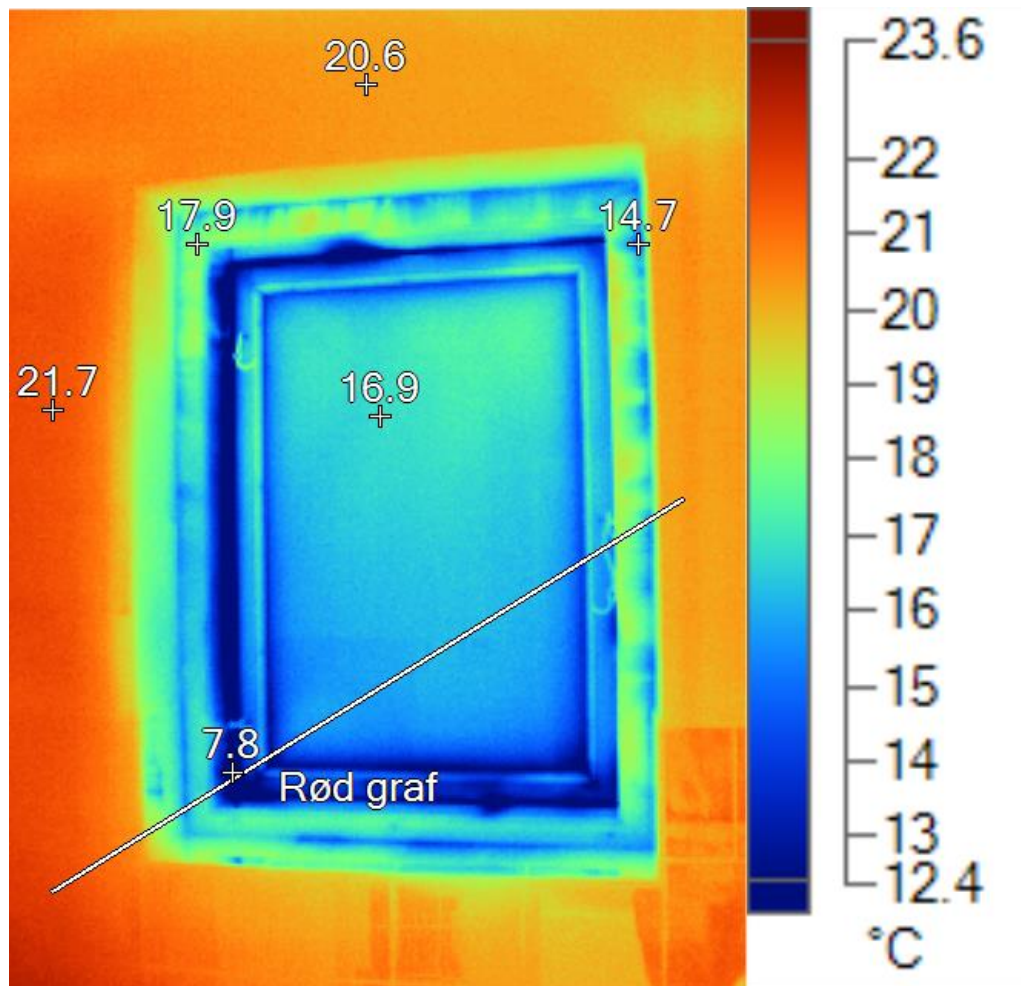
IR014268.IS2

| Vinduer: | Vinduet ses med lækage fra tætningslisterne.<br><br>Der ses lækage i samlingen mellem vinduesrammen og lysningen. |

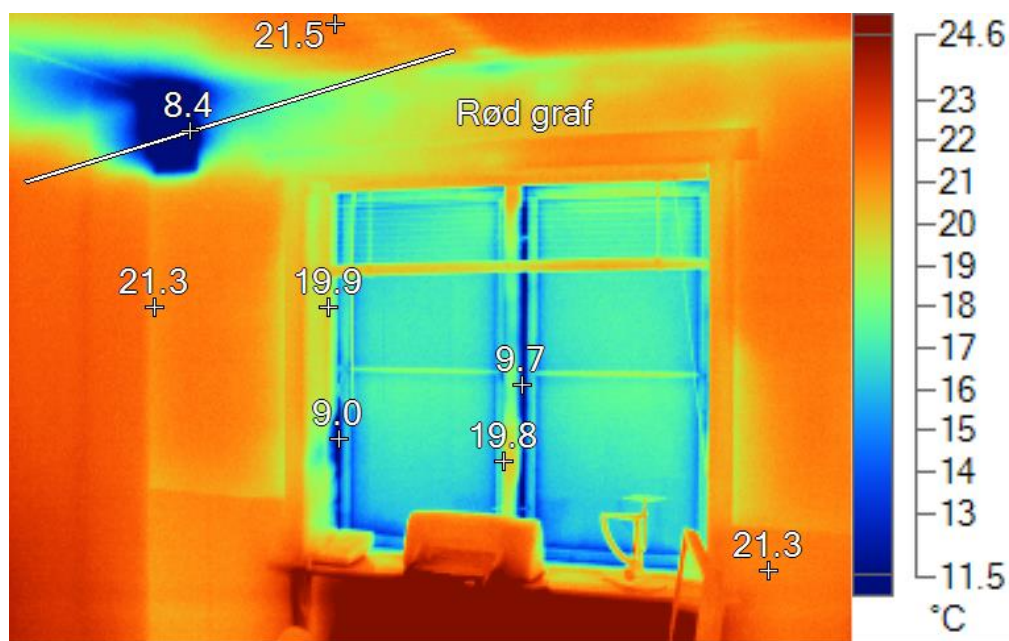
IR014270.IS2

I stue-etagen er der monteret udluftningsspjæld flere steder, hvor der trækkes koldt luft ind da disse ikke har monteret et kontraspjæld (se foto 14270/14274). Udluftningsspjældene bør derfor udskiftes til ventilatorer med kontraspjæld, så der ikke blæses kold luft ind i boligen. De nye ventilatorer bør ligeledes være fugtstyret.

| Vinduer: | Vinduet ses med lækage fra tætningslisterne. |
| Ventilation: | Ventilationsåbningen ses med vindindtræk. |

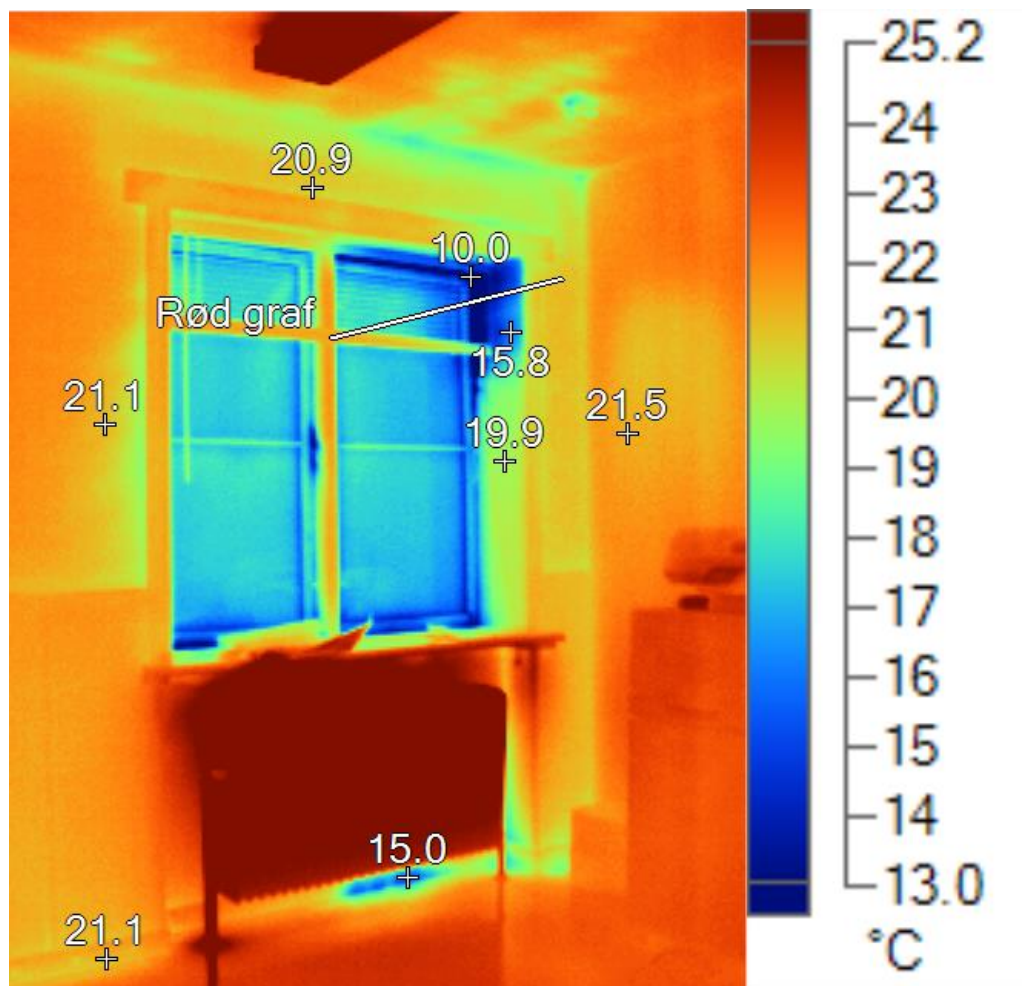
IR014271.IS2

| Vinduer: | Vinduet ses med lækage fra tætningslisterne. |
| Gulv: | Der ses lækager fra samling mellem gulv og væg ved fodpanelet. |

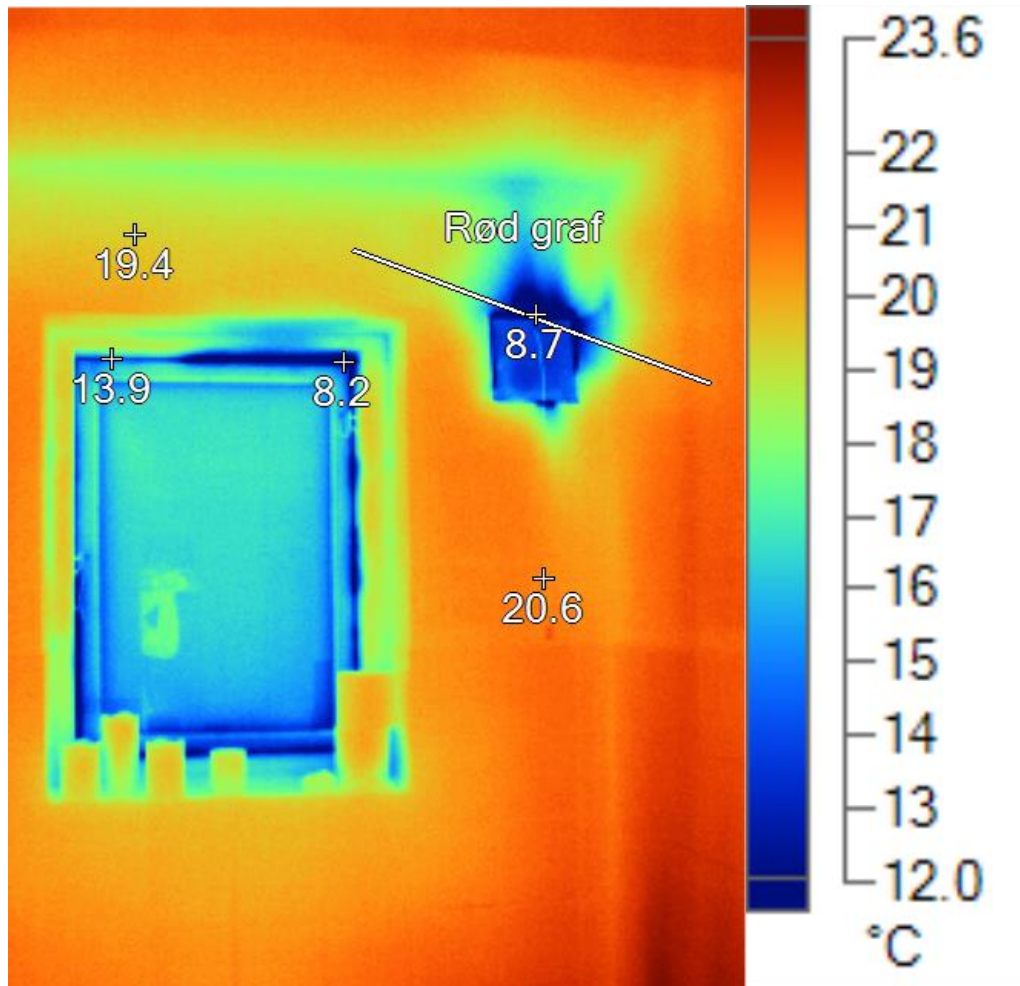
IR014274.IS2

| Ventilation: | Ventilationsåbningen ses med vindindtræk. |

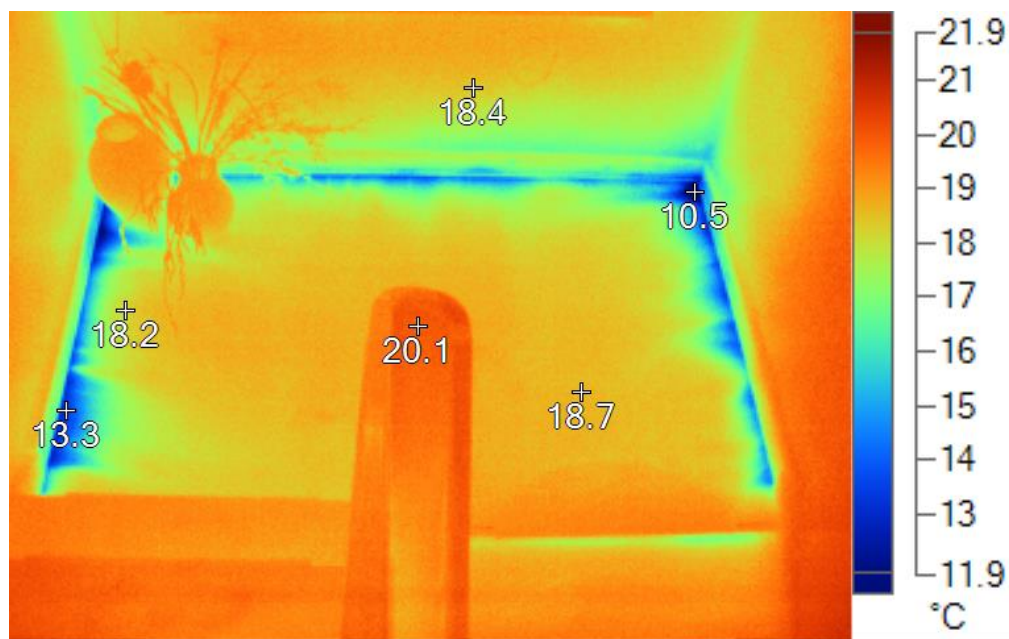
IR014276.IS2

Der ses lækager fra samling mellem gulv og væg ved fodpanelet.

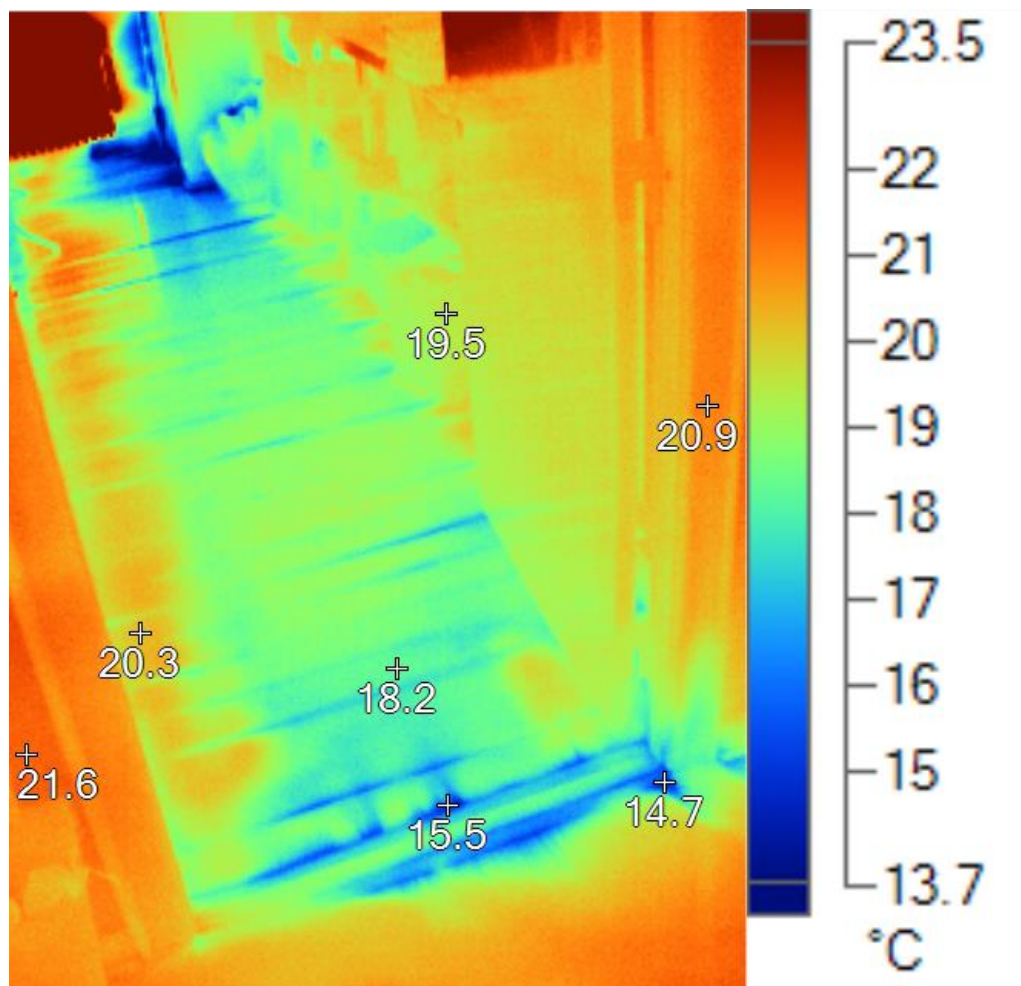
IR014285.IS2

Der ses et vindindtræk/indtræk ind i etageadskillelsen.

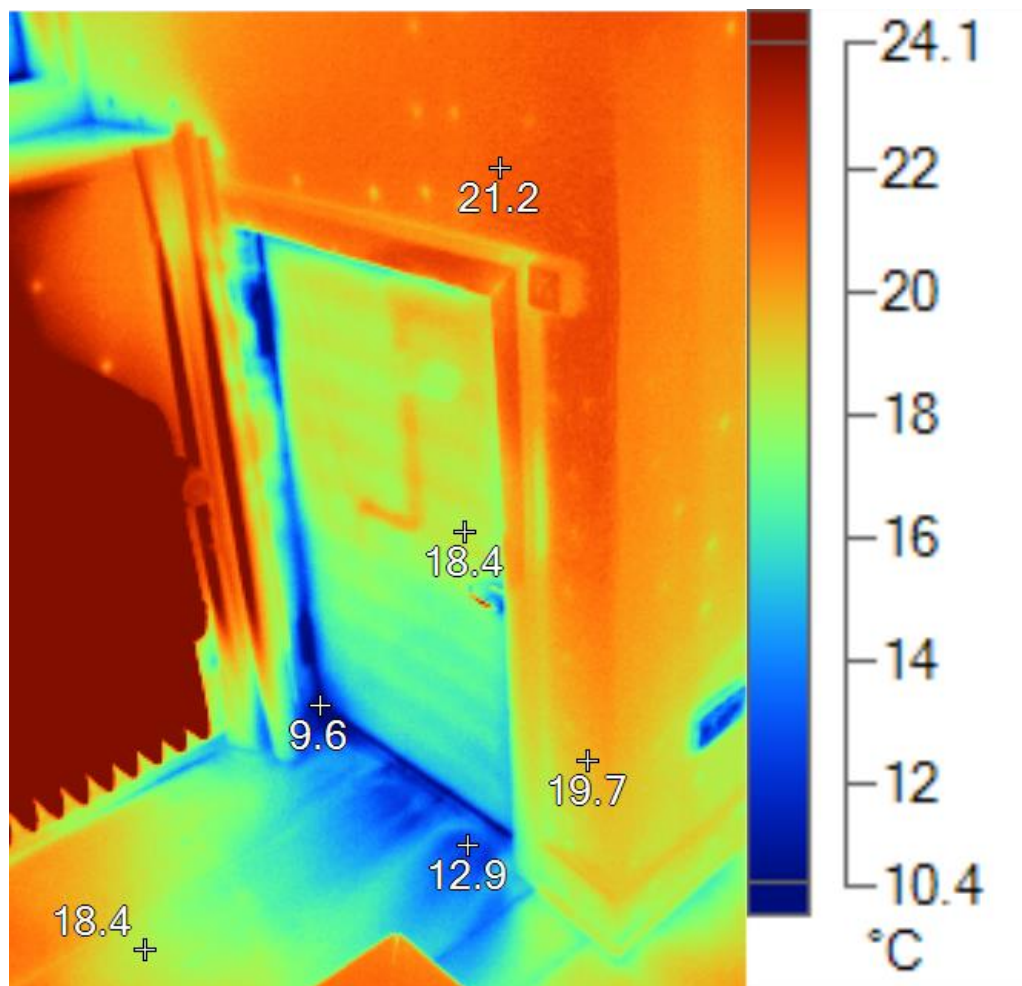
IR014293.IS2

Skunklemmen ses med lækager fra tætningslisterne.

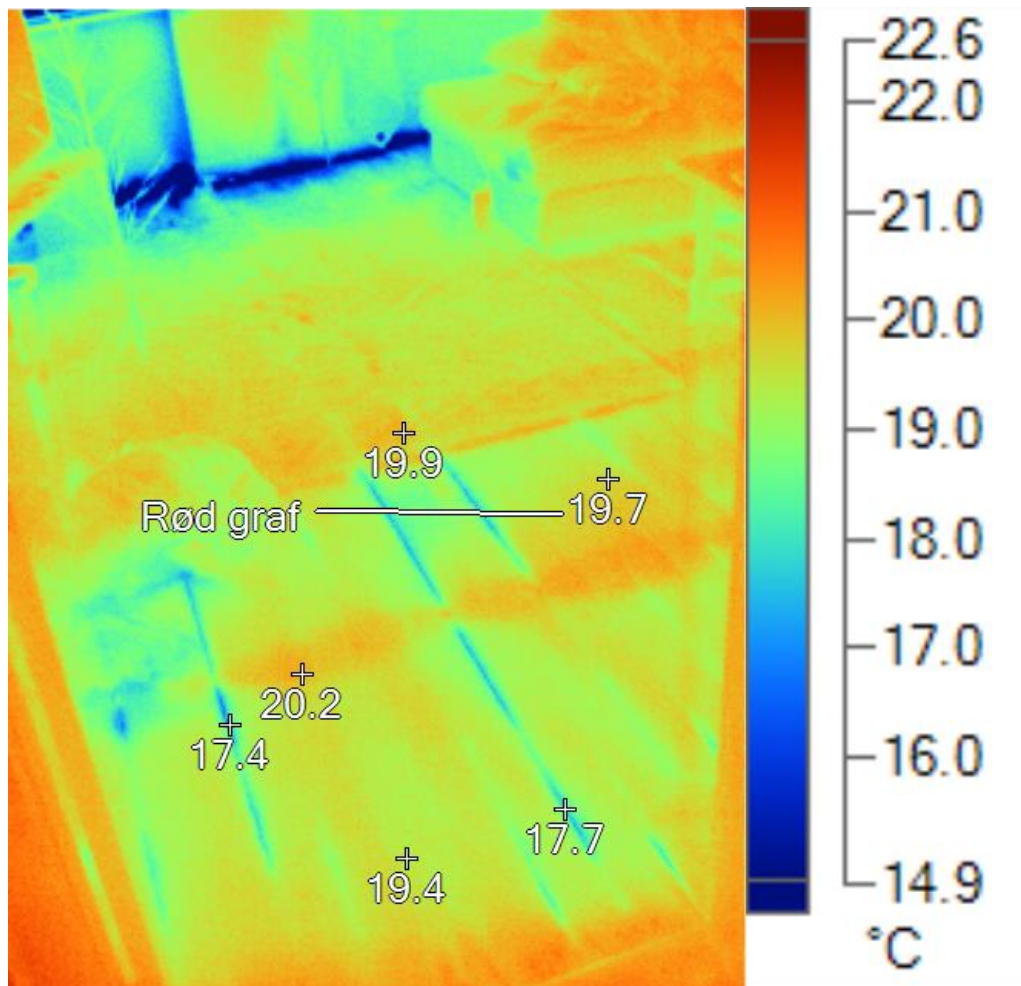
IR014294.IS2

| Etageadskillelse: | Der ses et vindindtræk/indtræk ind i etageadskillelsen. |

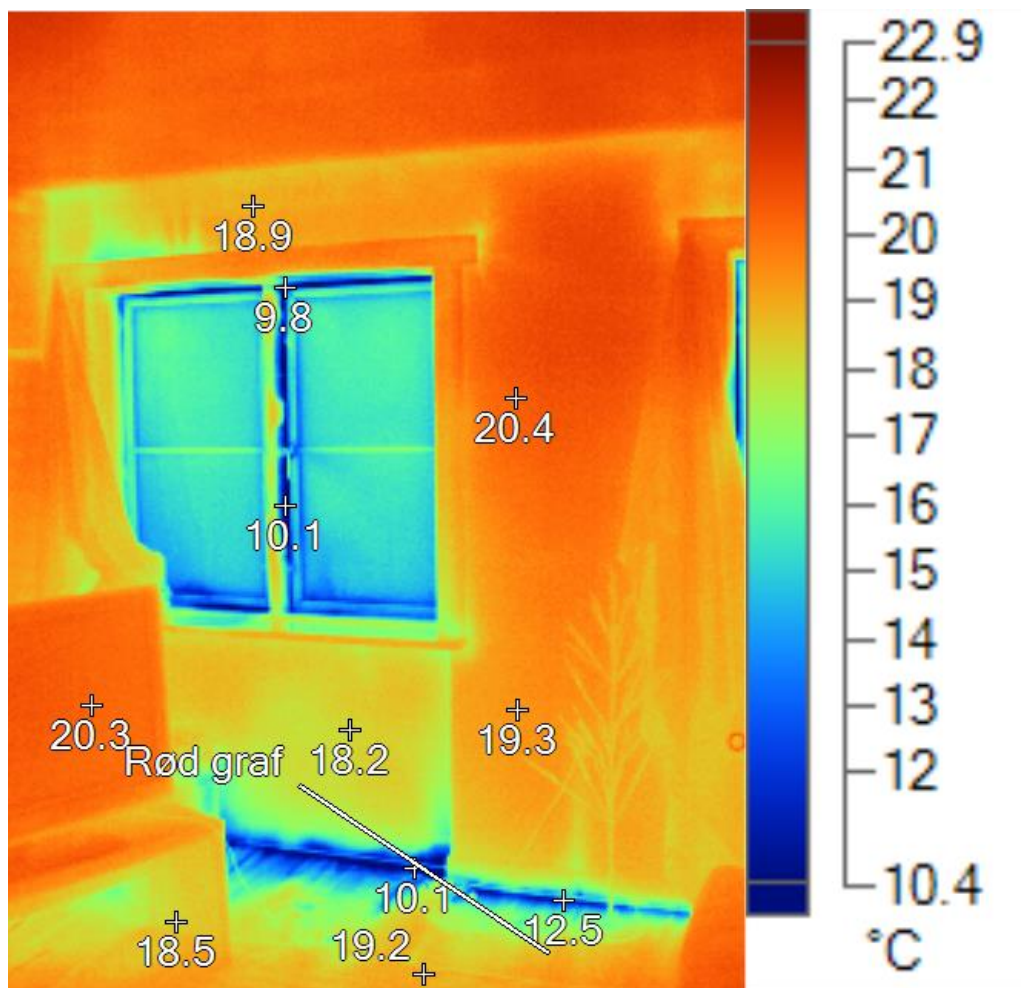
IR014295.IS2

| Gulv: | Der ses lækager fra samling mellem gulv og væg ved fodpanelet. |

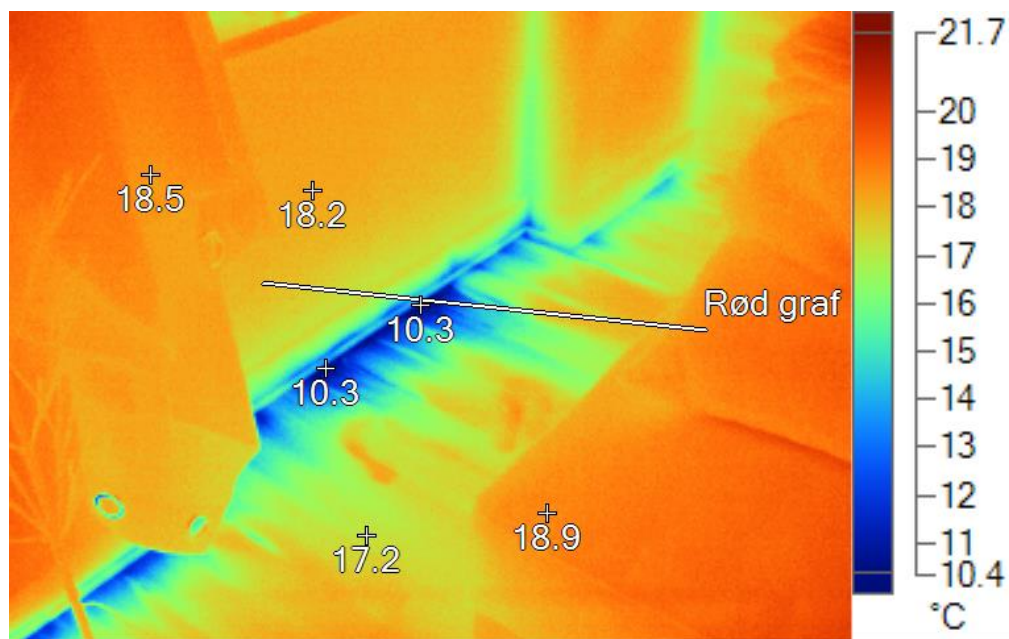
IR014298.IS2

| Gulv: | Der ses lækager fra samling mellem gulv og væg ved fodpanelet. |

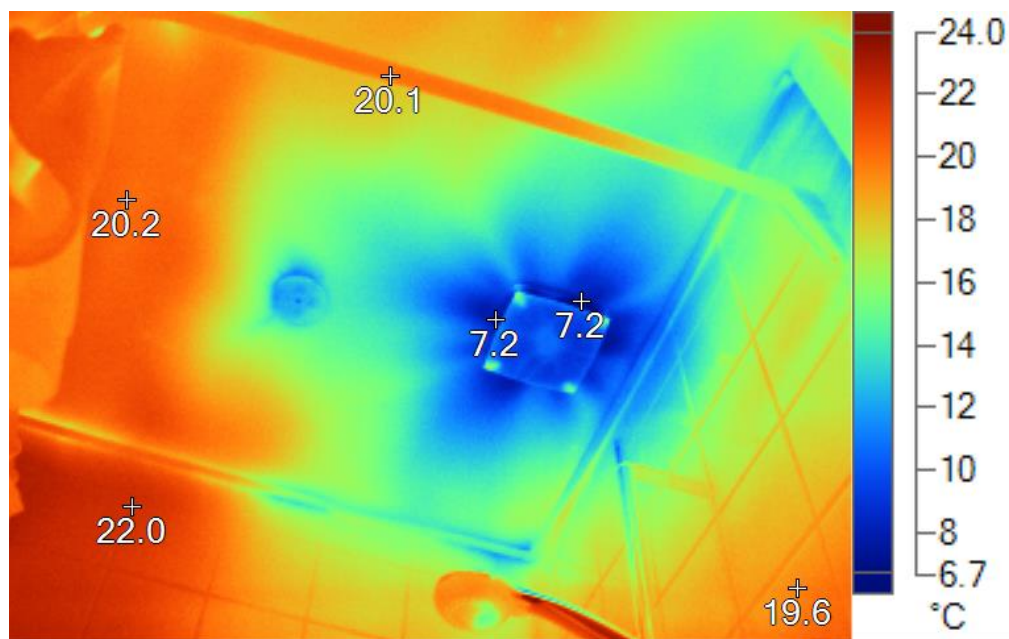
**IR014304.IS2**

Ventilatorer på badeværelserne på 1. salen ses uden, eller med defekt, kontraspjæld (foto 14304).

Udluftningsventilatoren ses med vindindtræk, pga. manglende eller defekt kontrapjæld.

Her bør ventilatorerne udskiftes til ventilatorer med kontraspjæld, så der ikke blæses kold luft ind i boligen igennem ventilatorerne. De nye ventilatorer kan med fordel være fugtstyrede.
