# Naborøg

## (Lækagesporing)

Inspektion udført 20/3 2015

# Termografisk inspektion af bygning

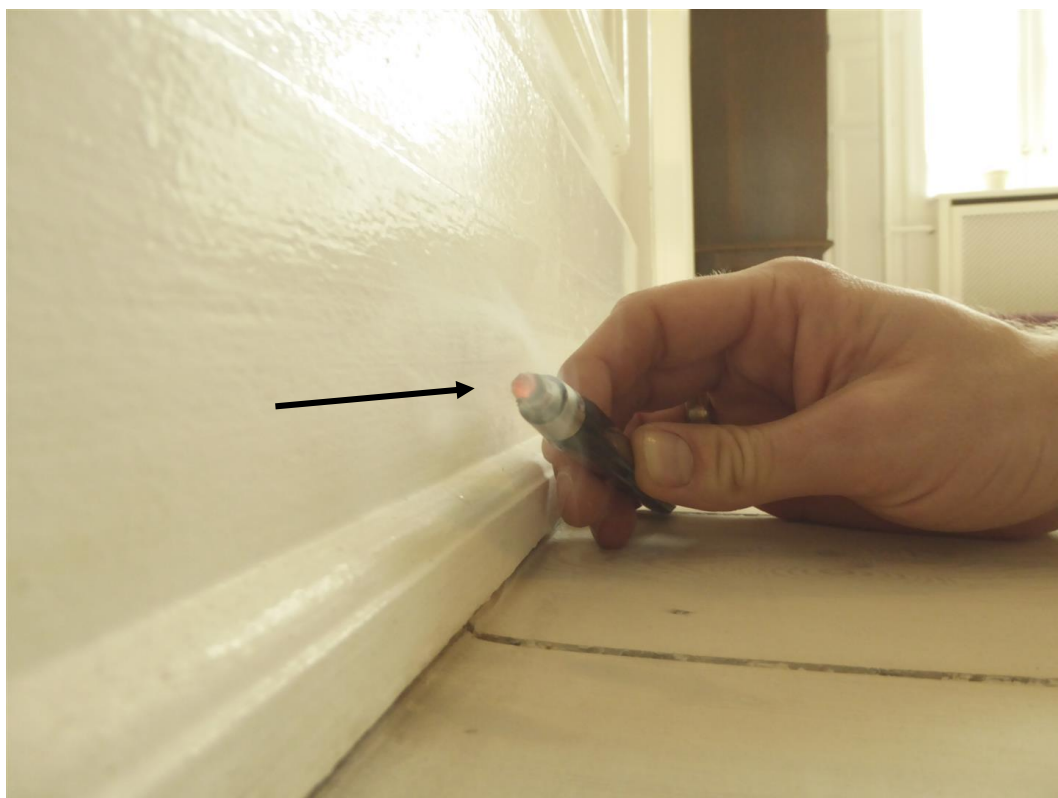
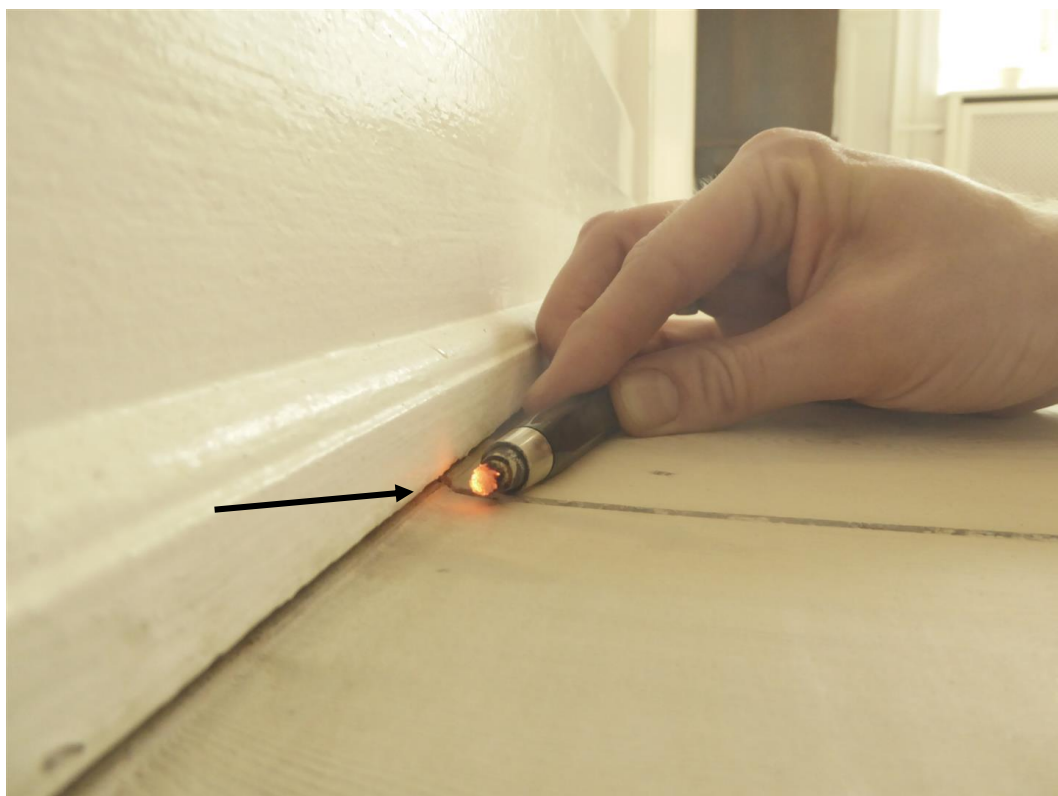
Der ses en lækage fra samlingen mellem gulv og fodpanel flere steder i lejligheden. Lækagen kan stoppes ved at demontere fodpanelet, og derefter fuge samlingen bagved.

Lækagerne mellem gulv og fodpanel bør først tætnes ved næste gulvslibning. Dette vil være en stor udgift, og det bør derfor ikke sættes i gang før de ovenstående muligheder er afprøvet.

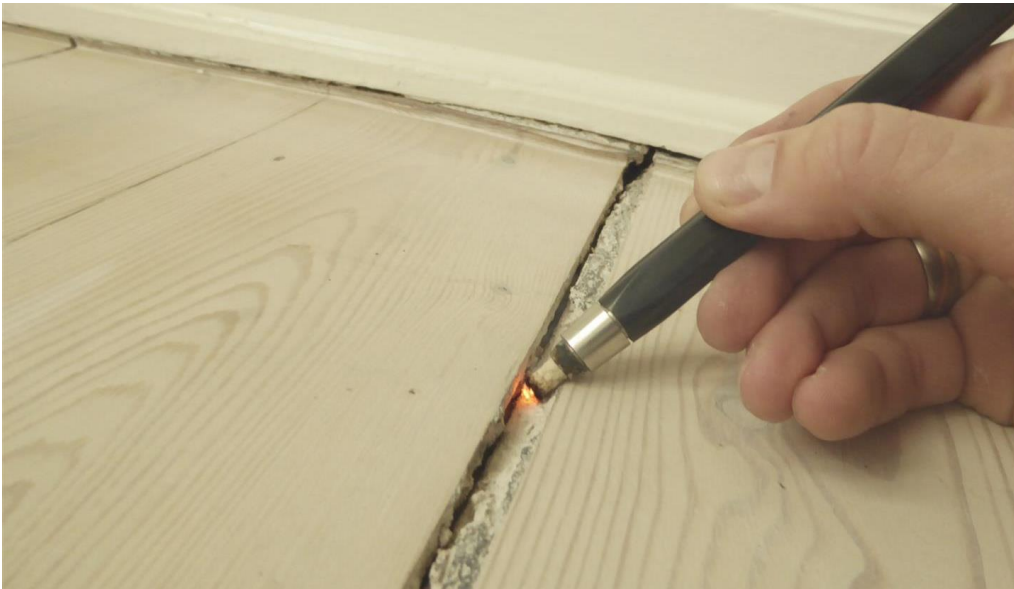
Der ses enkelte steder lækager fra revnen mellem gulvbrædderne. Dette billede er taget til venstre for TV'et. Her blev den største lækage, i gulvet, observeret.

Tætning af lækagerne imellem gulvbrædderne vil være en uoverskuelig proces, hvis det skal gøres enkeltvis. Evt. kan gulvet tættes i forbindelse med næste slibning, hvor en evt. lakering vil tætnes revnerne.

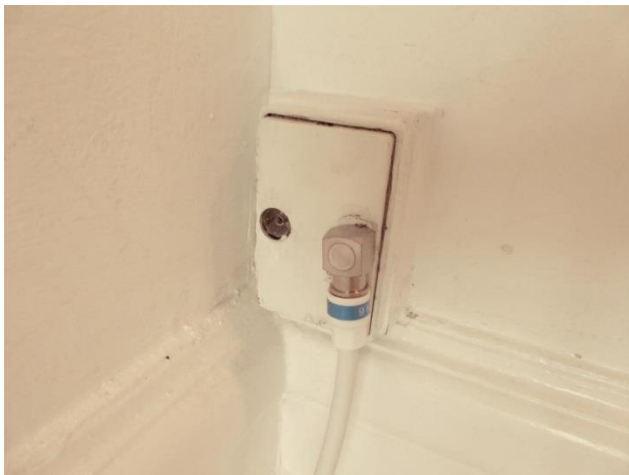
Der ses en lækage fra enkelte installationsdåser. Lækagen oprinder fra den ledningsgennemføring der er fra væggen ind i installationsdåser. Gennemføringen kan tættes med fuger.

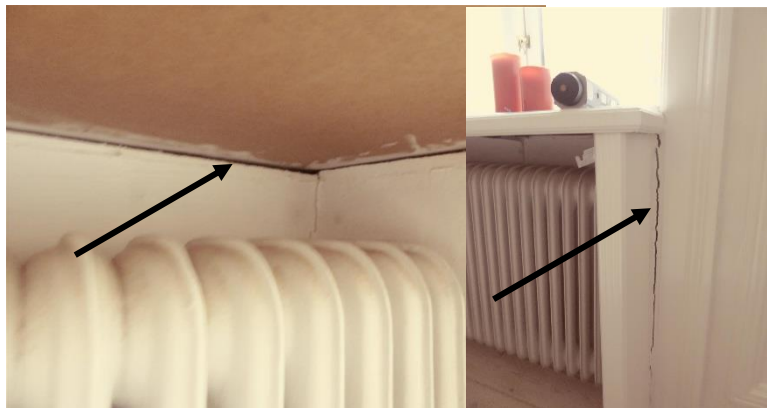
Der ses lækage fra samlingen mellem radiatornichen og vindueskarmen. Denne lækage er observeret i pejsestuen, men kan være generel for alle lejlighedens radiatornicher. Revnen kan tættes med en fuger. Det samme gælder revnen til højre for radiatornichen.

Væggene kan være gennemgående i hele boligblokken, og der vil i så fald være direkte gennemgang mellem lejlighederne igennem de ovennævnte lækager.

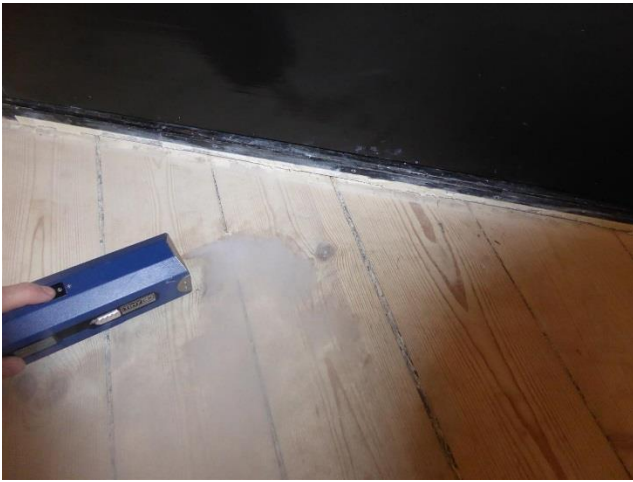
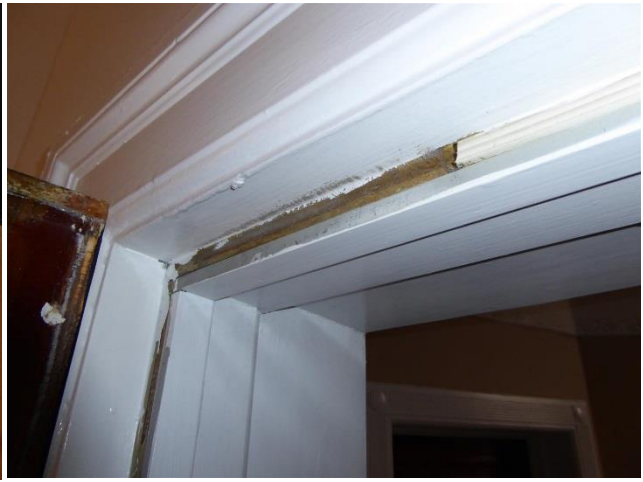
Hoveddøren ses med væsentlige lækager fra opgangen. Tætningslisterne ses, på billedet herover til højre, som delvist manglende. De eksisterende tætningslister bør demonteres, og der bør monteres nye.

Da dette er en ældre dør vil der muligvis være brug for at benytte specielle tætningslister, for at få døren til at lukke tæt. Der findes mange producenter af tætningslister, som alle har modeller med stor tætningsvide. Blandt mange kan jeg nævne DAFA<sup>1</sup> som en producent jeg har kendskab til.

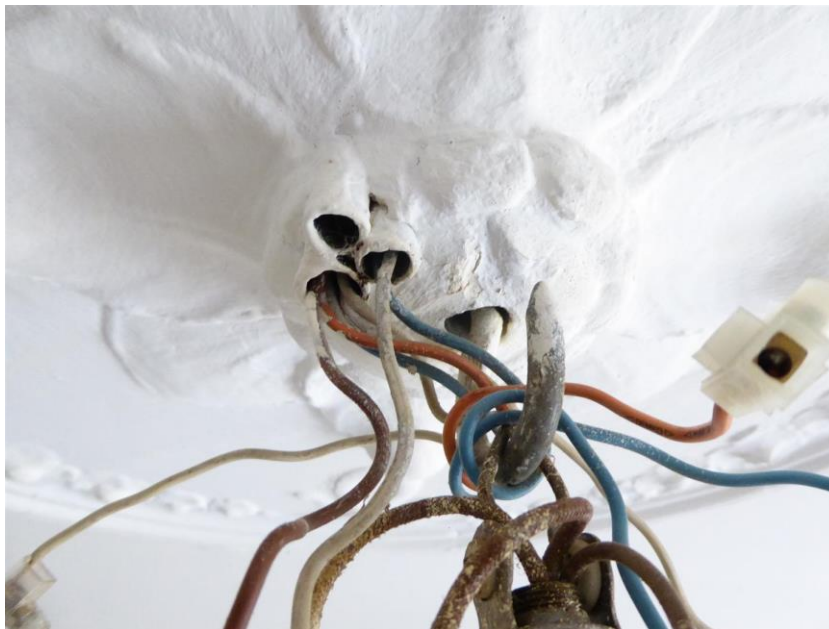
Billedet her viser loftudtaget i stuen hos underboen. Her blev der suget røg op i loftet, og dermed ind i etageadskillelsen. Lækagen herigennem kan fx vise sig i kundens lejlighed igennem revnerne mellem gulvbrædderne og i samlingen mellem gulv og fodpanel. De fire huller kan tættes med fuge.

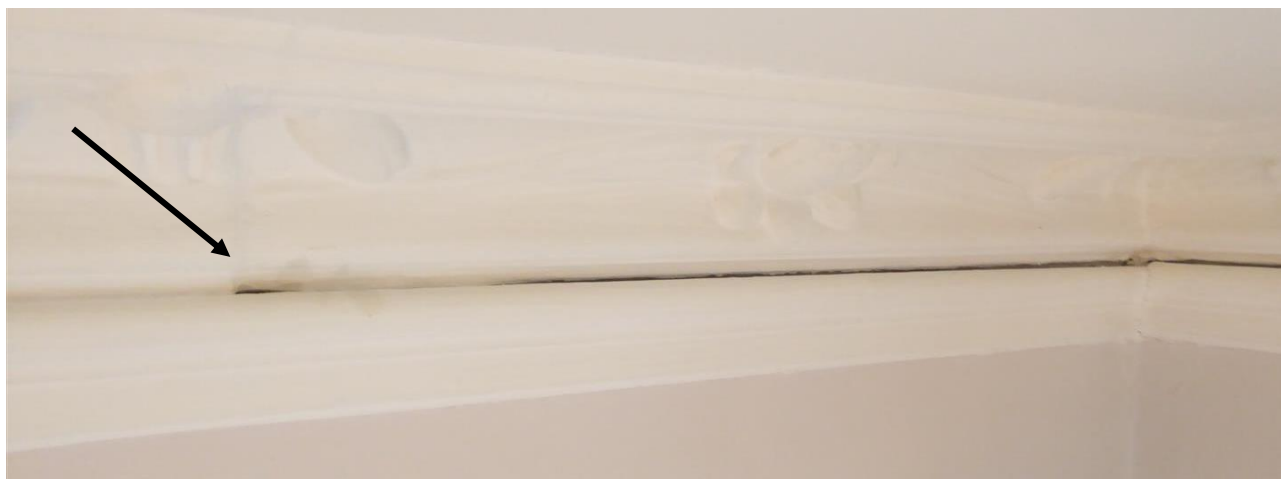
Billedet heroevr er taget i soveværelset, i hjørnet længst fra døren. Pilen viser det hul der sugede røgen kraftigst ud af lejligheden omkring stukken. Den røg, der blev suget ud af underboens lejlighed blev blæst ud igennem samlingen mellem gulv og fodpanel, under sengen i kundens lejlighed.

Revnen i stukken er generel for alle underboens stukke, og der bør lækkes en fuge i alle disse revner hos underboen.

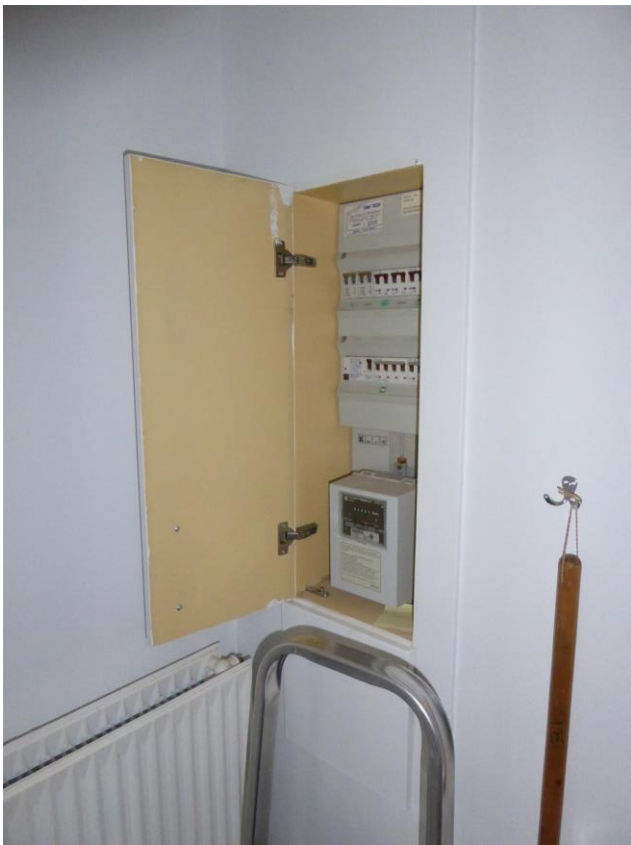
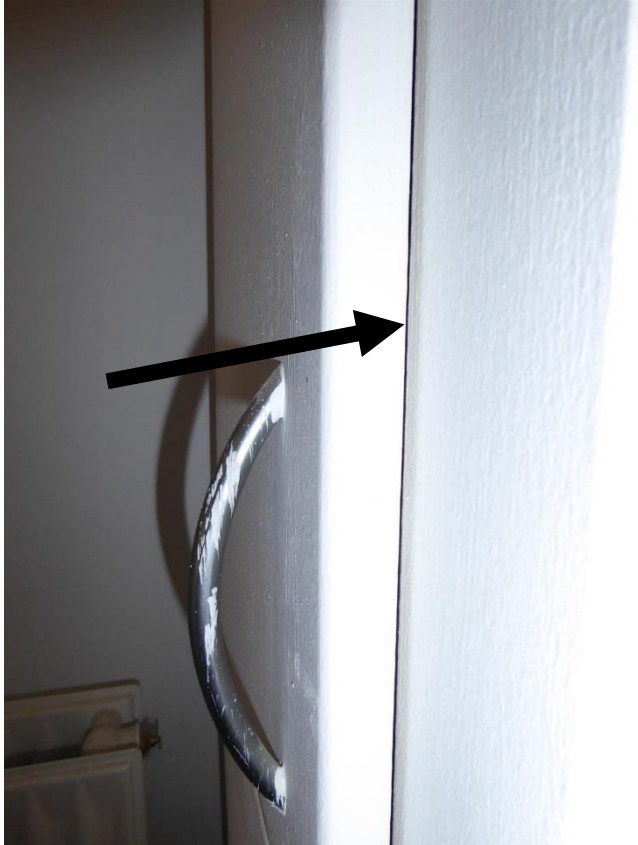
Der trækkes røg ud af lejligheden igennem el-skabet. El-skabet er sandsynligvis monteret i en lodret gennemgående skakt, og der vil derfor være en direkte gennemgang mellem alle lejligheder igennem denne skakt. Som det ses på billedet til højre herover, er der en sprække på ca. 2 mm, som røgen kan passere igennem. Jeg anbefaler at der monteres gode tætningslister på lågen. Gode tætsluttende tætningslister vil sandsynligvis kunne stoppe lækagen fra el-skabet.

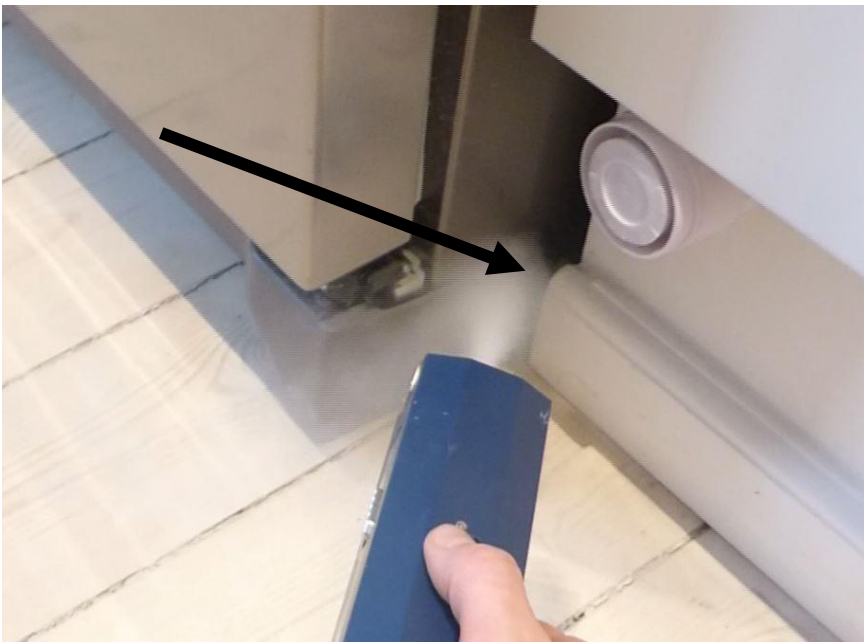
Lækagen fra underboens el-skal blæses ud i kundens lejlighed i køkkenet. Dels fra samlingen mellem gulv og fodpanel ved skabene omkring ovnen, og dels omkring køleskabet, som billedet herover viser.

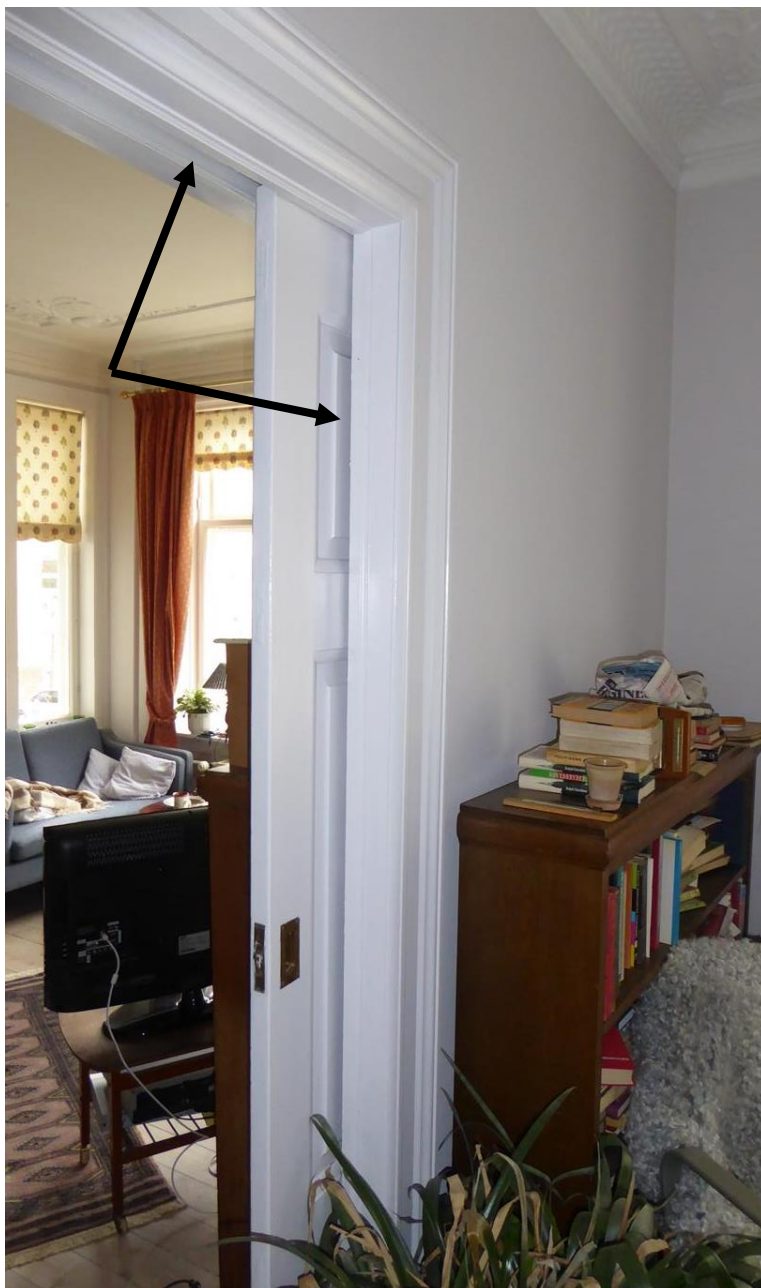
Den største lækage mellem de to lejligheder blev observeret omkring skydedøren imellem de to stuer. Røgen kan passere direkte op igennem den indvendige skillevæg og komme ud samme sted i kundens lejlighed.

Der mangler derfor en tætning i etageadskillelsen imellem de to lejligheder.

Med hensyn til tætning imellem lejlighederne, vil jeg anbefale at der tages kontakt til en tømrer, for at få hans vurdering af mulighederne.

Jeg vil dog gøre opmærksom på at der med stor sandsynlighed skal lavet en "kasse" omkring døren, som kan tættes.

Hvis der fx kun tættes i etageadskillelsen over skillevæggen mellem de to stuer, er der risiko for at røgen kan ledes ud i de andre skillevægge og den vej komme uden om tætningen.
