# FUGT OG SKIMMELKONTROL

**Besigtiget dato:** 06-04-2017

**Rapport dato:** 16-06-2017

**Sagsnr.:** 10197-17

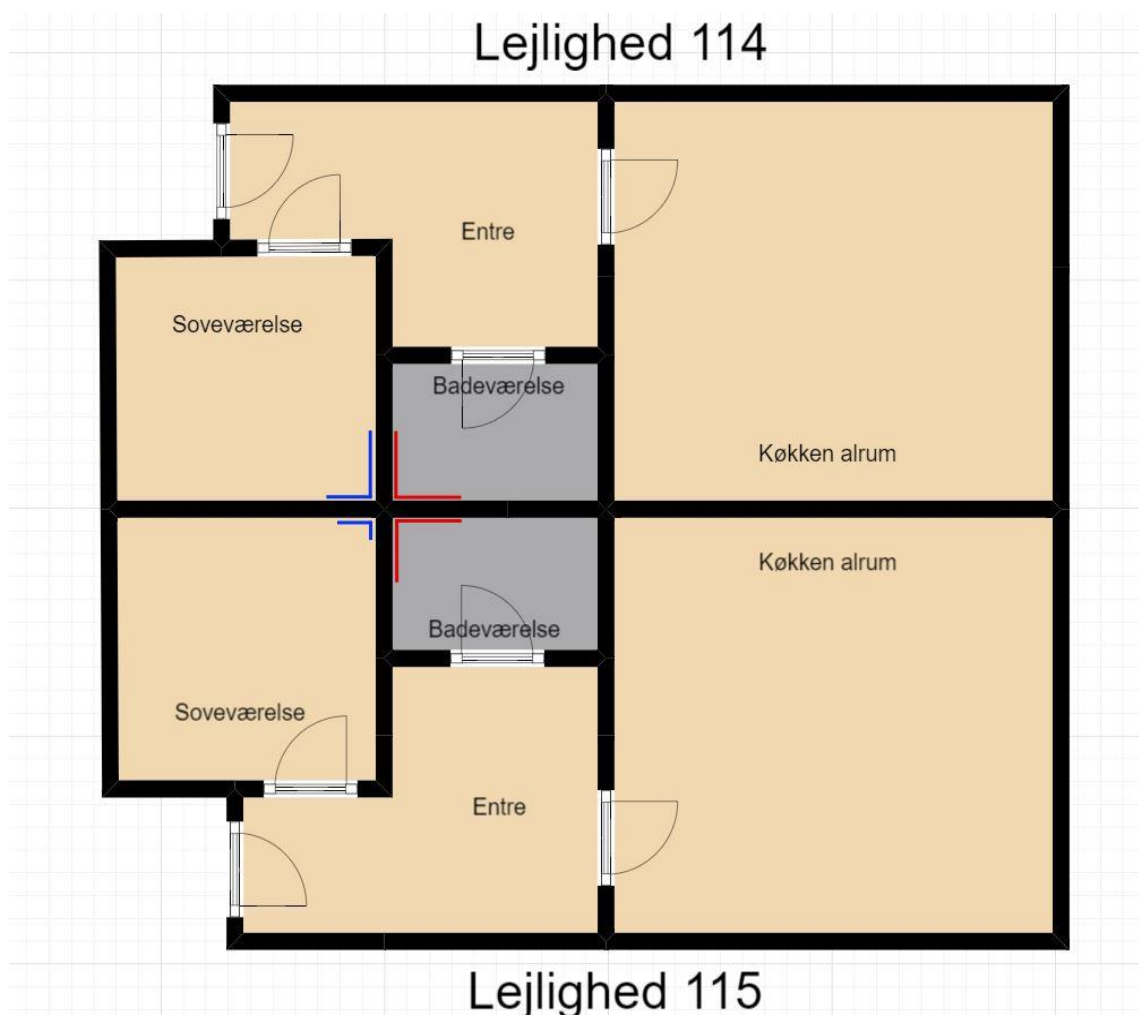
Forneden ses en ikke målfast plantegning af de omtalte boliger. De røde streger indikerer badeområdet. Blå streger indikerer et forhøjet fugtniveau.

De målte fugtniveauer udtaget på vægge, lofter og fodpanelere indikerer, at lejlighed 114 har et væsentligt højere fugtniveau end lejlighed 115. Spredningen af fugten i disse konstruktioner er ligeledes større i lejlighed 114, hvilket fremgår af tegningen forneden, samt målte værdier.

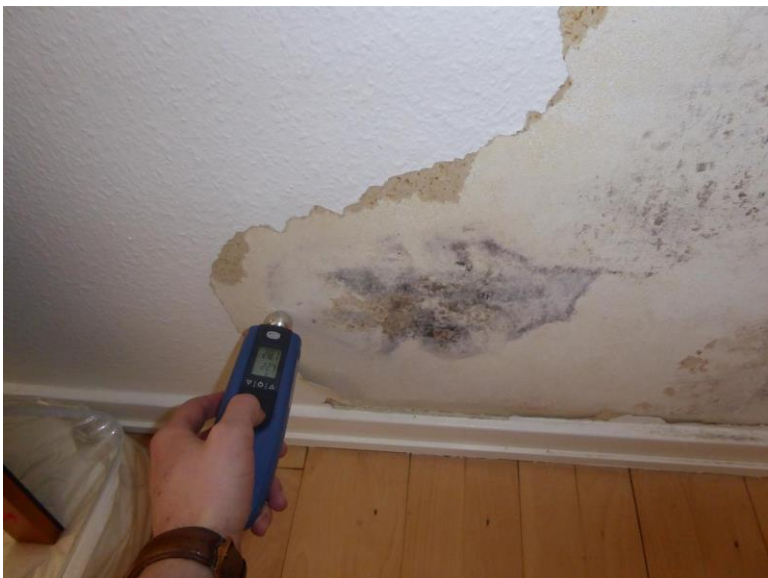
| Foto nr. 01 | |

| Måleområde - Skilleveg mod lejlighed 114 | Tælletal | Måleresultat | Foto nr. |
|---|---|---|---|
| Murværk over fodpanel | 28 | Tørt | 01 |

| Foto nr. 01 | |
|---|---|
| Beskrivelse:<br><i>Kapacitiv fugtmåling</i> | |

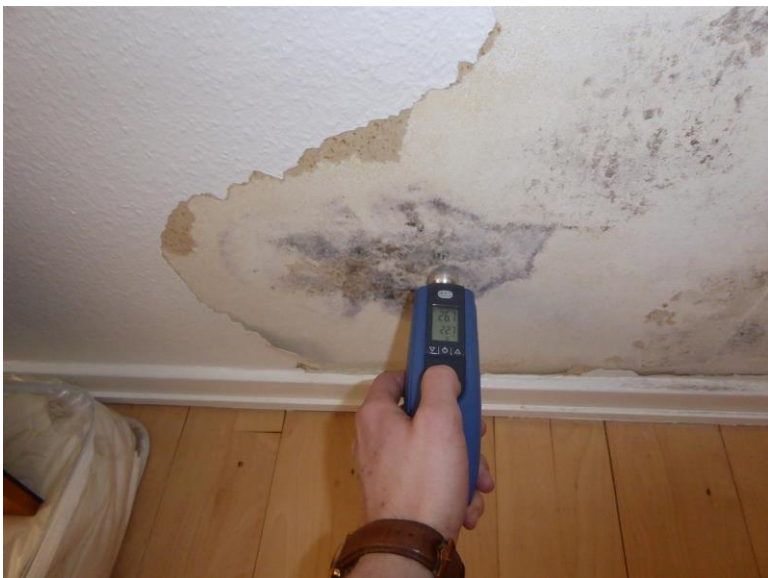
| Foto nr. 01 | |
|---|---|
| Foto nr. 02 | |

| Måleområde - Skilleveg mod lejlighed 114 | Tælletal | Måleresultat | Foto nr. |
|---|---|---|---|
| Murværk over fodpanel | 26 | Tørt | 02 |

| Foto nr. 01 | |
|---|---|
| Beskrivelse:<br><i>Kapacitiv fugtmåling</i> | |

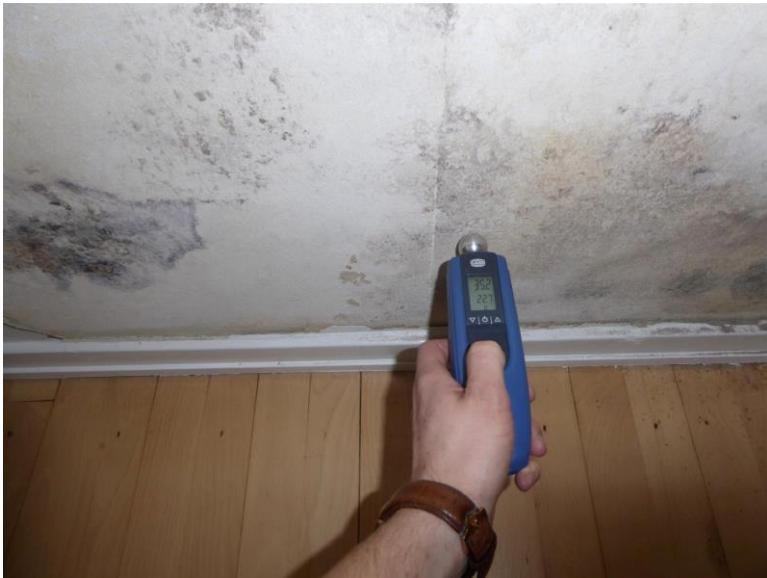
| Foto nr. 03 | |

| Måleområde - Skilleveg mod lejlighed 114 | Tælletal | Måleresultat | Foto nr. |
|---|---|---|---|
| Murværk over fodpanel | 35 | Halv tørt | 03 |

| Foto nr. 03 | |
|---|---|
| Beskrivelse:<br><i>Kapacitiv fugtmåling</i> | |

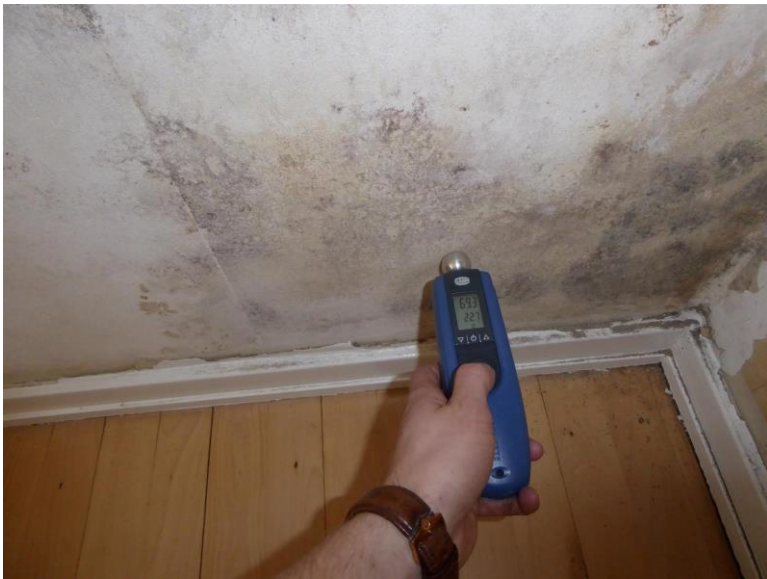
| Foto nr. 03 | |
|---|---|
| Foto nr. 04 | |

| Måleområde - Skilleveg mod lejlighed 114 | Tælletal | Måleresultat | Foto nr. |
|---|---|---|---|
| Murværk over fodpanel | 69 | Meget fugtig | 04 |

| Foto nr. 03 | |
|---|---|
| Beskrivelse:<br><i>Kapacitiv fugtmåling</i> | |

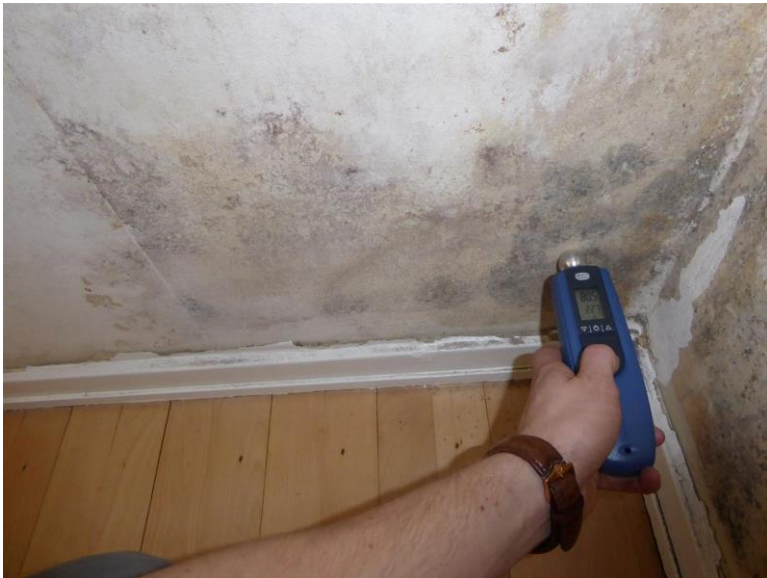
| Foto nr. 05 | |

| Måleområde - Skilleveg mod lejlighed 114 | Tælletal | Måleresultat | Foto nr. |
|---|---|---|---|
| Murværk over fodpanel | 80.5 | Vådt | 05 |

| Foto nr. 05 | |
|---|---|
| Beskrivelse:<br><i>Kapacitiv fugtmåling</i> | |

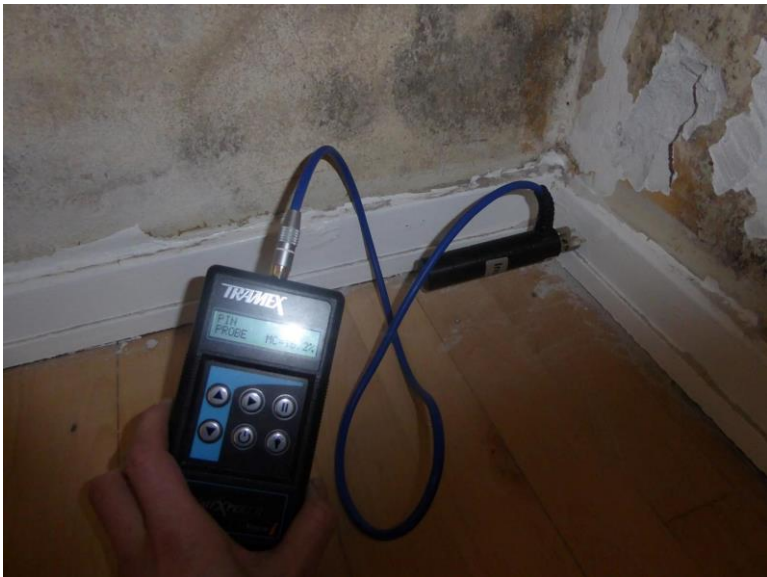
| Foto nr. 05 | |
|---|---|
| Foto nr. 06 | |

| Måleområde - Skilleveg mod lejlighed 114 | Fugt i % | Relativ Fugt % | Foto nr. |
|---|---|---|---|
| Fodpanel | 16.2 | Fugtigt | 06 |

| Foto nr. 05 | |
|---|---|
| Beskrivelse:<br><i>Træfugt</i> | |

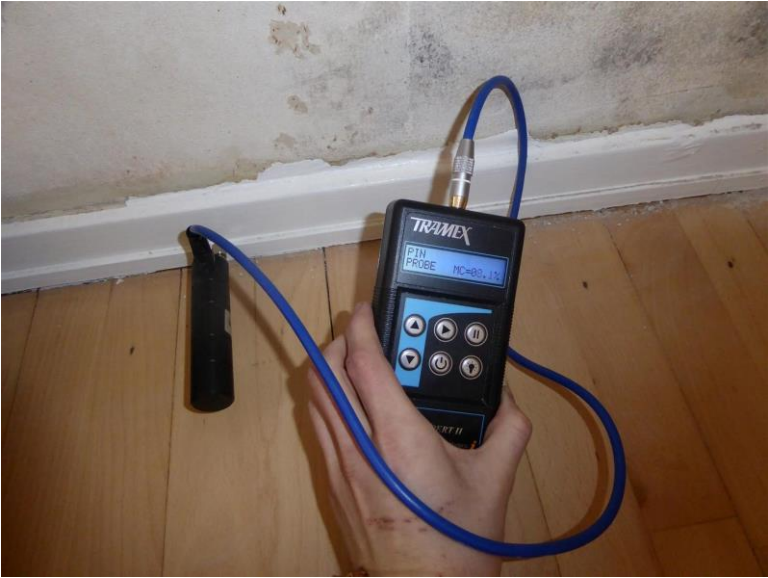
| Foto nr. 07 | |

| Måleområde - Skilleveg mod lejlighed 114 | Fugt i % | Relativ Fugt % | Foto nr. |
|---|---|---|---|
| Fodpanel | 08.1 | Tørt | 07 |

| Foto nr. 07 | |
|---|---|
| <p>Beskrivelse:<br/><i>Træfugt</i></p> | |

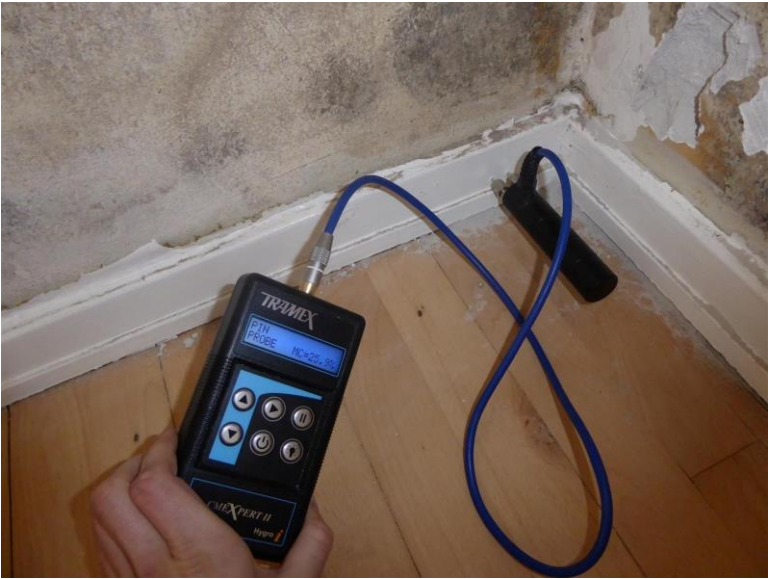
| Foto nr. 07 | |
|---|---|
| Foto nr. 08 | |

| Måleområde - Skilleveg mod lejlighed 114 | Fugt i % | Relativ Fugt % | Foto nr. |
|---|---|---|---|
| Fodpanel | 25.9 | Vådt | 08 |

| Foto nr. 07 | |
|---|---|
| <p>Beskrivelse:<br/><i>Træfugt</i></p> | |

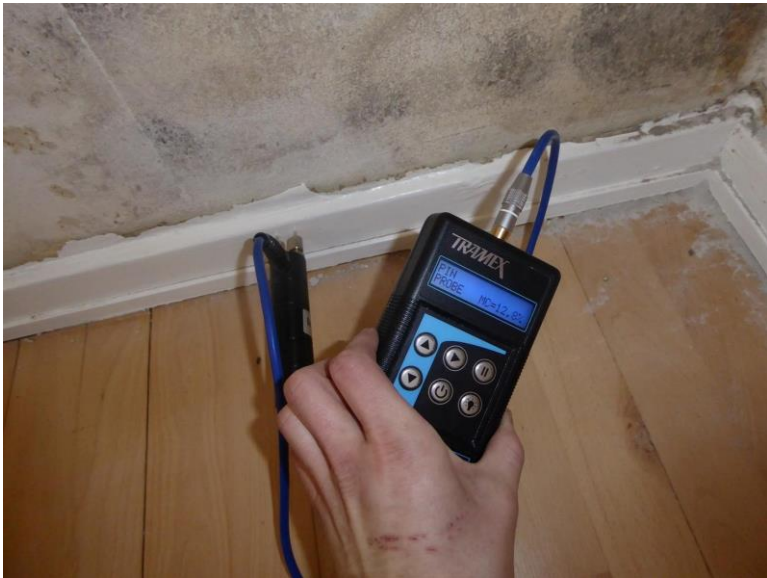
| Foto nr. 09 | |

| Måleområde - Skilleveg mod lejlighed 114 | Fugt i % | Relativ Fugt % | Foto nr. |
|---|---|---|---|
| Fodpanel | 12.8 | Bygnings tørt | 09 |

| Foto nr. 09 | |
|---|---|
| Beskrivelse:<br><i>Træfugt</i> | |

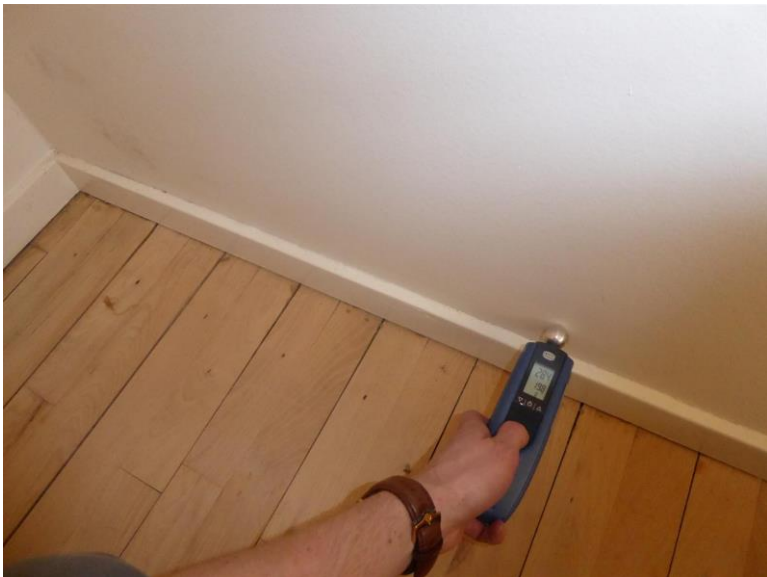
| Foto nr. 09 | |
|---|---|
| Foto nr. 10 | |

| Måleområde - Skilleveg mod lejlighed 115 | Tælletal | Måleresultat | Foto nr. |
|---|---|---|---|
| Murværk over fodpanel | 28.4 | Tørt | 10 |

| Foto nr. 09 | |
|---|---|
| Beskrivelse:<br><i>Kapacitiv fugtmåling</i> | |

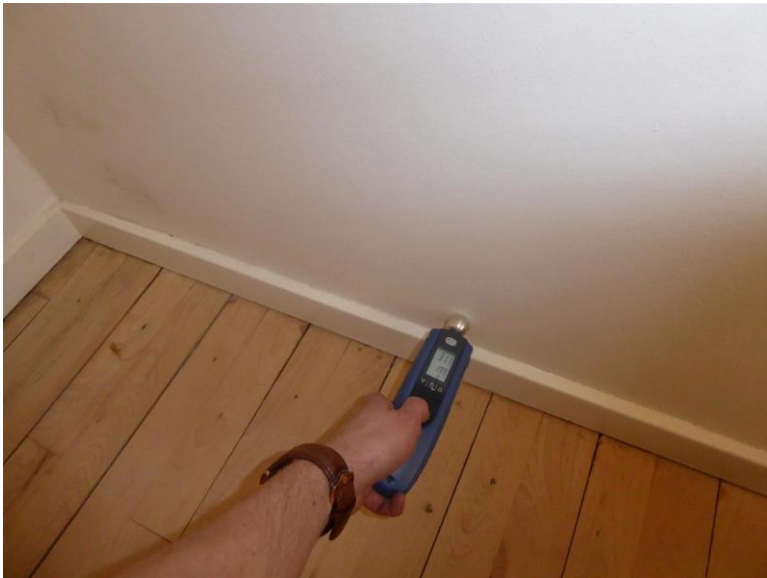
| Foto nr. 11 | |

| Måleområde - Skilleveg mod lejlighed 115 | Tælletal | Måleresultat | Foto nr. |
|---|---|---|---|
| Murværk over fodpanel | 31.1 | Halv tørt | 11 |

| Foto nr. 11 | |
|---|---|
| Beskrivelse:<br><i>Kapacitiv fugtmåling</i> | |

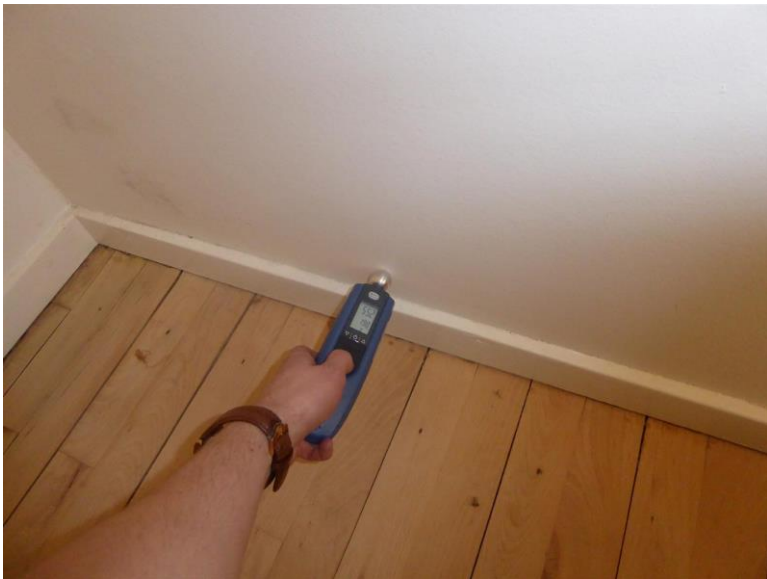
| Foto nr. 11 | |
|---|---|
| Foto nr. 12 | |

| Måleområde - Skilleveg mod lejlighed 115 | Tælletal | Måleresultat | Foto nr. |
|---|---|---|---|
| Murværk over fodpanel | 55 | Fugtig | 12 |

| Foto nr. 11 | |
|---|---|
| Beskrivelse:<br><i>Kapacitiv fugtmåling</i> | |

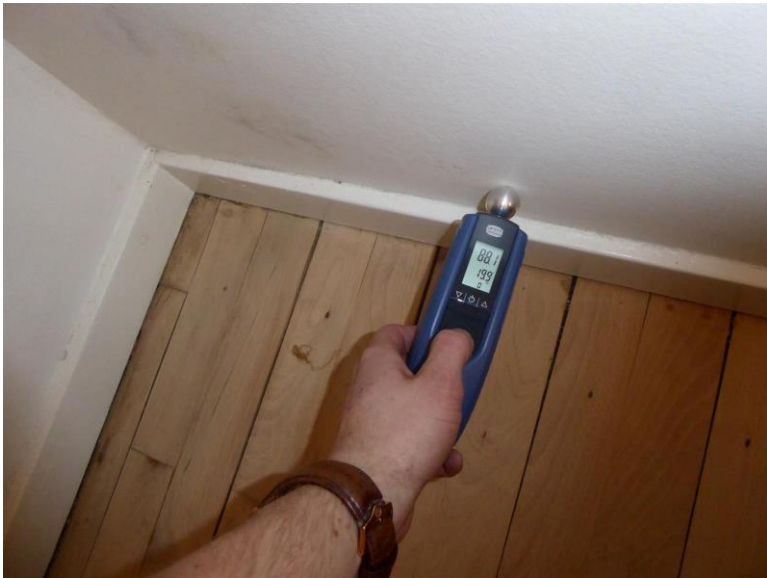
| Foto nr. 13 | |

| Måleområde - Skilleveg mod lejlighed 115 | Tælletal | Måleresultat | Foto nr. |
|---|---|---|---|
| Murværk over fodpanel | 88 | Vådt | 13 |

| Foto nr. 13 | |
|---|---|
| Beskrivelse:<br><i>Kapacitiv fugtmåling</i> | |

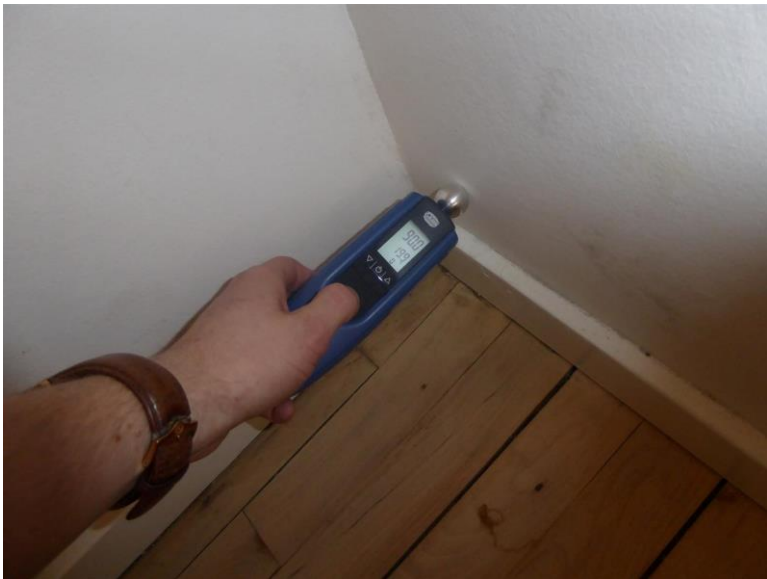
| Foto nr. 13 | |
|---|---|
| Foto nr. 14 | |

| Måleområde - Skilleveg mod lejlighed 115 | Tælletal | Måleresultat | Foto nr. |
|---|---|---|---|
| Murværk over fodpanel | 90 | Vådt | 14 |

| Foto nr. 13 | |
|---|---|
| Beskrivelse:<br><i>Kapacitiv fugtmåling</i> | |

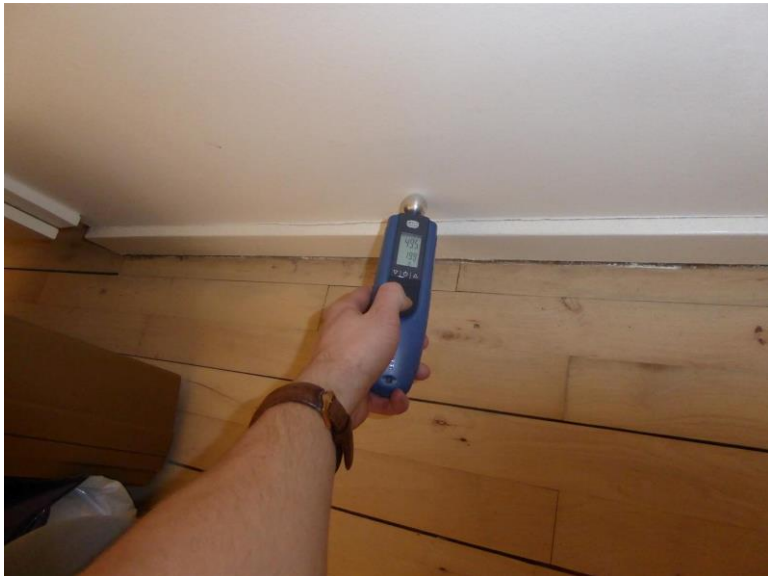
| Foto nr. 15 | |

| Måleområde – Indervæg mod badeværelset | Tælletal | Måleresultat | Foto nr. |
|---|---|---|---|
| Gasbeton over fodpanel | 49.5 | Fugtigt | 15 |

| Foto nr. 15 | |
|---|---|
| Beskrivelse:<br><i>Kapacitiv fugtmåling</i> | |

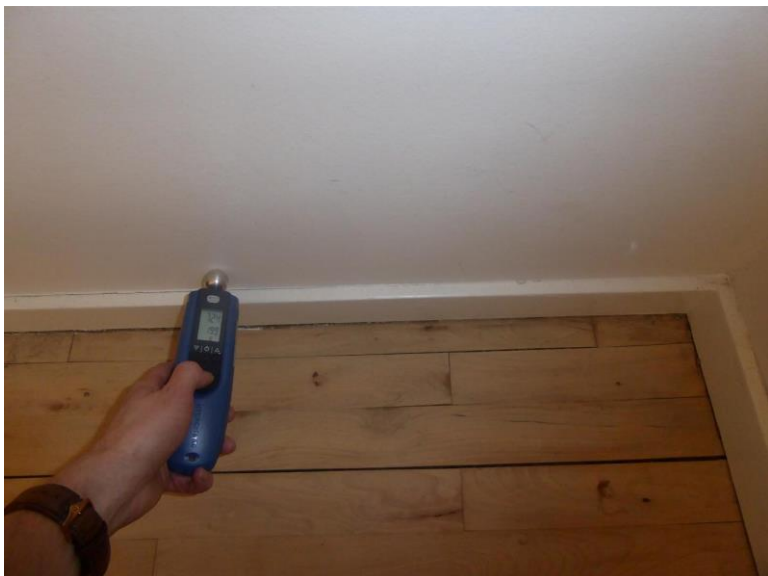
| Foto nr. 15 | |
|---|---|
| Foto nr. 16 | |

| Måleområde – Indervæg mod badeværelset | Tælletal | Måleresultat | Foto nr. |
|---|---|---|---|
| Gasbeton over fodpanel | 72.4 | Fugtigt | 16 |

| Foto nr. 15 | |
|---|---|
| Beskrivelse:<br><i>Kapacitiv fugtmåling</i> | |

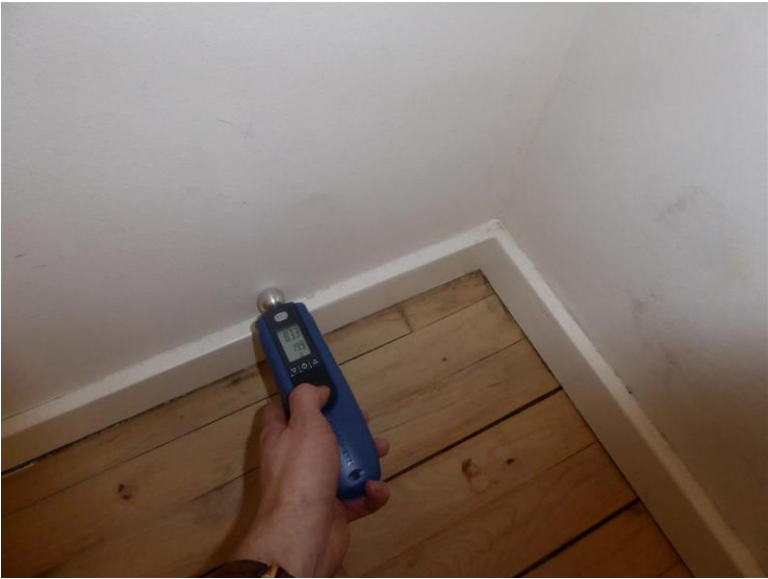
| Foto nr. 17 | |

| Måleområde – Indervæg mod badeværelset | Tælletal | Måleresultat | Foto nr. |
|---|---|---|---|
| Gasbeton over fodpanel | 83.3 | Vådt | 17 |

| Foto nr. 17 | |
|---|---|
| Beskrivelse:<br><i>Træfugt</i> | |

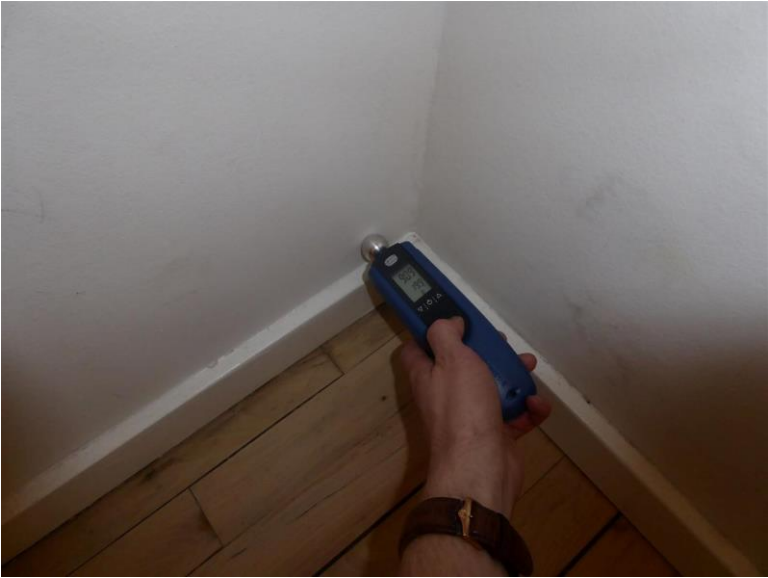
| Foto nr. 17 | |
|---|---|
| Foto nr. 18 | |

| Måleområde – Indervæg mod badeværelset | Tælletal | Måleresultat | Foto nr. |
|---|---|---|---|
| Gasbeton over fodpanel | 91 | Vådt | 18 |

| Foto nr. 17 | |
|---|---|
| Beskrivelse:<br><i>Kapacitiv fugtmåling</i> | |

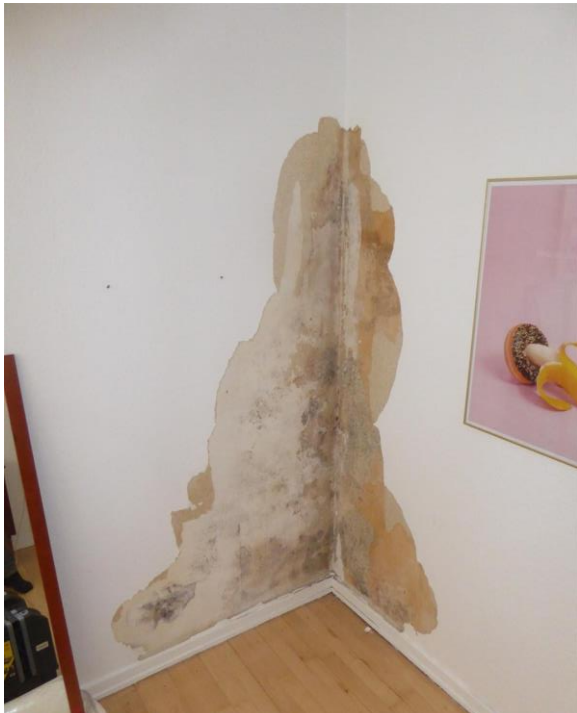
| Foto nr. 19 | |

Soveværelset ses med synlig fugtskade i hjørnet, se foto 19. Tapetet er fjernet og pudslaget blottet. Der ses misfarvninger som vurderes, at være skimmelsvamp.

| Foto nr. 19 | |
|---|---|
| Beskrivelse:<br><i>Træfugt</i> | |

- Som udgangspunkt fjernes alt angrebet materiale og erstattes med nyt. Væggene kan derefter afrensnes for vækst af skimmelsvampe ved tørdampsrensning efter Micro Cleanmetoden, eller ved afvaskning med en desinficerende opløsning fx. Protox Hysan.

- Da fugtskaden sandsynligvis har været længerevarende, kan det yderste pudslag ligeledes være inficeret med skimmelsvamp. Det anbefales derfor, at pudslaget omkring det inficerede område fjernes og puds op på ny.

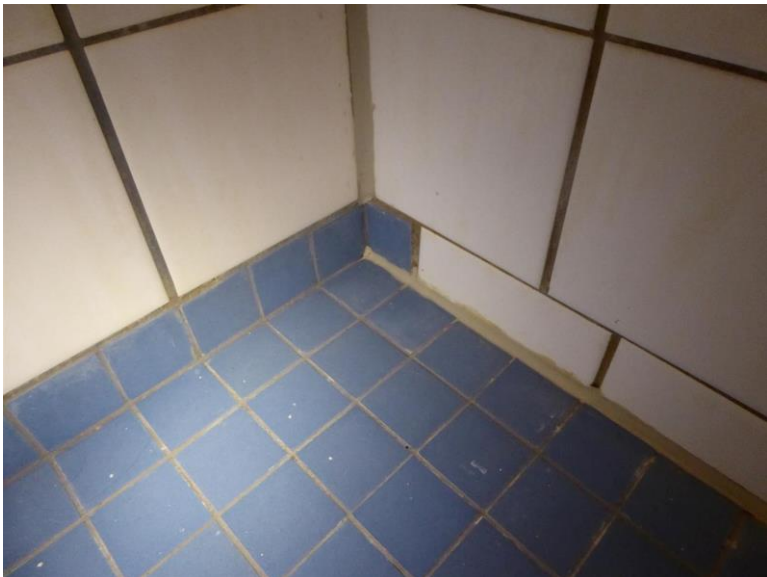
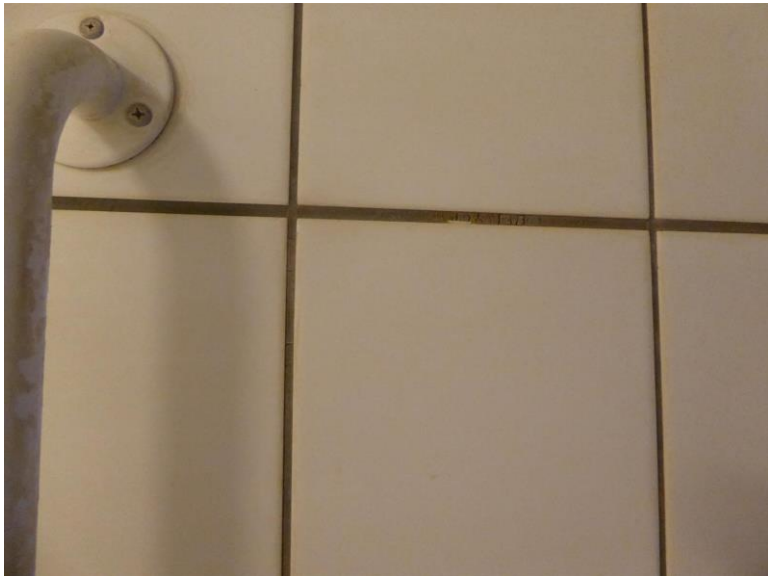
Badeværelset ses af ældre årgang med forventeligt slidtage. Det antages, at badeværelset ikke er udført med vådrumssikring. Fugerne ses med forvitring og revnedannelser. Enkelte steder er fugerne lappet med silikone, se foto 20-21.

| Foto nr. 19 | |
|---|---|
| Beskrivelse:<br><i>Interimistisk reparation af fuger i lejlighed 115</i> | |

| Foto nr. 21 | |
|---|---|
| Beskrivelse:<br><i>Revnedannelse i fuger</i> | |

- Badeværelser bør renoveres og udføres korrekt efter nutidens standarder. Dette er specielt gældende for badeværelset i lejlighed 114, som vurderes, at være kilden til fugtproblemet.

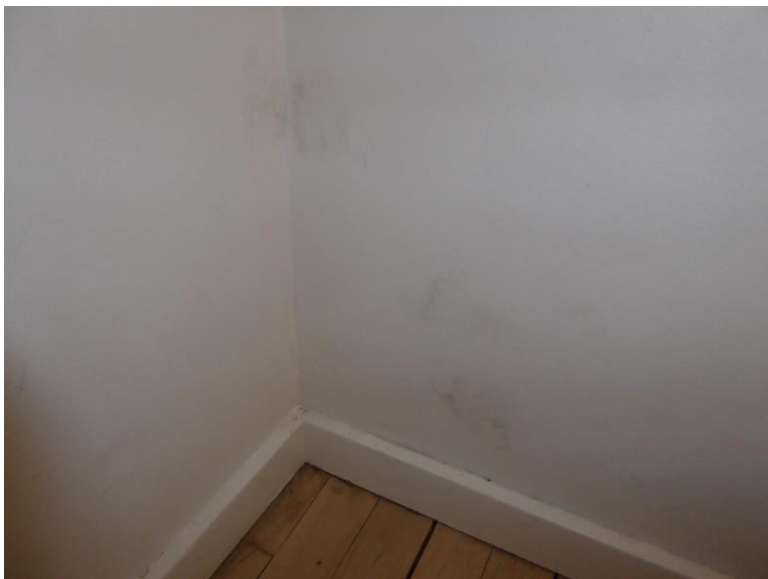
| Foto nr. 21 | |
|---|---|
| Foto nr. 22 | |

Soveværelset ses med misfarvninger omkring omtalte hjørne, se foto 22. Det vurderes, at der er stor risiko for skimmelsvamp bag tapetet.

| Foto nr. 21 | |
|---|---|
| Beskrivelse:<br><i>Misfarvninger i hjørne, lejlighed 114</i> | |

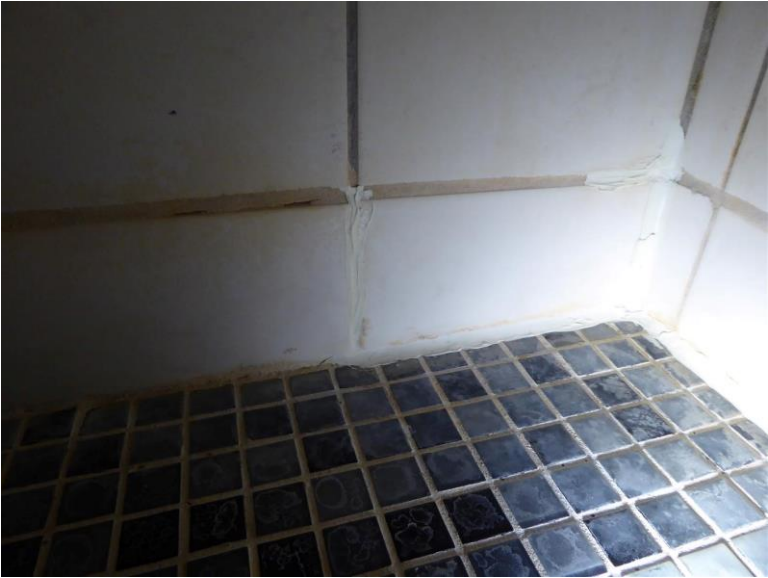
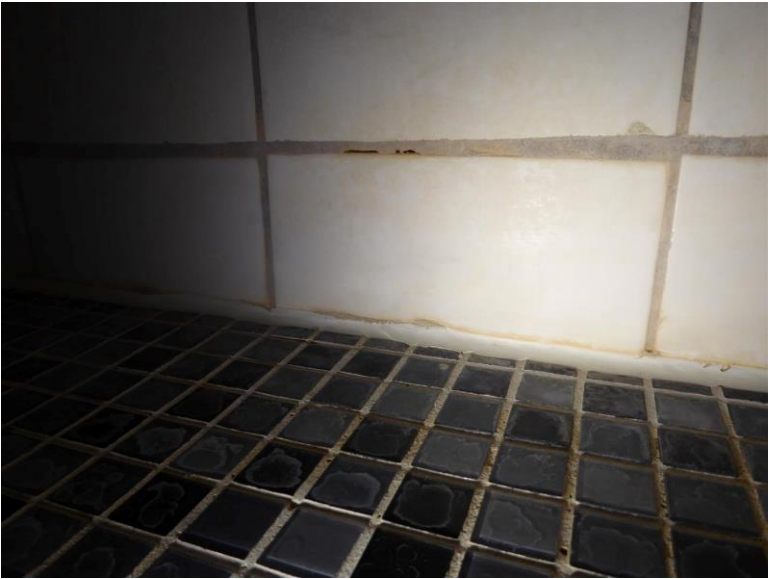
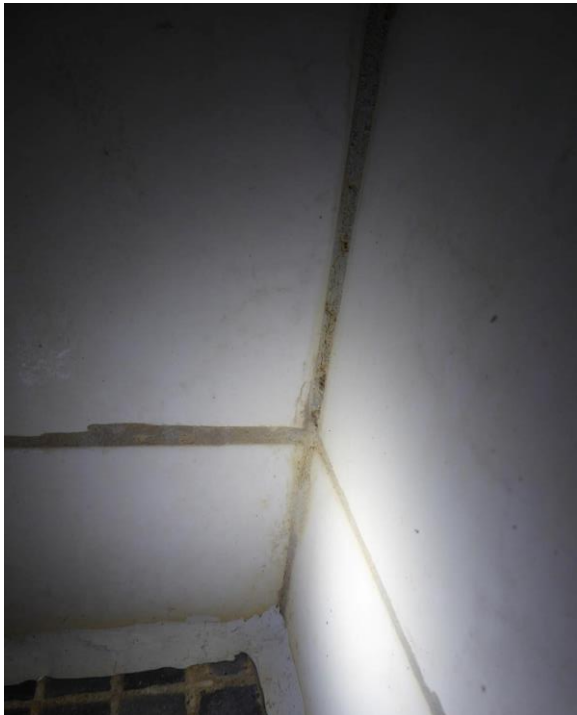
Badeværelset ses med større revnedannelser og huller i fuger. Disse ses forsøgt udbedret med interimistiske reparationer, hovedsageligt med silikone. Se fotos 23-25. Synlige kalkophobninger på badeværelsesgulvet kan indikere et utilstrækkeligt fald mod afløbet.

| Foto nr. 23 | |
|---|---|
| <p>Beskrivelse:<br/> <i>Revner og huller i fuger,<br/> samtidig interimistisk<br/> reparation, lejlighed 114</i></p> | |
| <p>Beskrivelse:<br/> <i>Revner og huller i fuger,<br/> samtidig interimistisk<br/> reparation, lejlighed 114</i></p> | |

| Foto nr. 25 | |
|---|---|
| Beskrivelse:<br><i>Revner og huller i fuger, samt interimistisk reparation, lejlighed 114</i> | |

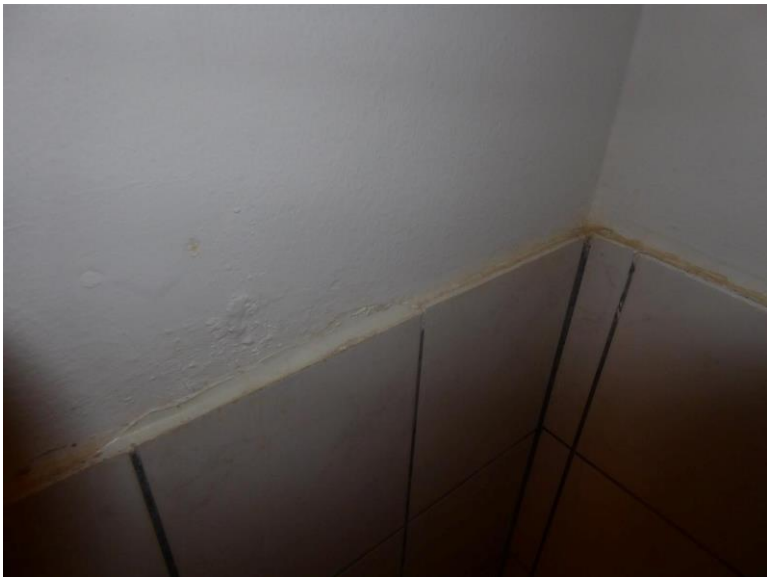
| Foto nr. 25 | |
|---|---|
| Foto nr. 26 | |

Vægge ses enkelte steder med buler i den malede overflade, sandsynligvis pga. en fugtophobning, se foto 26.

| Foto nr. 25 | |
|---|---|
| Beskrivelse:<br><i>Buler i malet overflade, pga. fugtpres indefra.</i> | |
