# Naborøg

## (Lækagesporing)

**Besigtiget dato:** 05-01-2017

# Lækagesporing i etagebebyggelse

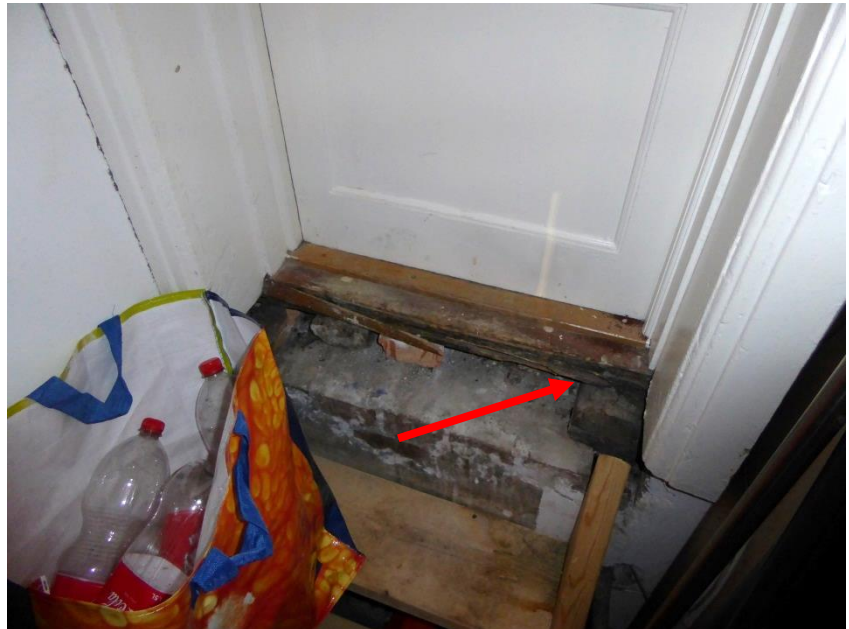
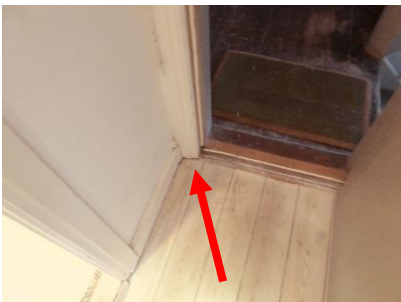
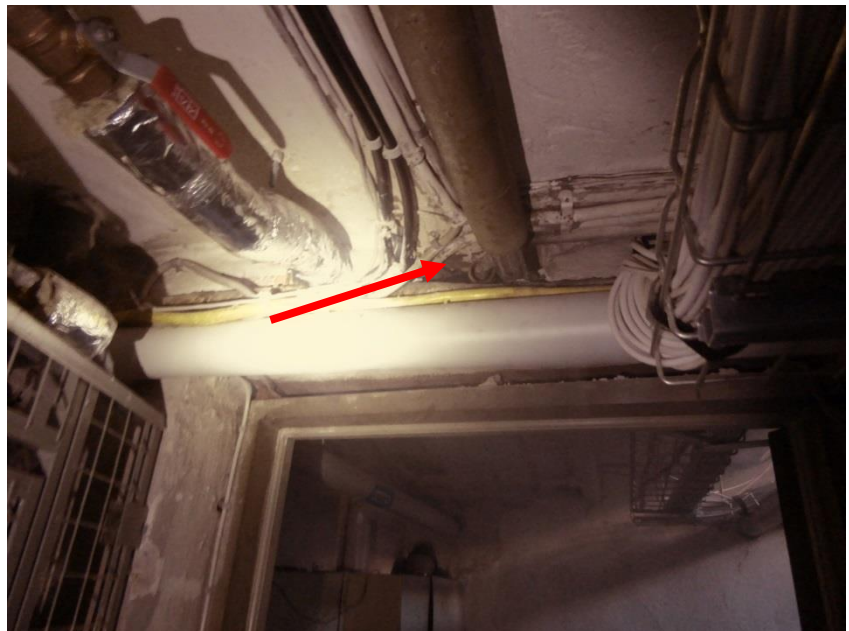
### Foto nr. 01

Der ses en lækage fra samlingen mellem gulv og fodpanel flere steder i lejligheden.

På DETTE sted føres lækagen dels ind til frisørsalonen (øverste billede), dels ned i kælderen (nederste billede)

Der bør opbygges en tæt konstruktion omkring denne sprække/åbning mod etageadskillelsen.

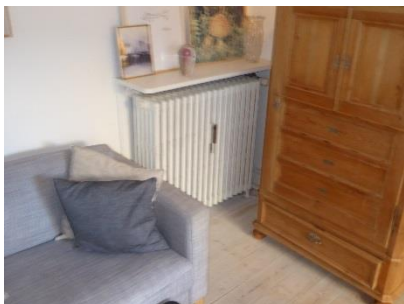
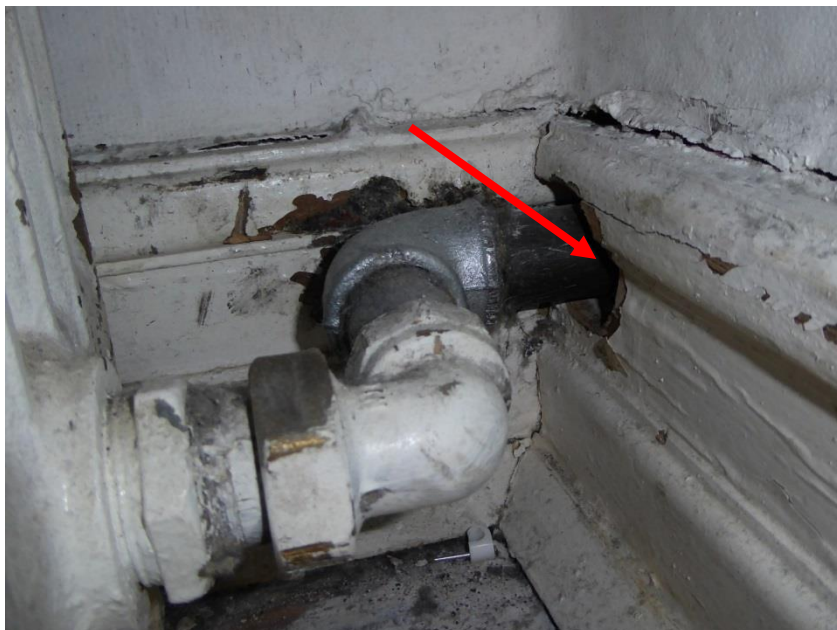
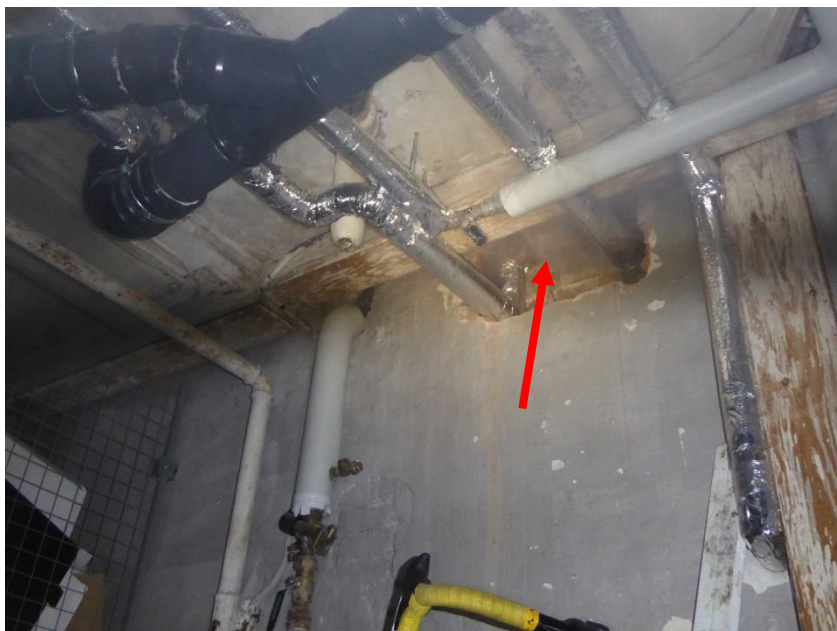
**Foto nr. 02**

Der ses lækage ved  
rørgennemføringen til radiatoren  
i stuen (øverste billede).

Herfra ledes røgen ned i  
kælderen (nederste billede).

Der kunne ikke findes en direkte  
gennemgang mellem  
frisørsalonen og  
rørgennemføringen ved denne  
radiator.

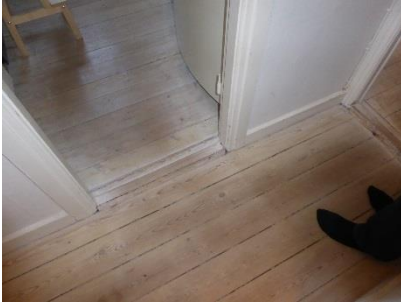
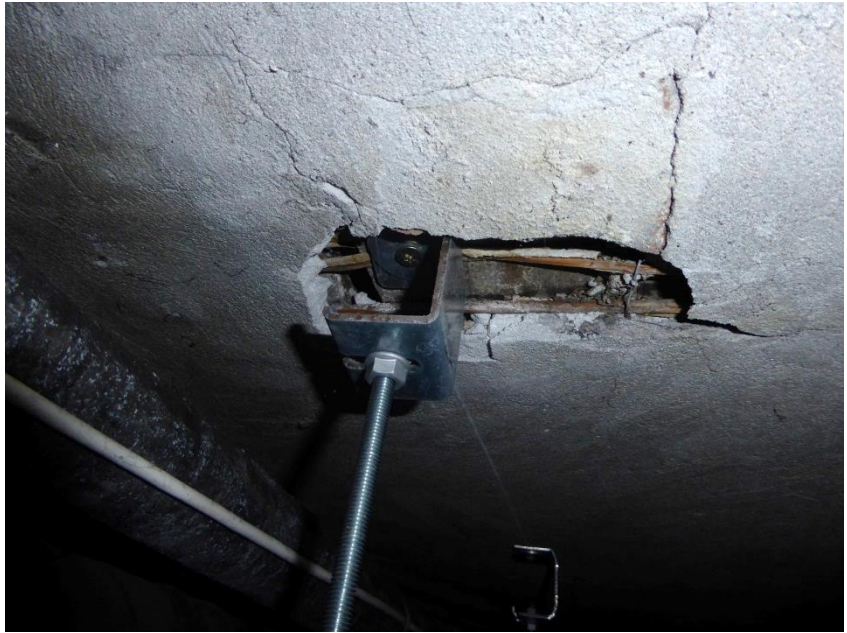
**Foto nr. 03**

Det pudsede loft i kælderen ses flere steder krakeleret, og med delvist manglende puds.

Der er en generel lækage mellem lejligheden og kælderen igennem det samlingerne mellem gulvbrædderne, hvor røgen ledes fra lejligheden til kælderen.

Udbedring af lækagerne mod kælderen kræver en større renovering, da dette vil indebære en renovering af det pudsede loft i kælderen. For at udelukke lækager igennem etageadskillelsen vil det kræve en ny tæt gulvkonstruktion.

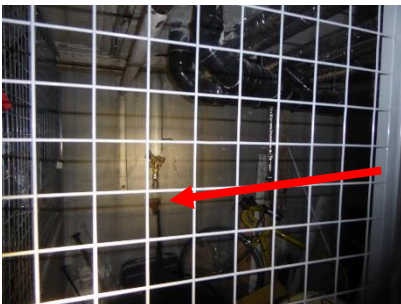
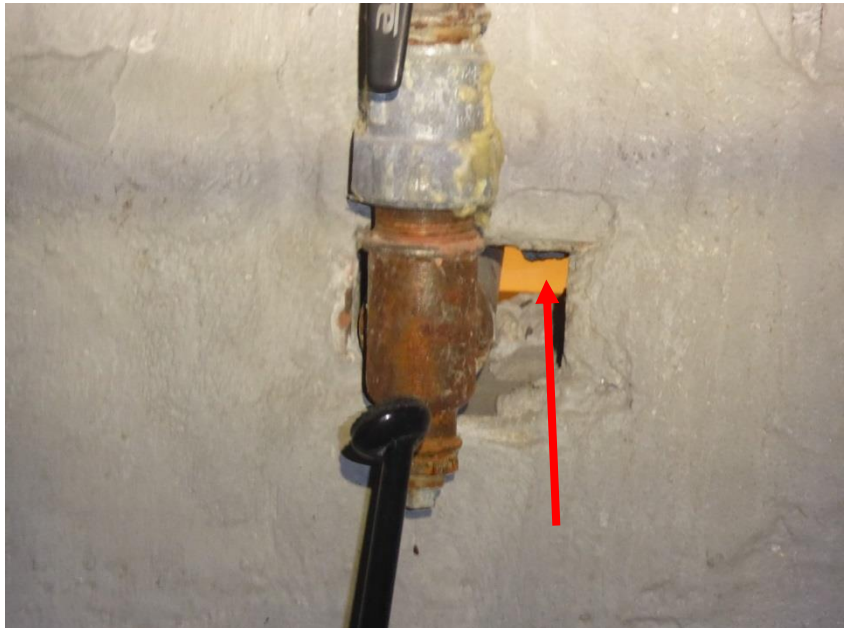
**Foto nr. 04**

Der er flere steder direkte gennemgang mellem kælderen under lejligheden, og kælderen under frisørsalonen.

Vi anbefaler at forsøge at udbedre den direkte gennemgang, ved bagtrappen, mellem frisørsalonen og lejligheden først, samt tætnes kældervæggen mellem de to kælderrum. Når disse områder er tætnet burde der ikke være mulighed for direkte gennemgang mellem de to enheder. Der er stor niveau-forskydning mellem de to plan, og eneste deling af etageadskillelse er derfor bagtrappen.

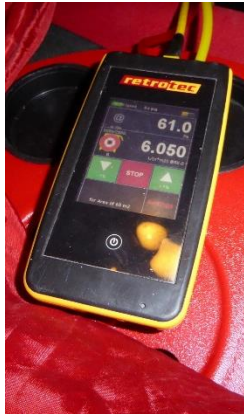
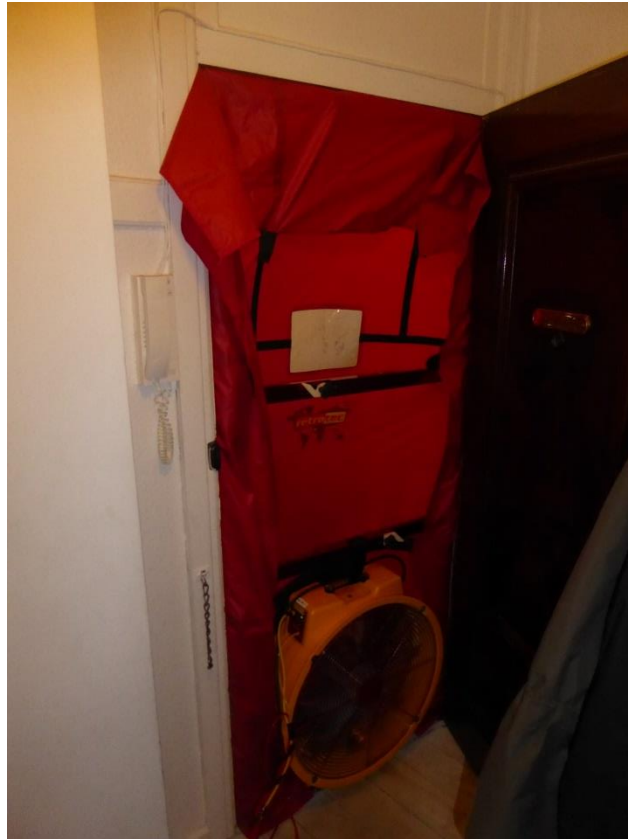
**Foto nr. 05**

Blowerdooren ses her opstillet i entreen, med udblæsning til trappeopgangen.

Der blev målt et lækagetal på 6 l/s pr. m<sup>2</sup>

Ventilationsåbninger blev afblændet ved målingen.
