# Boligtermografi

Med undertryk

**Besigtiget dato:** 08-03-2017

# Termografisk inspektion af bygning

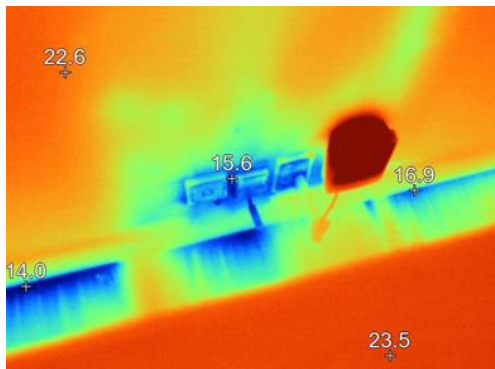
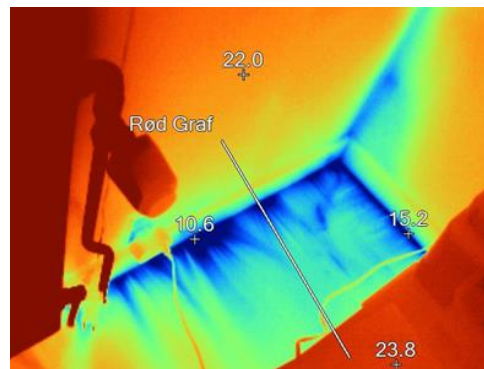
Som det ses på de billeder (Eksempelvis billede 1133 og 1134) hvor boligen er fotograferet med undertryk, og hvor gulvet kan ses, fremstår gulvet koldt eller køligt. I en ejendom med denne alder kan man ikke forvente anden form for isolering i etageadskillelserne end lerindskud. Når ejendommen udsættes for undertryk, vil den kølige luft som findes i etageadskillelsen blive suget ind i beboelsesrummene. Det samme sker, i mindre grad, når boligen bare opvarmes til almindelig stuetemperatur. For at forbygge dette kan der lægges en højelastisk fuge med lav svindprocent, bag alle paneler. Fugen skal i så fald lægges sådan at den lukker både for utætheder op bag panelet langs væggen, og ud under panelet i samlingen med gulvet. Erfaringsmæssigt er paneler i så gamle ejendomme endog meget svære at afmontere uden at de går i stykker, hvorfor erstatning med nye paneler må forventes.

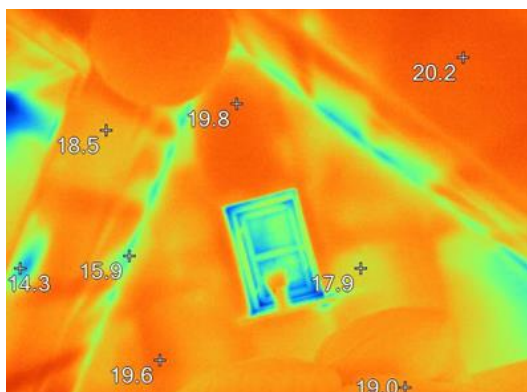
Der ses kuldeindtræk i skunk og skråægskonstruktionen (se eksempel på foto 843/850/854 i termorapporten). Dette kan skyldes fejl/mangler i isoleringsarbejdet, eller at vindindtrækket i skunken afkøler gipspladens bagside.

Vindindtrækket i skunken kan skyldes at konstruktionen ikke har en tætsluttende dampspærre, så der tillades luftvandring på den varme side af dampspærren. Vindindtrækket kan nogle steder mærkes som træk, og afkøler derudover overfladerne så det kan ses på termografiske billeder.

Udbedring i skunkvæggen kan muligvis ske fra skunksiden, hvor dampspærre tættes med dampspærretape.

I skråvæggen vil udbedringen indebære destruktive indgreb for at tætnes dampspærre korrekt.

Hvis der ikke er dampspærre i konstruktionen kan udbedringen kun ske ved en større renovering.

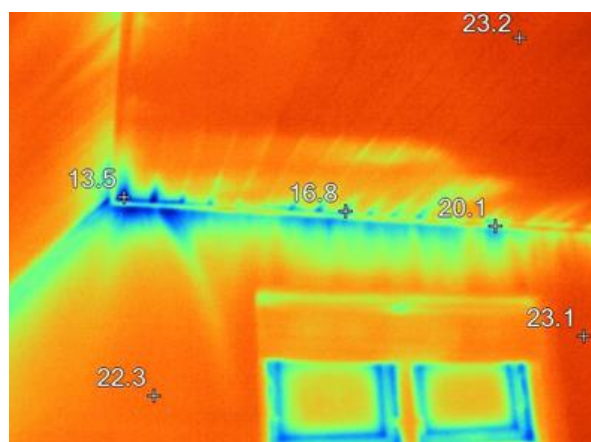
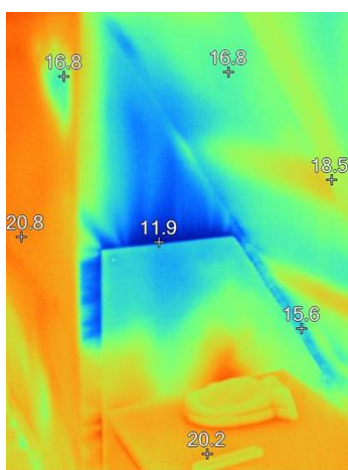
Fra loftet ses ligeledes kuldeindtræk. En del af dette kunne måske afhjælpes ved at sikre sig at isoleringen på loftet ligger helt ud til gavlen. Selvsagt under hensyntagen til ventilation af loftrummet.

Enkelte steder ses der lyse områder på loftet. Disse indikerer at isoleringen ikke ligger helt tæt til loftet.

Skunkklemmen i soveværelset på førstesalen tegner sig ligeledes for en del af varmetabet. Denne er ganske vist skruet i gipspladen der udgør væggen, men har måske været skruet ind og ud så mange gange at denne har mistet sin holdeevne. Det anbefales at der etableres tætningslister omkring åbningen og at skruerne til montage placeres således at de får greb i den trækonstruktion som gipsen er monteret på.

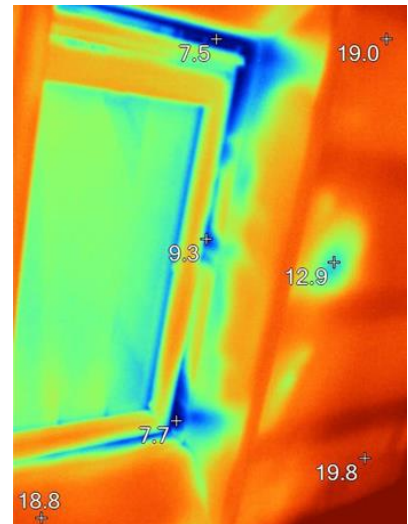
Især i tagvinduerne på 1.-salen ses der varmetab i lysningerne.

Omkring vinduerne ses flere steder et kuldeindtræk i vindueslysningen.

Dette skyldes sandsynligvis mangelfuldt tætningsarbejde i/omkring vinduesfalsene ved montering af vinduerne.

Lækagen giver direkte anledning til trækgener, og medvirker derudover til et øget varmeforbrug.

Af billedmateriale fremgår det ligeledes at kulden forplanter sig videre til vægbeklædningen på skråvæggene. Dette skyldes at dampspærren ikke er monteret korrekt mellem vindue og skråvæg.

Udbedring af problemet vil kræve en demontering af vindueslysningerne.

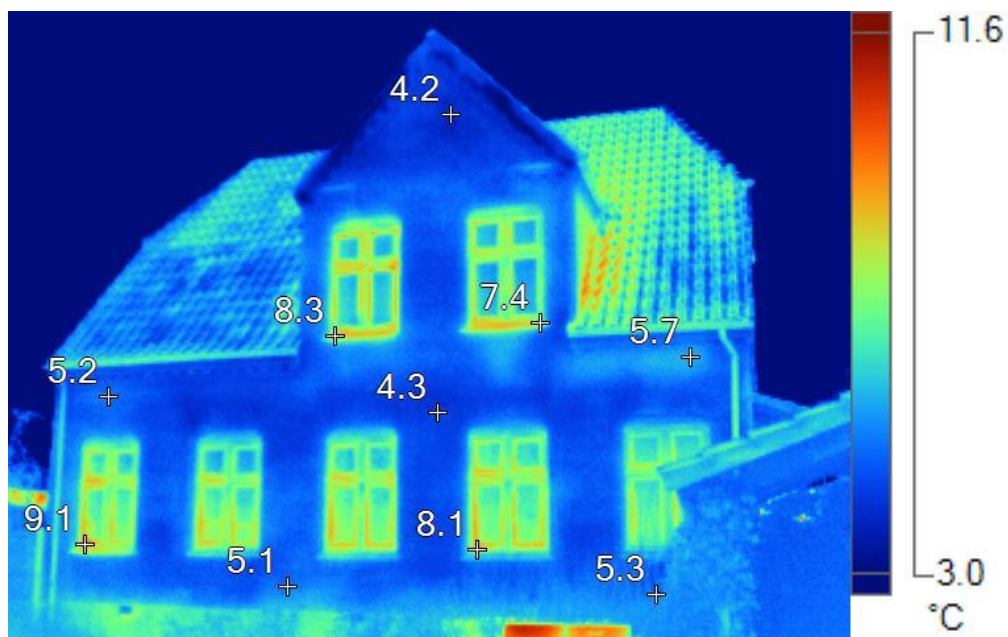
IR001329.IS2

| Vægge: | Ydervæggen ses med mindre variationer i temperatur og isoleringsværdien. |
| Vinduer: | Vinduerne ses med et normalt øget varmetab.<br>Vinduerne ses med et normalt øget varmetab. |

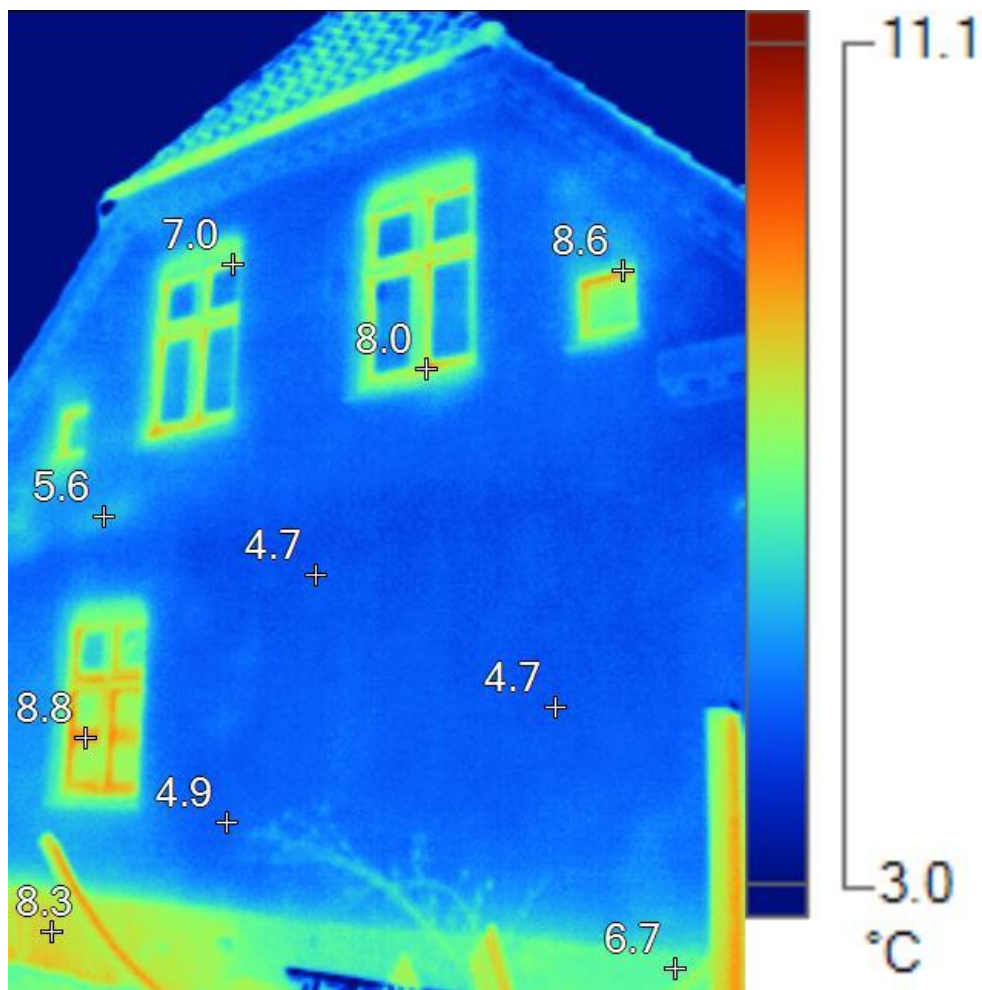
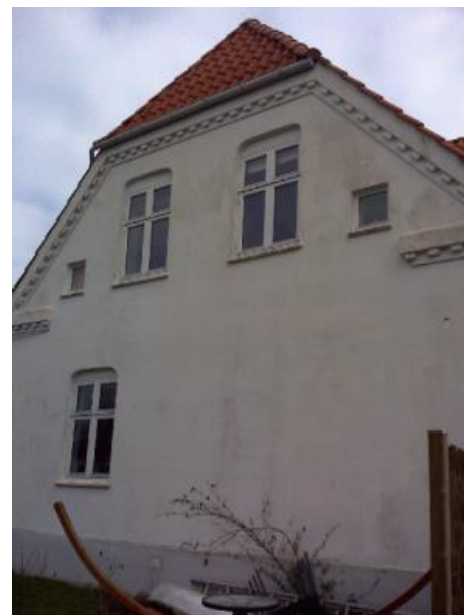
IR001330.IS2

| Vægge: | Ydervæggen ses med mindre variationer i temperatur og isoleringsværdien. |
| Sokkel: | Der ses et øget varmetab fra soklen. |
| Vinduer: | Vinduerne ses med et normalt øget varmetab. |

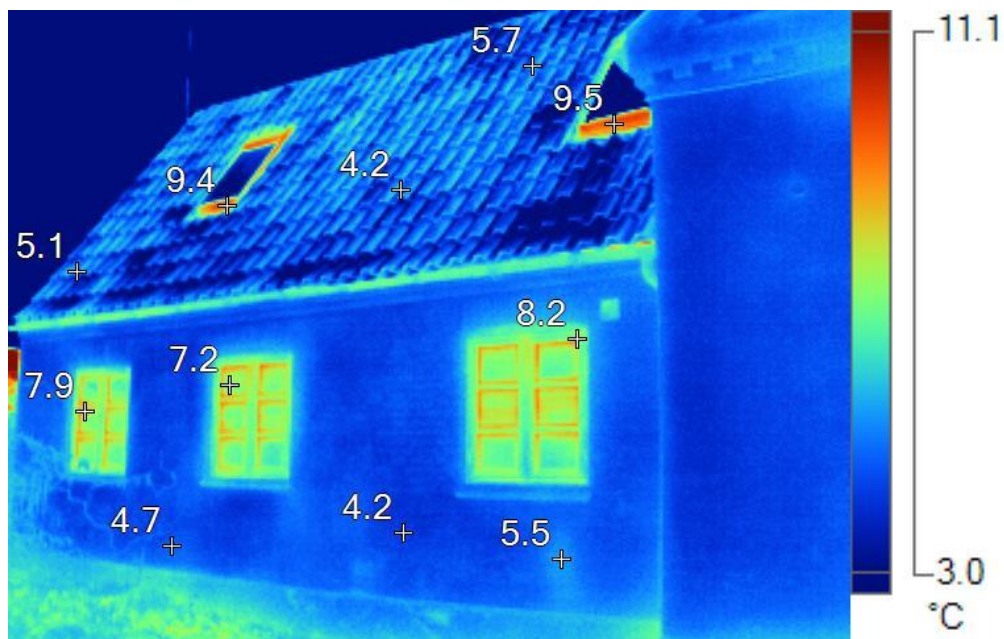
IR001331.IS2

| Vægge: | Ydervæggene ses med en ensartet temperatur og isoleringsværdi. |
| Sokkel: | Soklen ses uden atypisk varmetab. |
| Vinduer: | Tagvinduerne ses med varmetab omkring rammen.<br><br>Vinduerne ses med et normalt øget varmetab. |

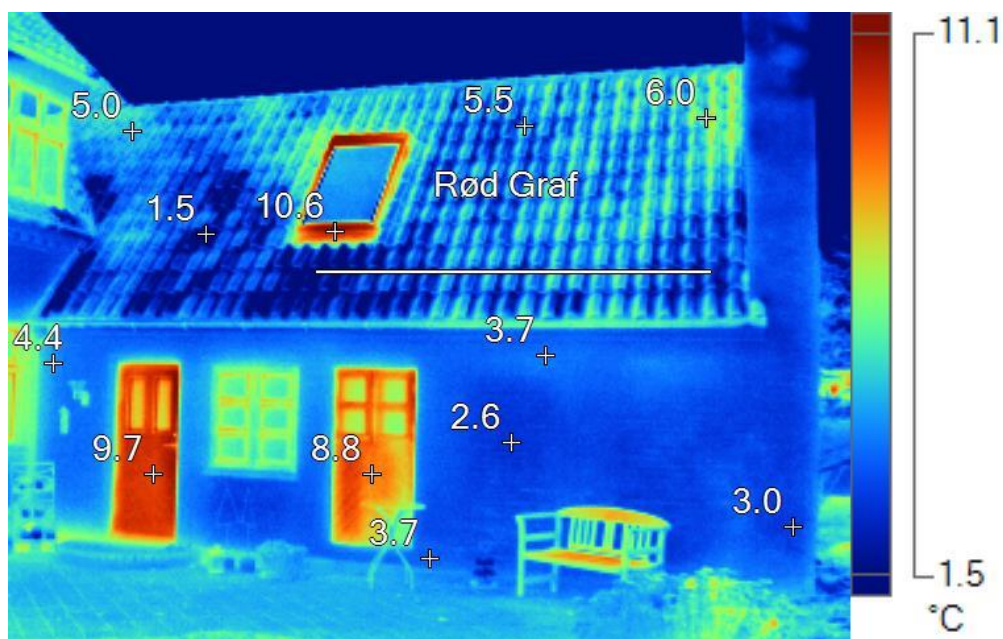
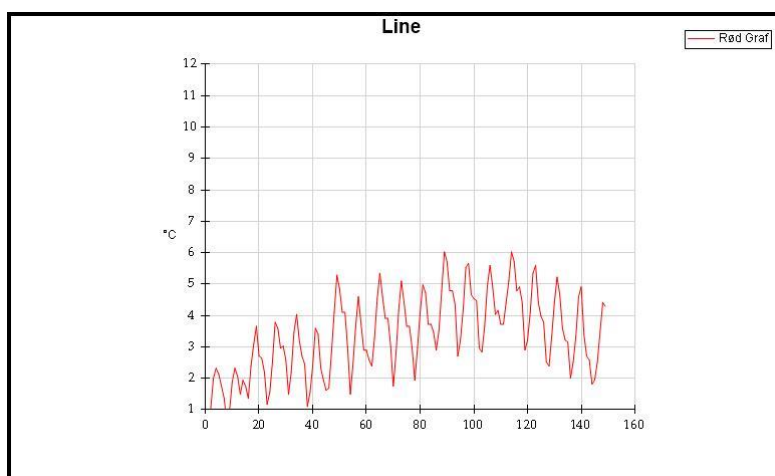
IR001334.IS2

| Vægge: | Ydervæggene ses med en ensartet temperatur og isoleringsværdi. |
| Sokkel: | Soklen ses uden atypisk varmetab. |
| Vinduer: | Tagvinduerne ses med varmetab omkring rammen.<br>Vinduerne ses med et normalt øget varmetab. |
| Døre: | Døre ses med et stort varmetab. |
| Tag: | Taget ses med varierende overfladetemperatur. |

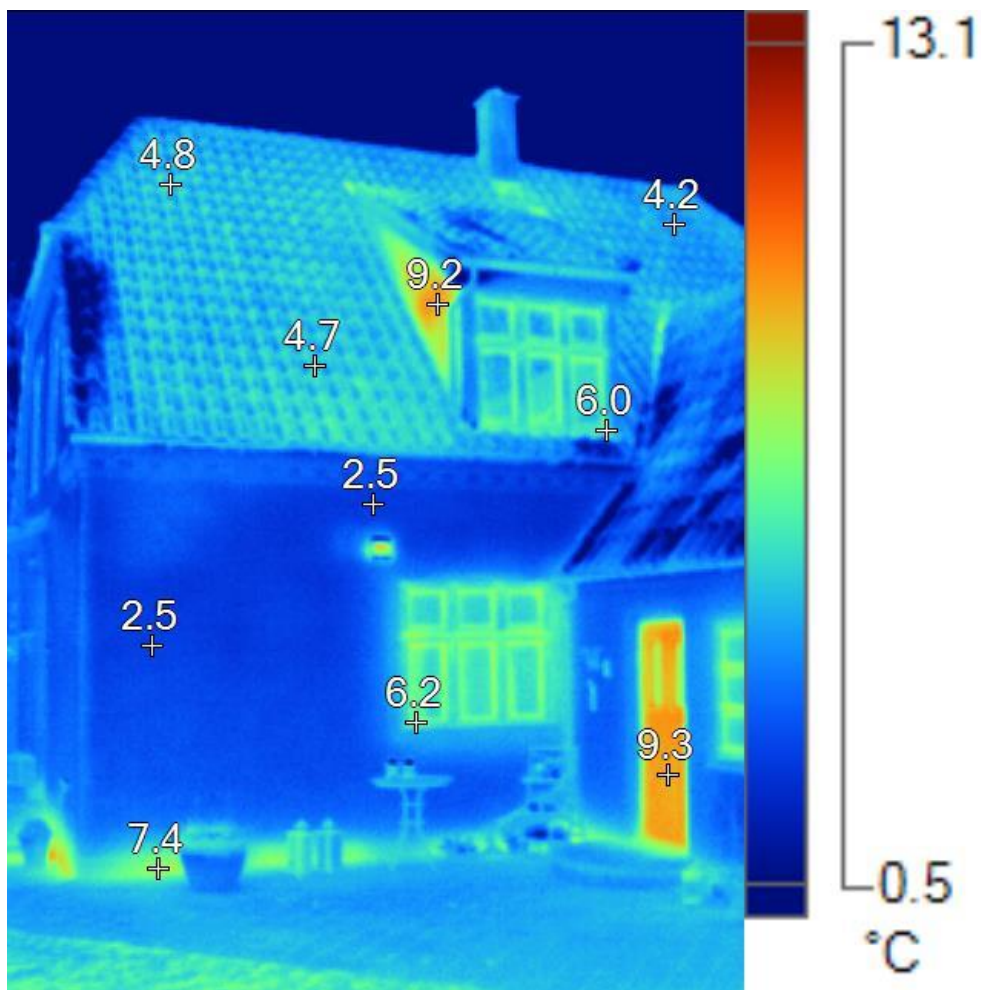
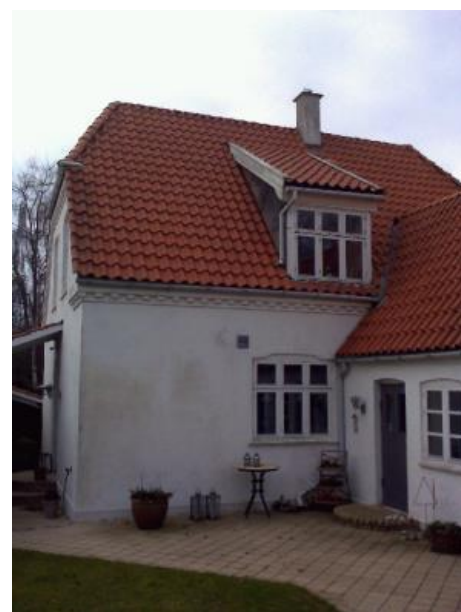
IR001335.IS2

| Vægge: | Ydervæggene ses med en ensartet temperatur og isoleringsværdi. |
| Sokkel: | Der ses et øget varmetab fra soklen. |
| Vinduer: | Vinduerne ses med et normalt øget varmetab. |
| Døre: | Døren ses med et stort varmetab. |
| Tag: | Tagfladen ses med en ensartet overfladetemperatur.<br>Kvisten ses med øget varmetab omkring sidepartiet. |

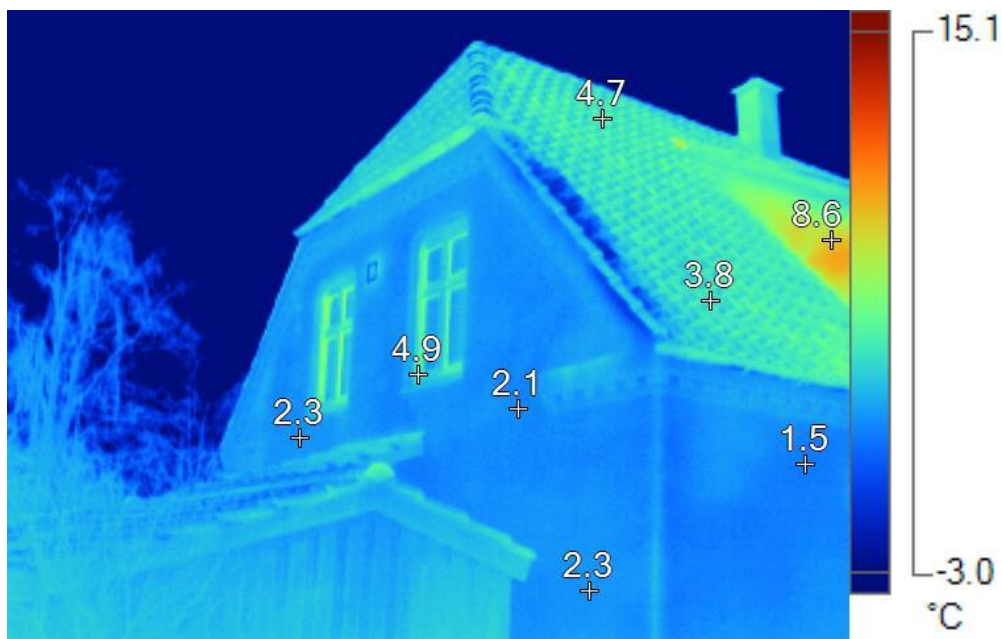
IR001336.IS2

| Vægge: | Ydervæggene ses med en ensartet temperatur og isoleringsværdi. |
| Vinduer: | Vinduerne ses med et normalt øget varmetab.<br>Vinduerne ses med et normalt øget varmetab. |
| Tag: | Tagfladen ses med en ensartet overfladetemperatur.<br>Kvisten ses med øget varmetab omkring sidepartiet. |

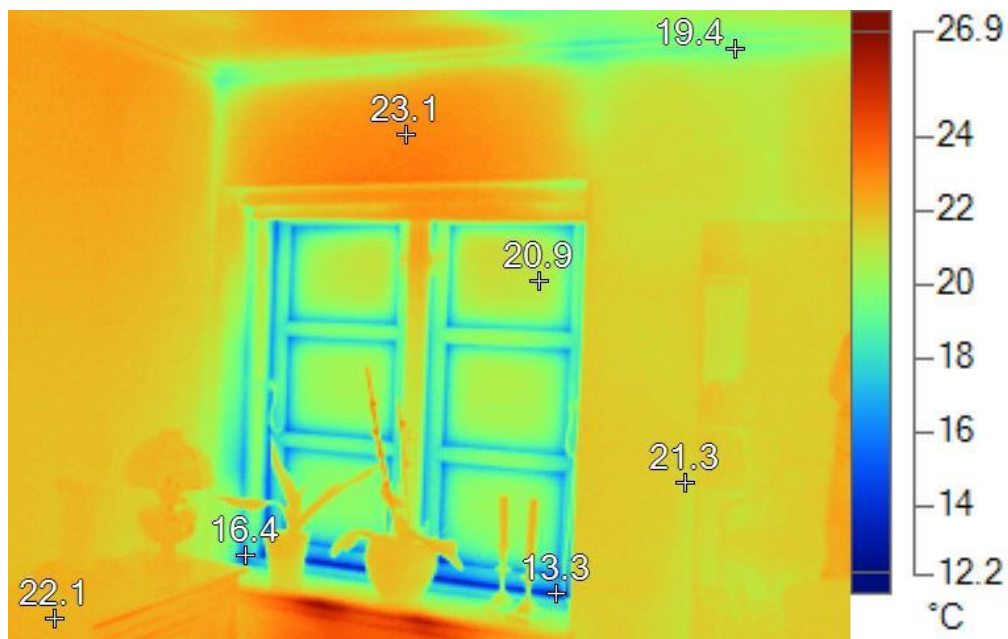
IR001189.IS2

| Vinduer: | <p>Vinduet ses med en god isoleringsværdi, men med kold kant.</p> <p>Der ses kuldeindtræk mellem væg og karm.</p> |

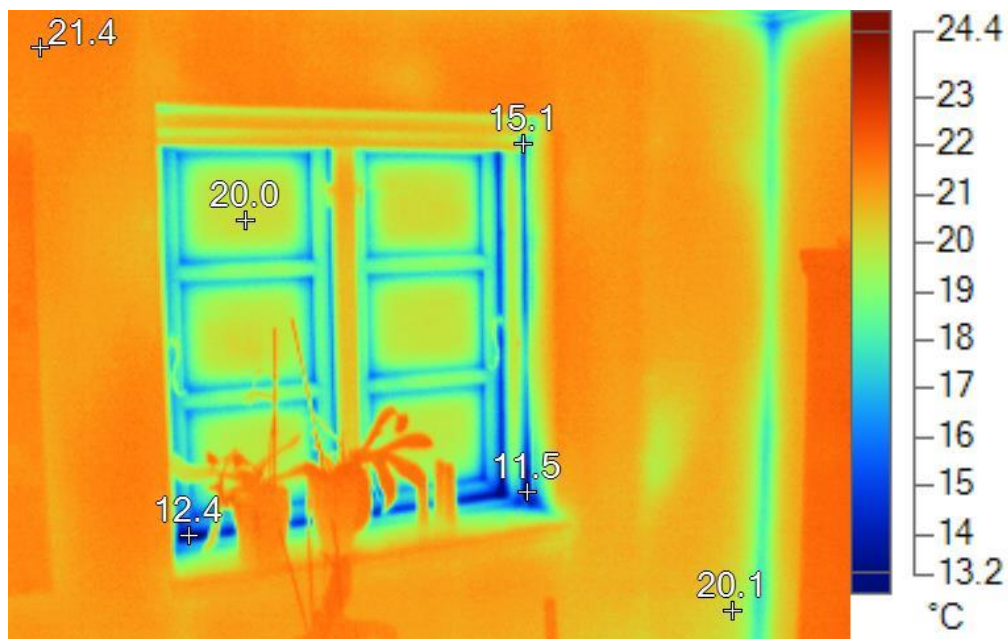
IR001190.IS2

| Vinduer: | <p>Vinduet ses med en god isoleringsværdi, men med kold kant.</p> <p>Der ses et kuldeindtræk fra tætningslisterne.</p> <p>Der ses kuldeindtræk mellem væg og karm.</p> |

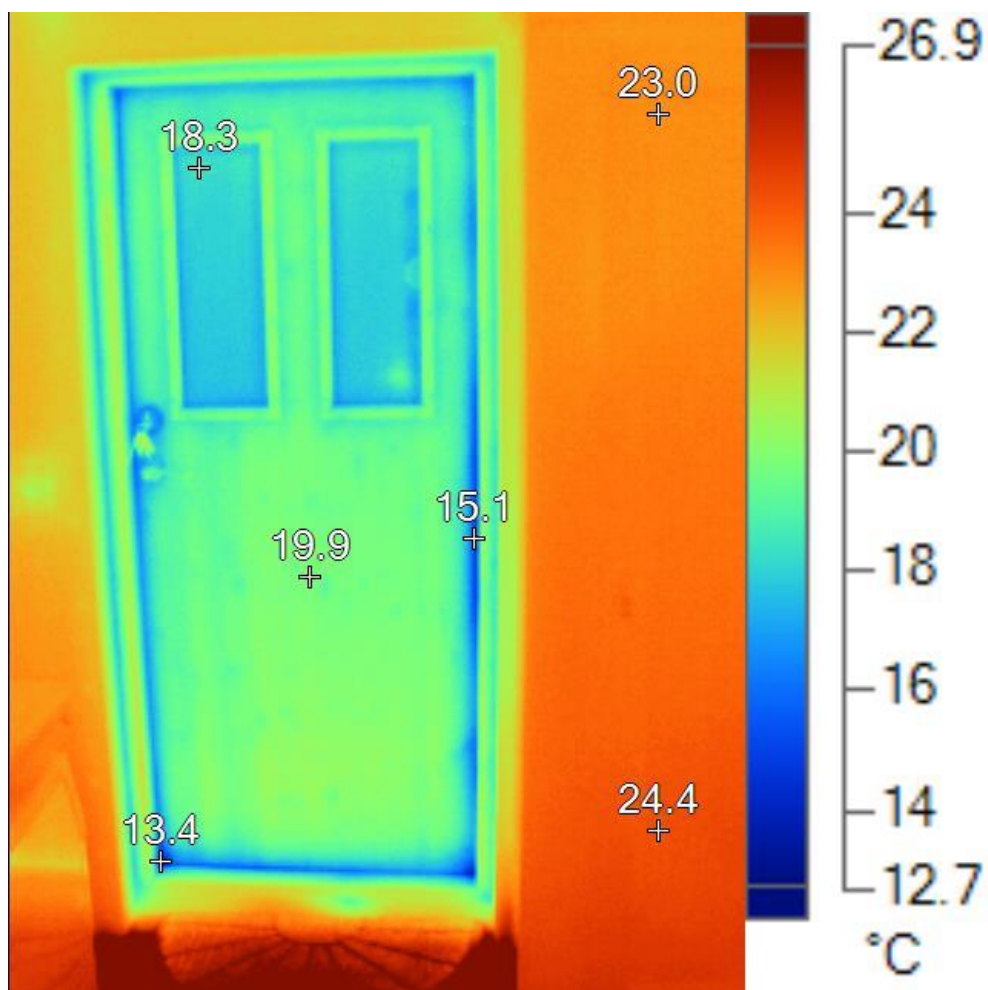
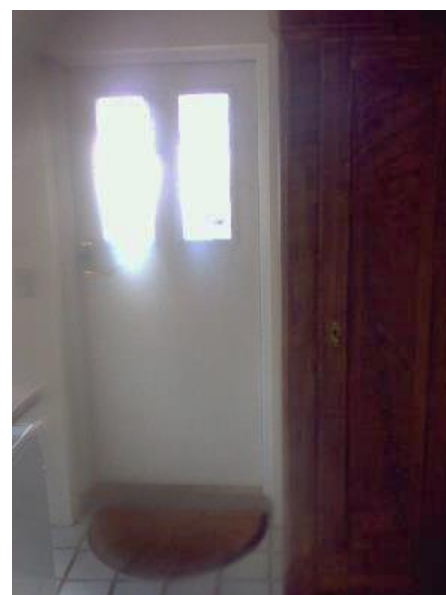
IR001197.IS2

| Døre: | <p>Døren ses med en middel isoleringsværdi.</p> <p>Døren ses med kuldeindtræk ved tætningslisterne.</p> |

En økonomisk overkommelig løsning på dette, vil være at montere en ny tætningsliste.

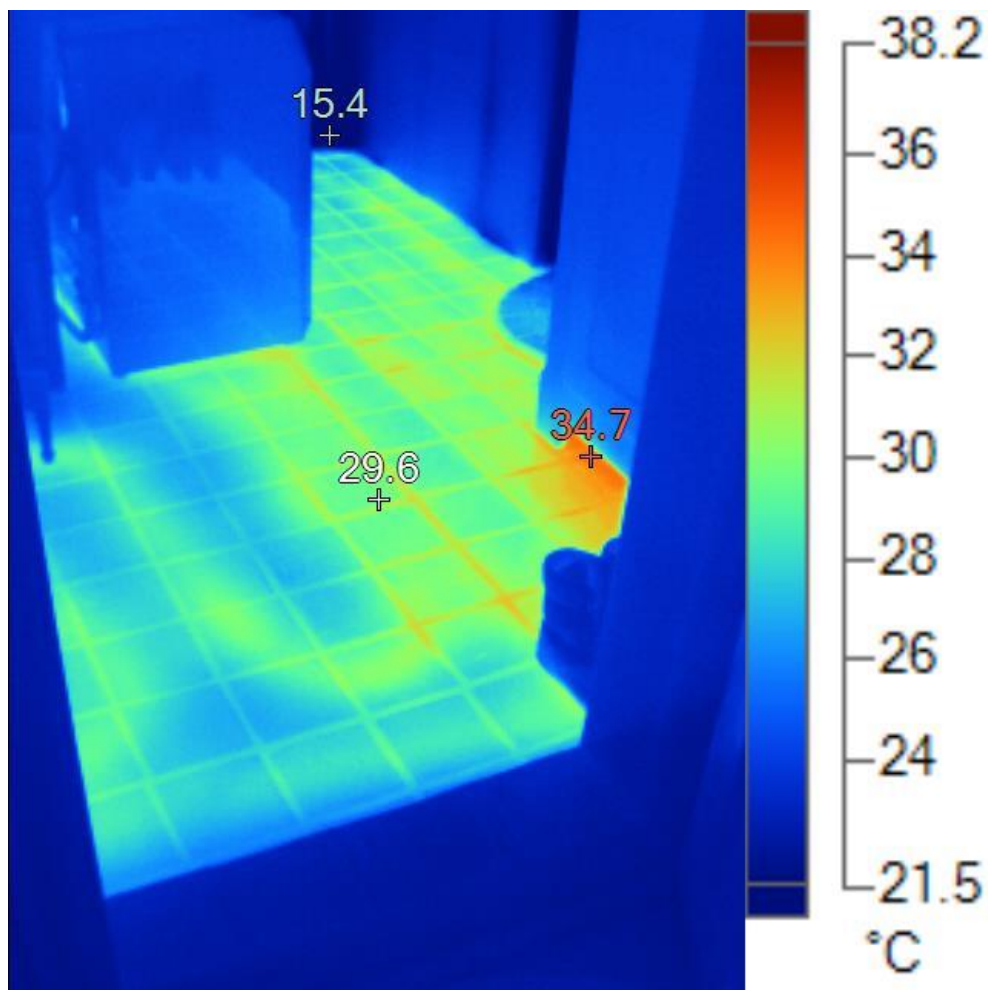
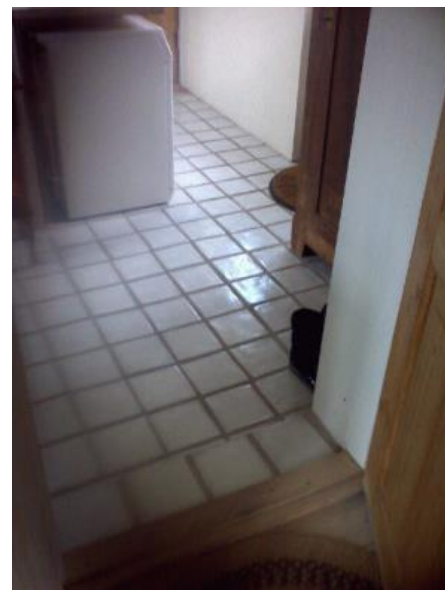
IR001198.IS2

| Gulv: | Gulvvarmeslangernes kontur ses tydeligt på det termiske billede. |

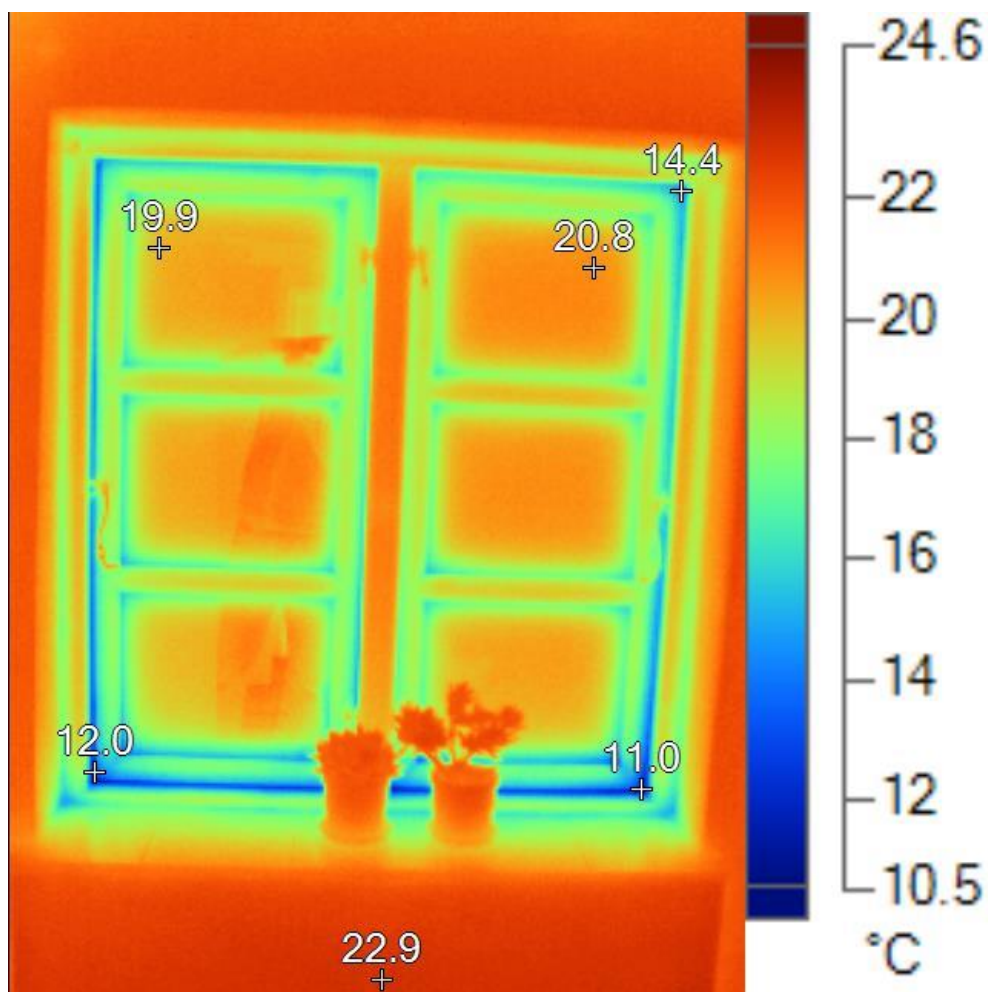
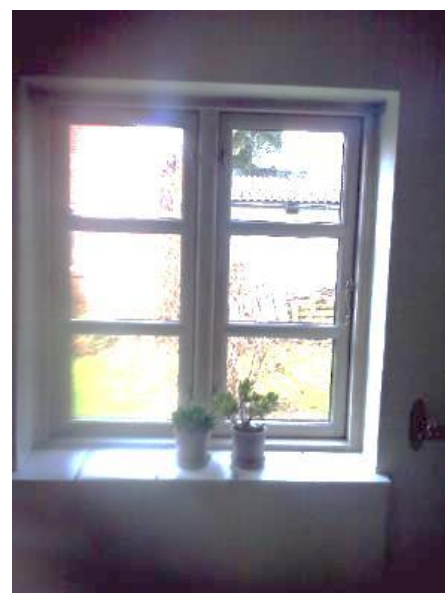
IR001199.IS2

| Vinduer: | <p>Vinduet ses med en god isoleringsværdi, men med kold kant.</p> <p>Der ses et kuldeindtræk fra tætningslisterne.</p> |

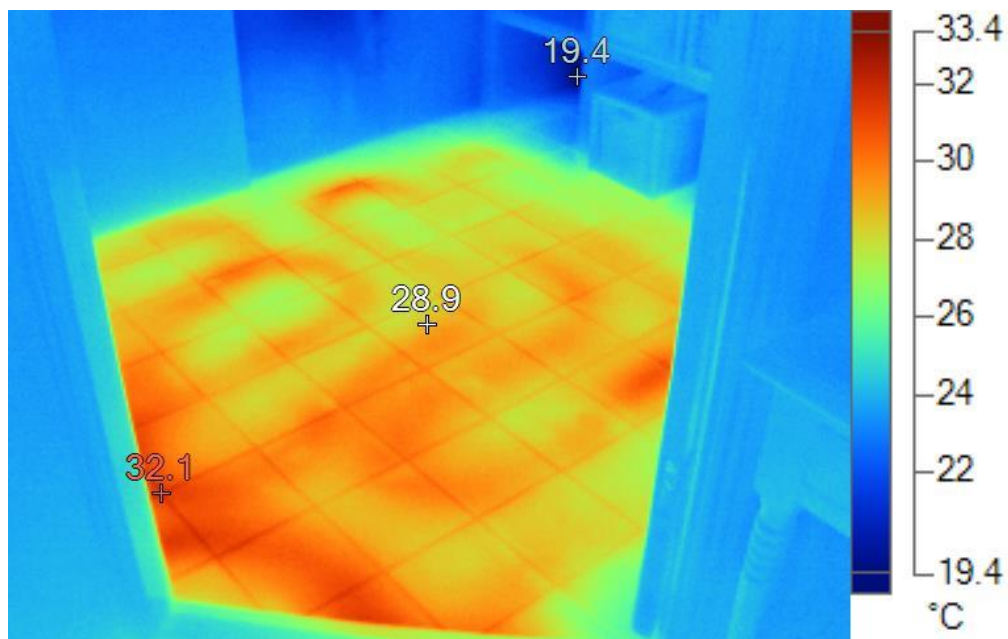
IR001200.IS2

Gulvvarmeslangernes kontur ses tydeligt på det termiske billede.

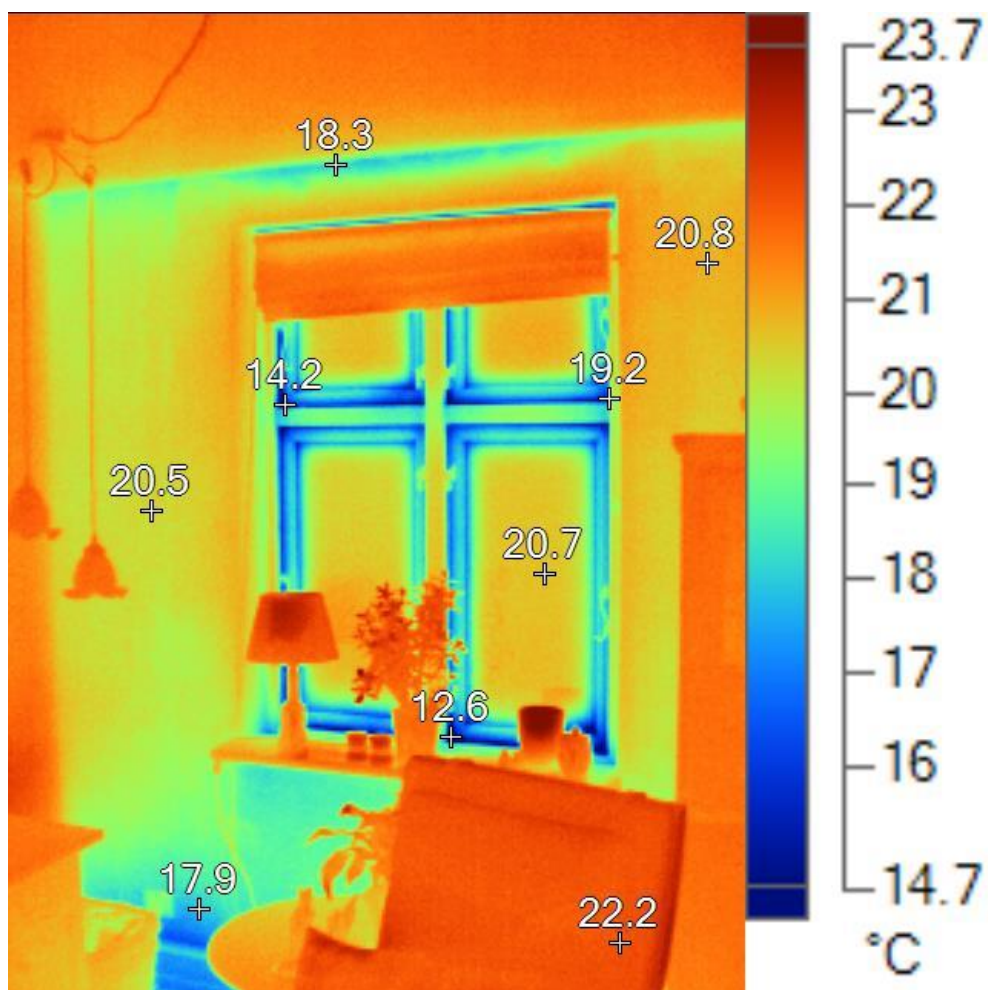
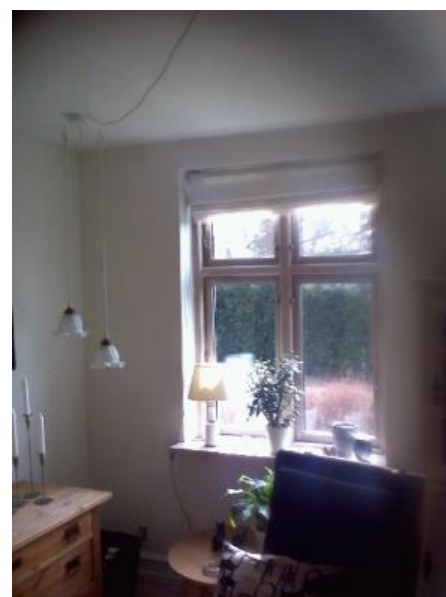
IR001204.IS2

| Vinduer: | <p>Vinduet ses med en god isoleringsværdi, men med kold kant.</p> <p>Der ses et kuldeindtræk fra tætningslisterne.</p> |
| Vægge: | <p>Ydervæggen ses med varierende temperatur og isoleringsværdi.</p> <p>Der ses kuldeindtræk ved loftet.</p> |

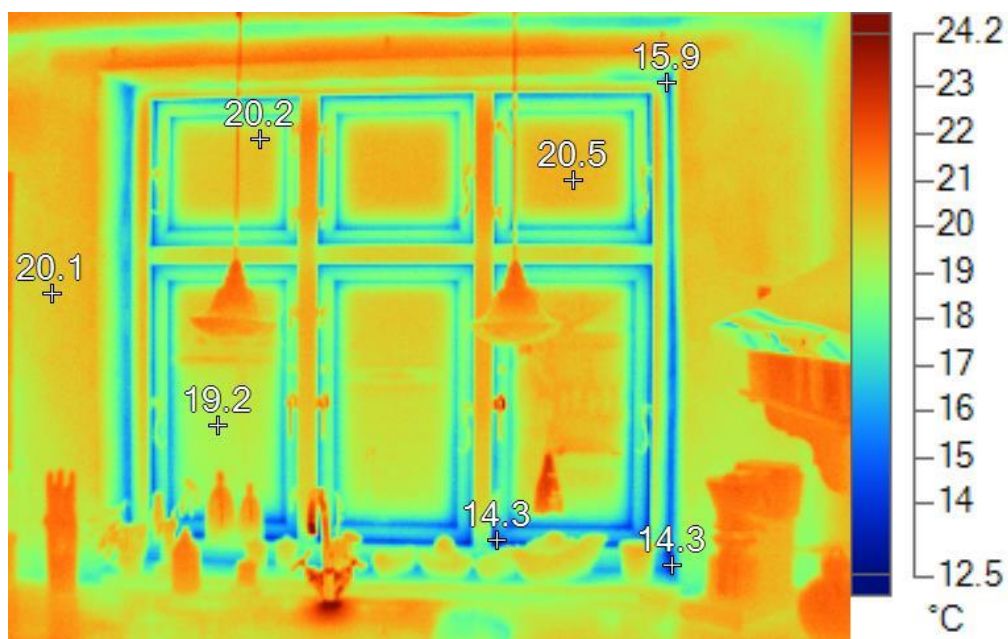
IR001210.IS2

| Vinduer: | <p>Vinduet ses med en god isoleringsværdi, men med kold kant.</p> <p>Der ses kuldeindtræk mellem væg og karm.</p> <p>Der ses et kuldeindtræk fra tætningslisterne.</p> |

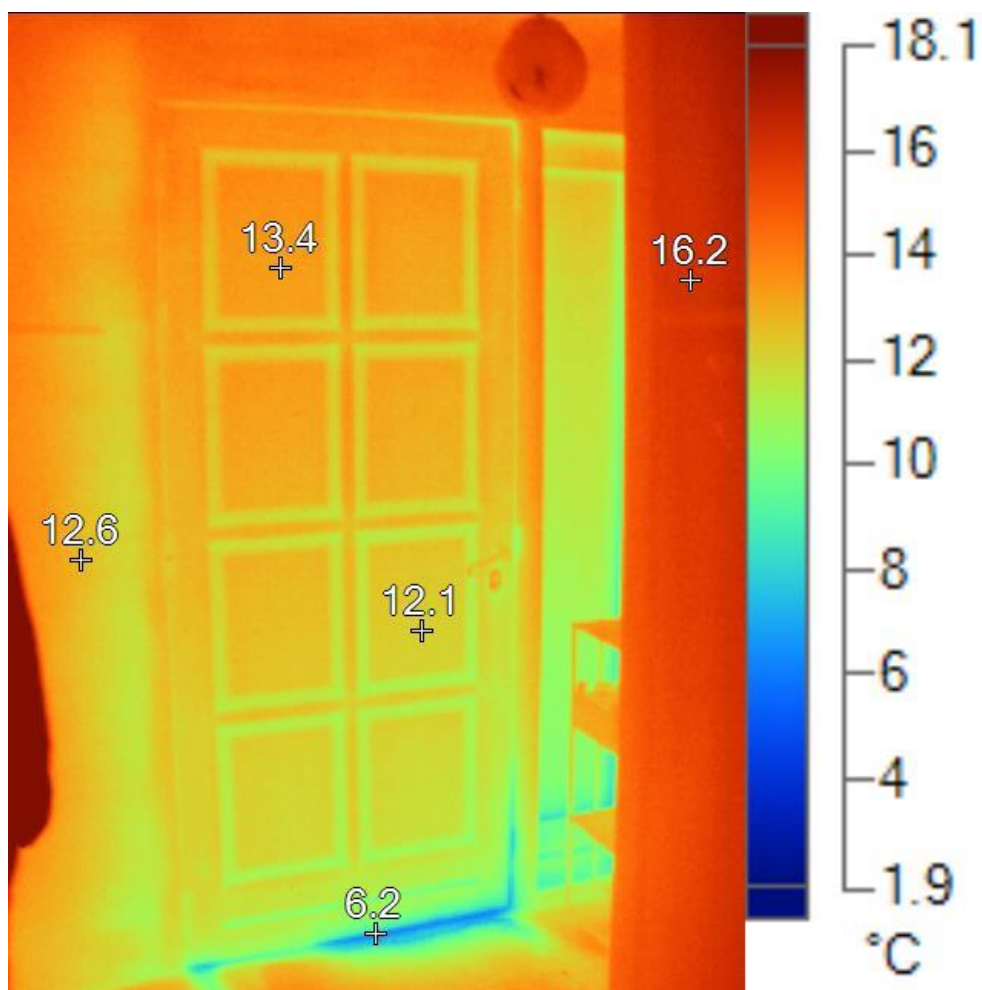
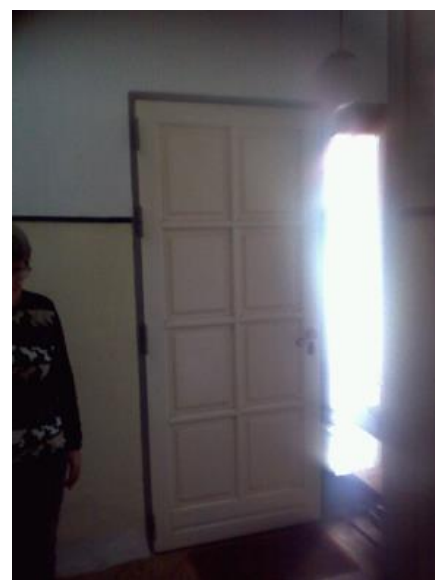
IR001214.IS2

| Døre: | <p>Døren ses med en god isoleringsværdi.</p> <p>Der ses kuldeindtræk ved dørens bundstykke.</p> |

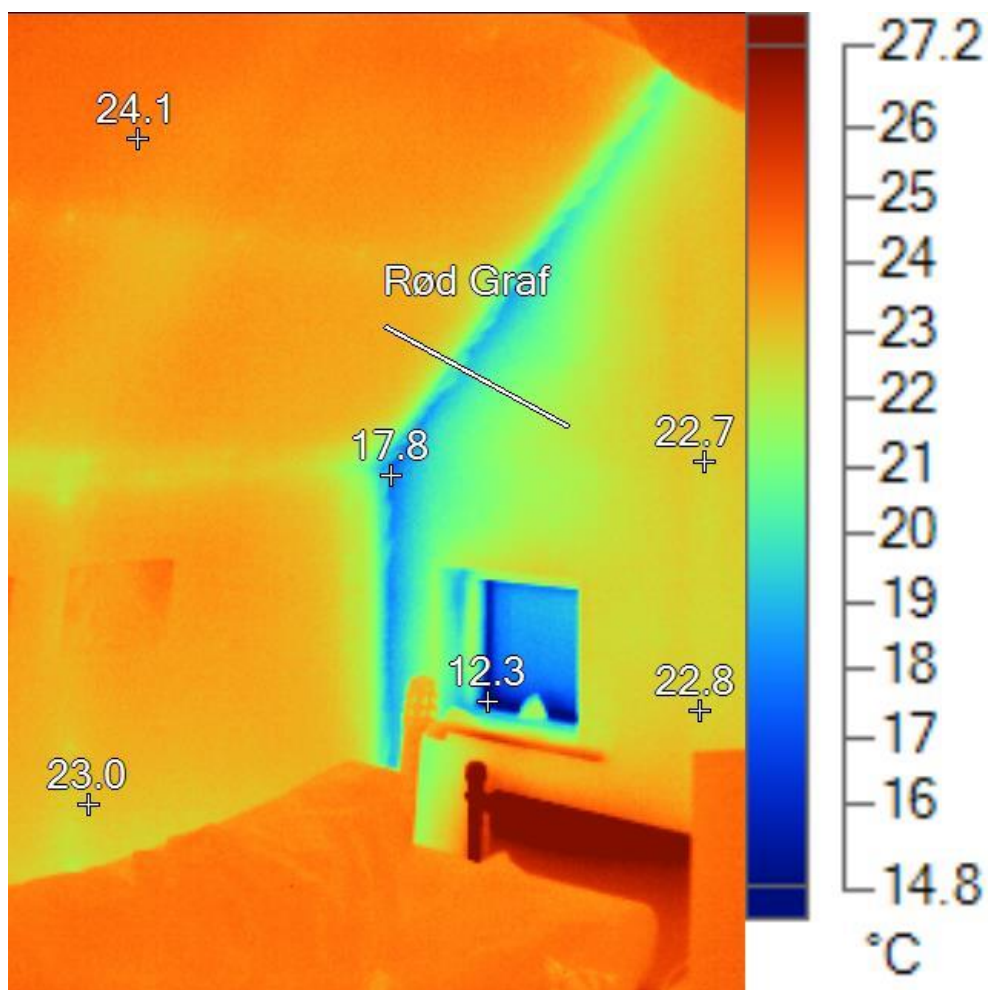
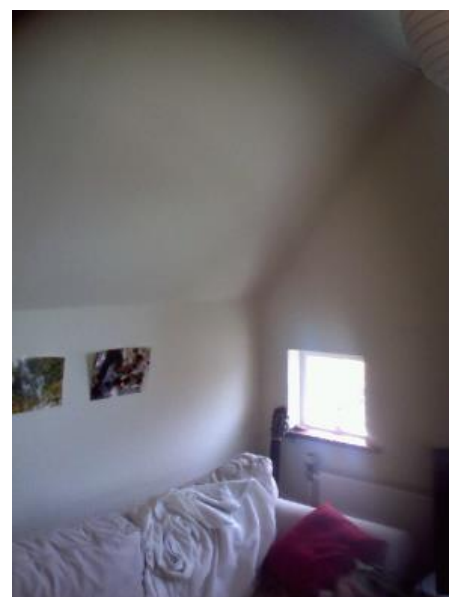
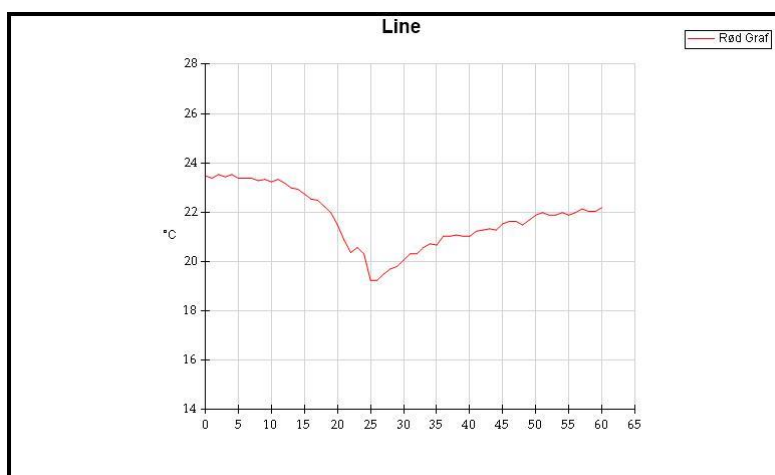
IR001220.IS2

| Vinduer: | Vinduet ses med en lav isoleringsværdi. |
| Vægge: | Ydervæggen ses med varierende temperatur og isoleringsværdi. |

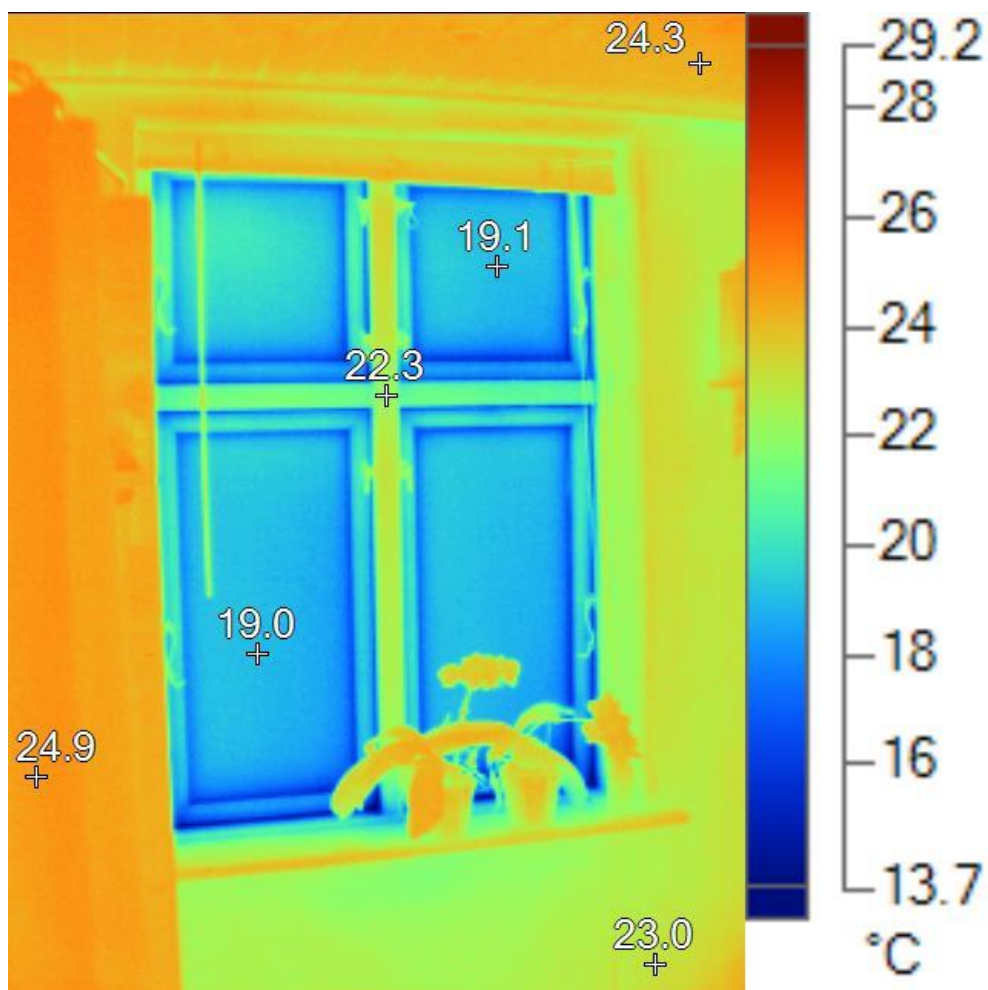
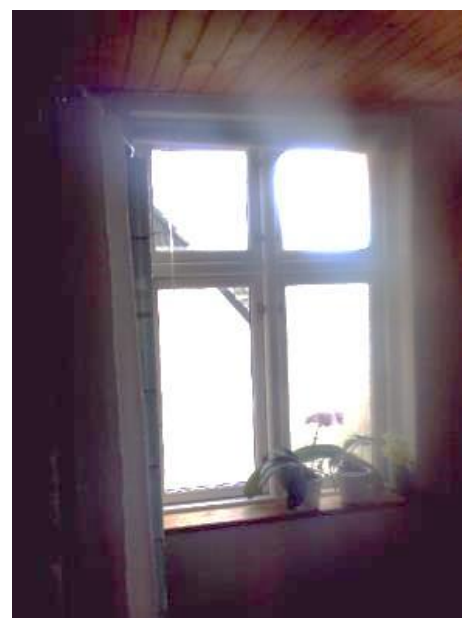
IR001223.IS2

Vinduet ses med en middel isoleringsværdi.

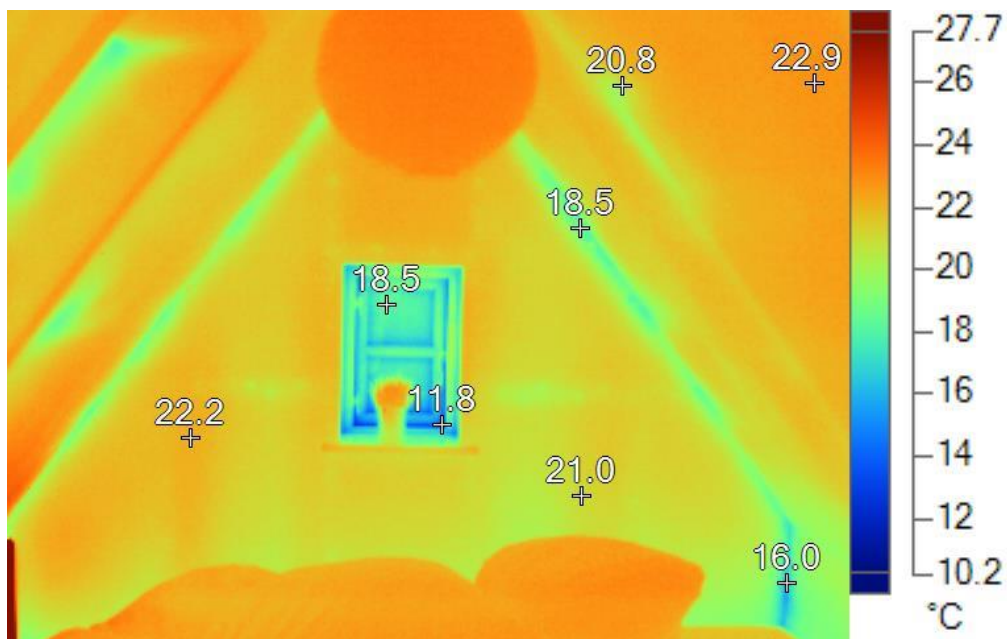
IR001226.IS2

| Vinduer: | <p>Vinduet ses med en god isoleringsværdi.</p> <p>Der ses et kuldeindtræk fra tætningslisterne.</p> |

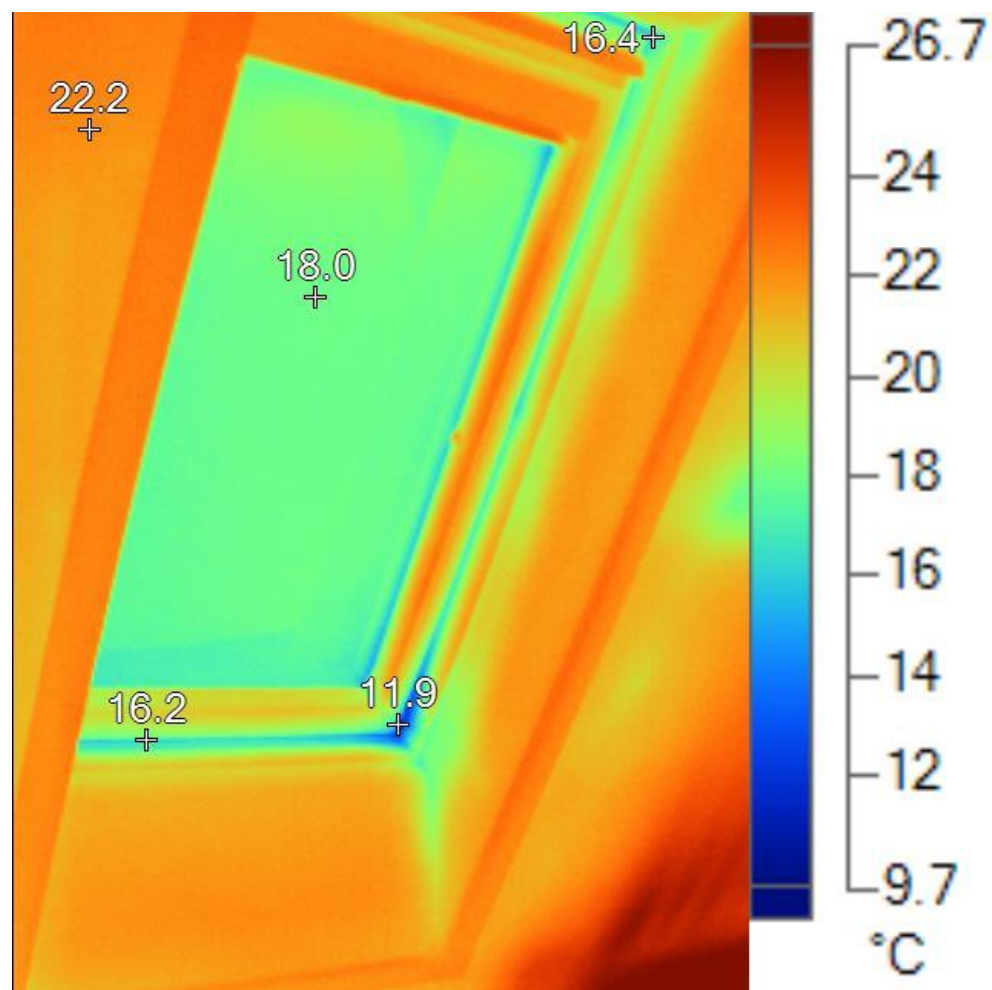
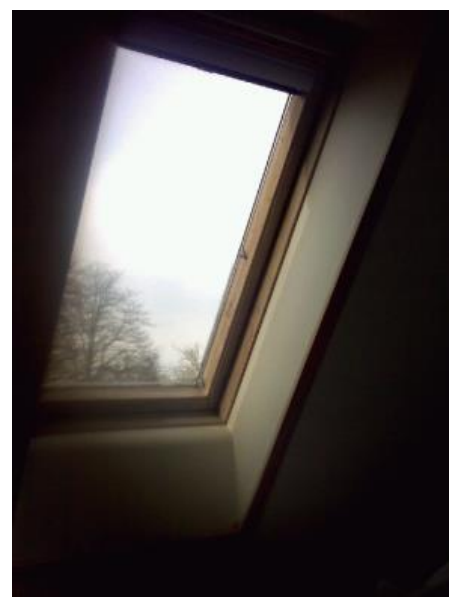
IR001227.IS2

Vinduet ses med en middel isoleringsværdi.

Der ses et kuldeindtræk fra tætningslisterne.

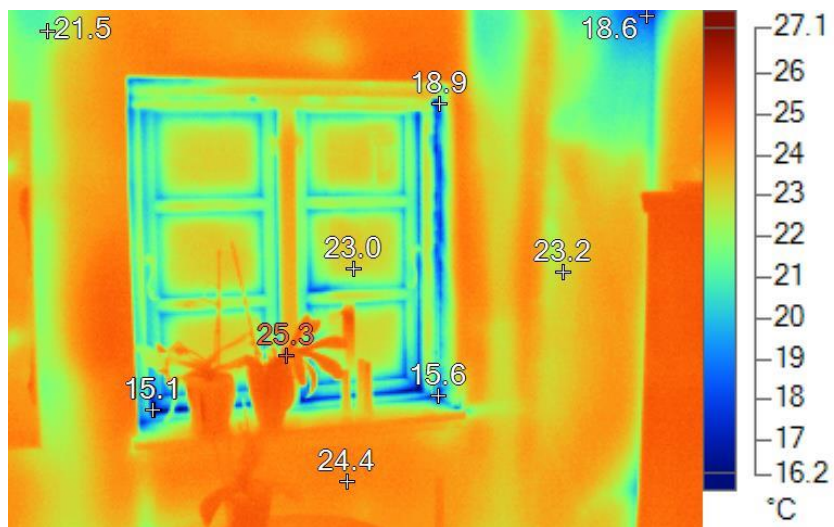
IR001229.IS2

| Vinduer: | <p>Vinduet ses med lækage fra tætningslisterne.</p> <p>Der ses lækage i samlingen mellem vinduesrammen og væggen.</p> |
| Vægge: | <p>Der ses vindindtræk ind i vægkonstruktionen.</p> |

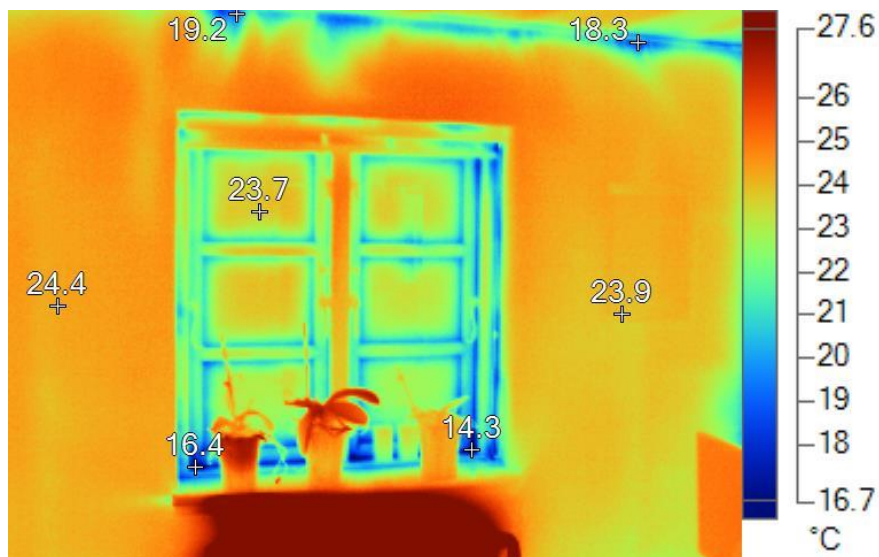
**IR001231.IS2**

| Vinduer: | <p>Vinduet ses med lækage fra tætningslisterne.</p> <p>Der ses lækage i samlingen mellem vinduesrammen og væggen.</p> |
| Vægge: | <p>Der ses lækager i samlingen mellem væg og loft.</p> |
