# Boligtermografi

Med undertryk

**Besigtiget dato:** 08-03-2017

# Termografisk inspektion af bygning

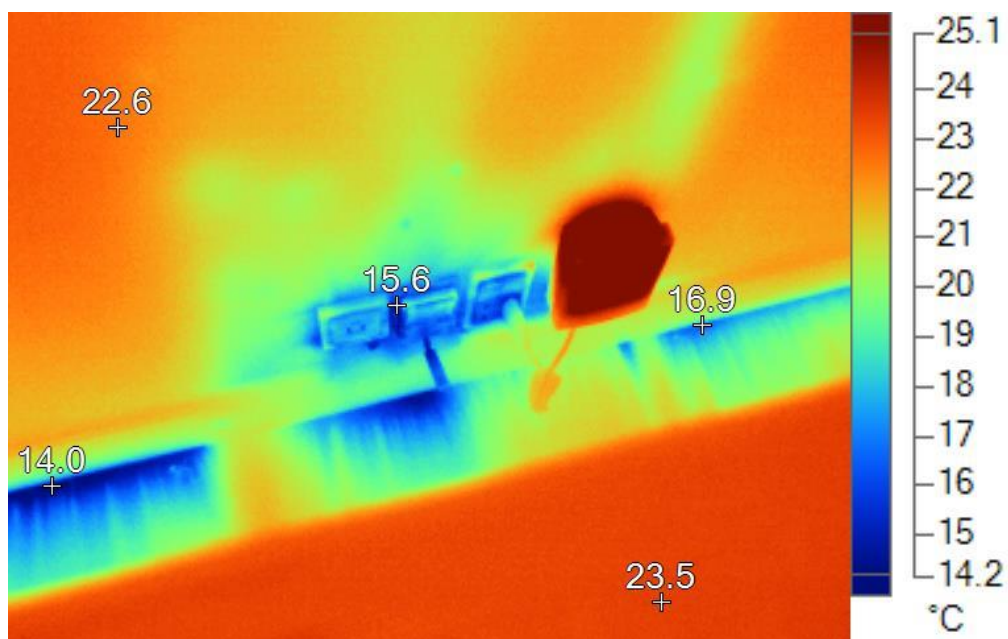
IR001233.IS2

| Vægge: | Der ses vindindtræk i samlingen mellem væg og gulv. |
| Diverse: | Der ses vind-indtræk igennem elinstallationer. |

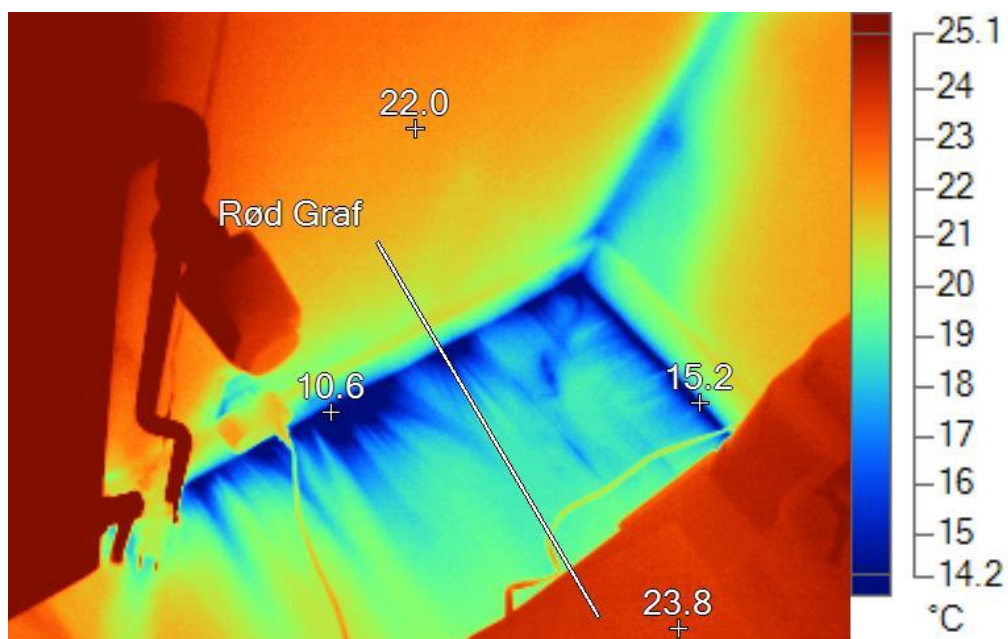
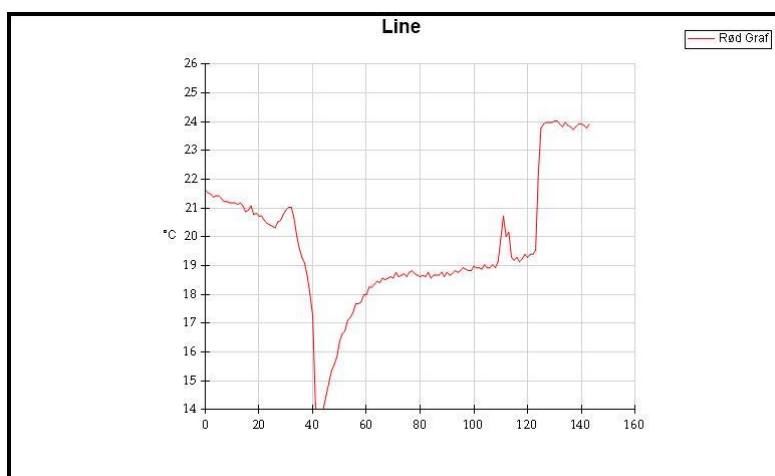
IR001234.IS2

| Vægge: | Der ses vindindtræk i samlingen mellem væg og gulv. |

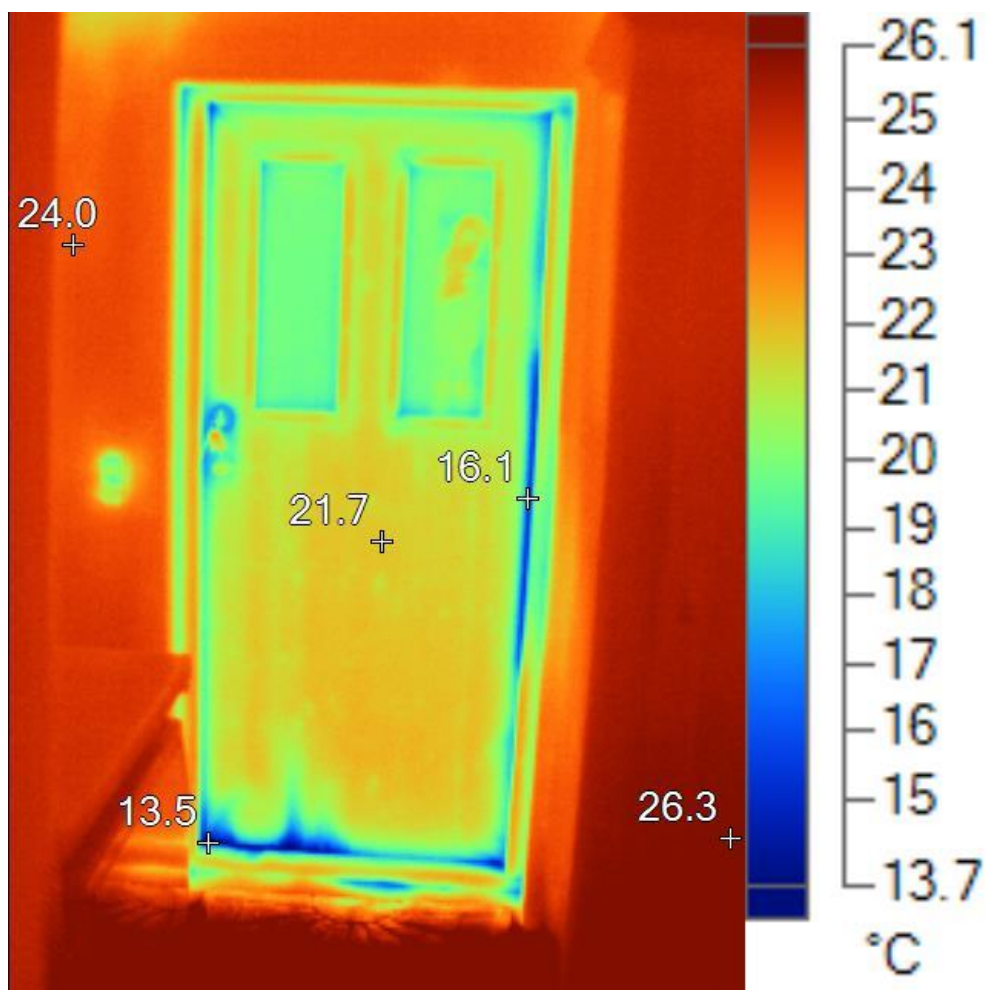
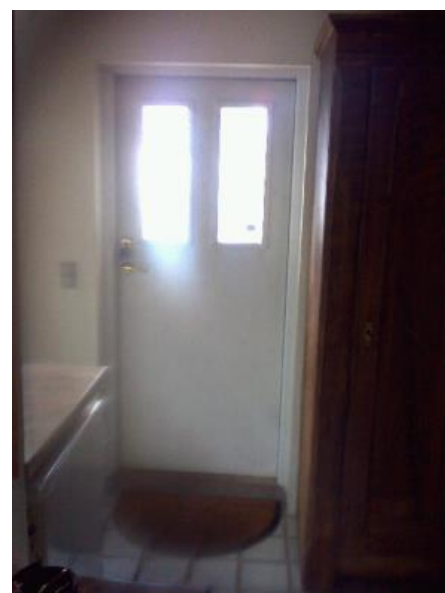
IR001237.IS2

Døren ses med vindindtræk omkring tætningslister og bundstykke.

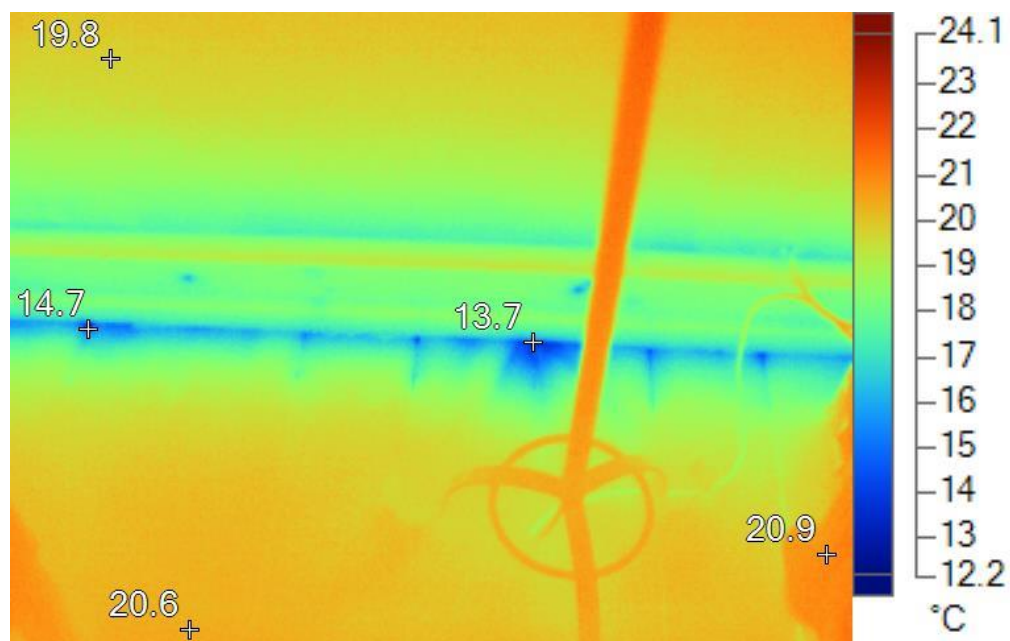
IR001242.IS2

Der ses vindindtræk i samlingen mellem væg og gulv.

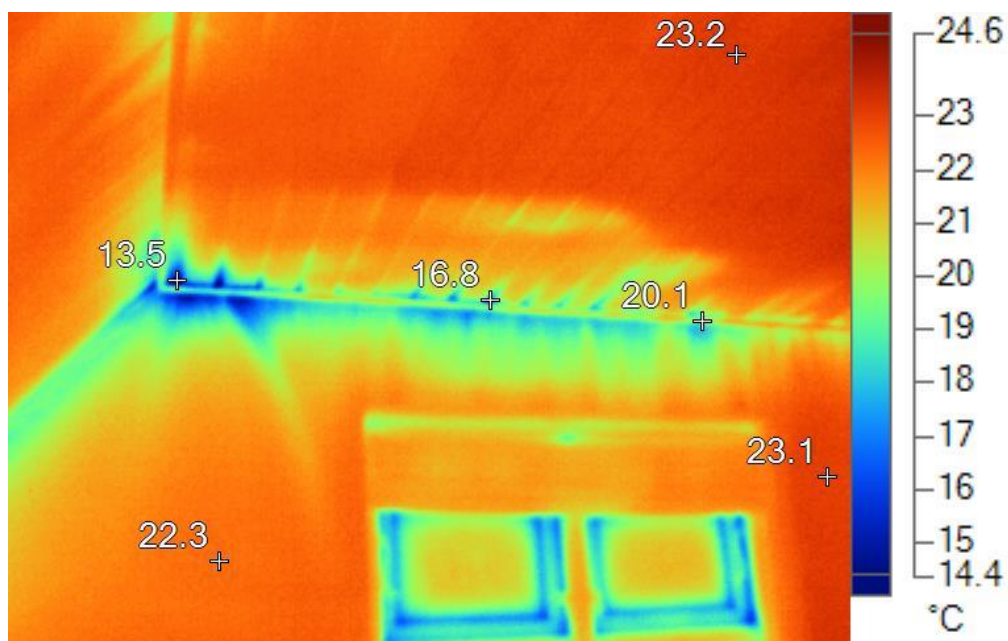
IR001253.IS2

| Vægge: | Der ses lækager i samlingen mellem væg og loft. |
| Loft: | Der ses vindindtræk ind i loftkonstruktionen. |

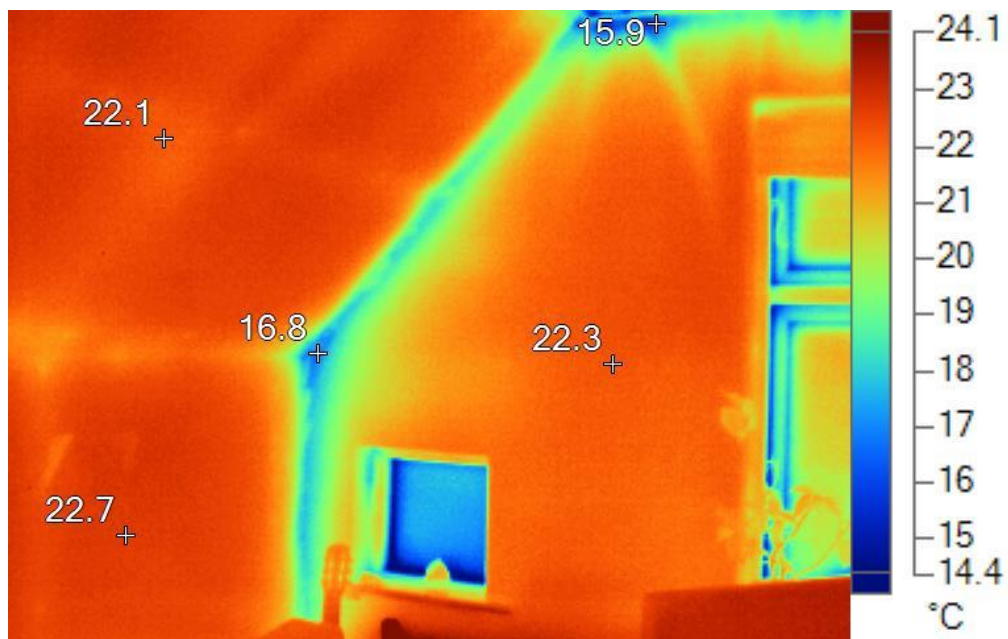
IR001254.IS2

Der ses lækager i samlingen mellem væg og loft.

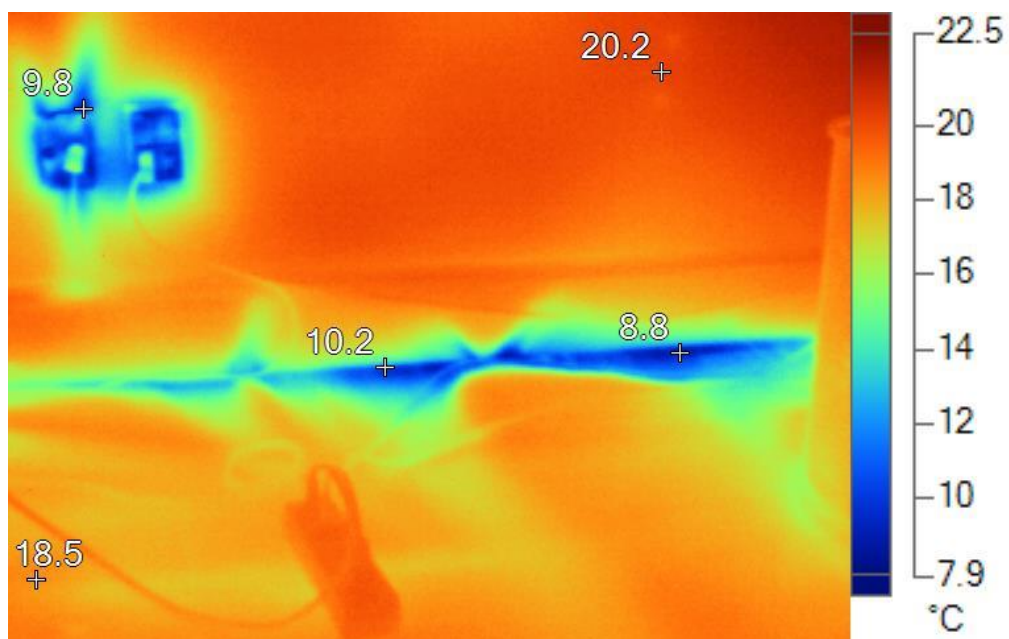
IR001255.IS2

| Vægge: | Der ses vindindtræk i samlingen mellem væg og gulv. |
| Diverse: | Der ses vind-indtræk igennem elinstallationer. |

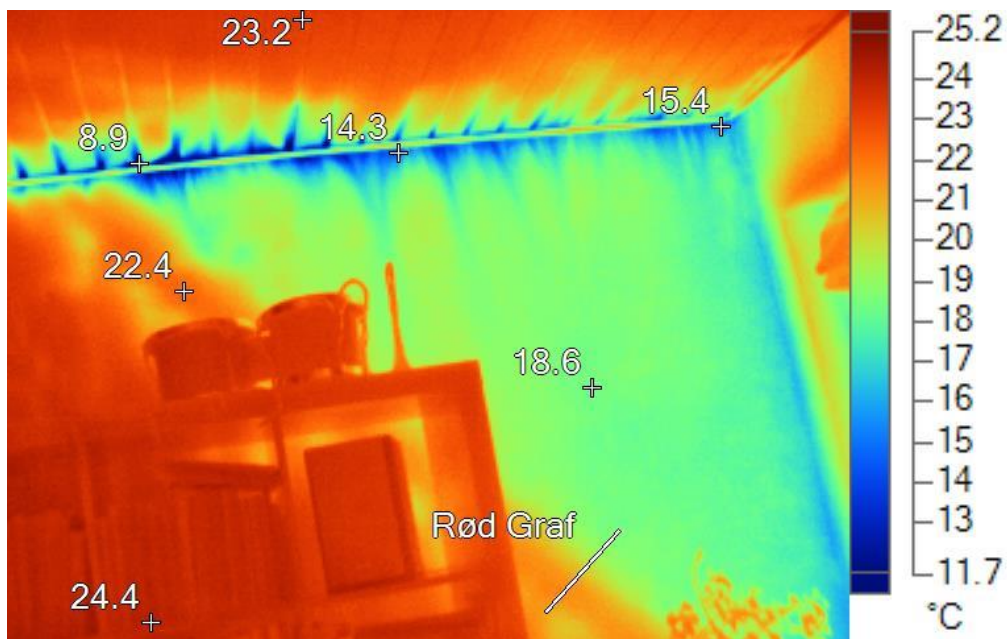
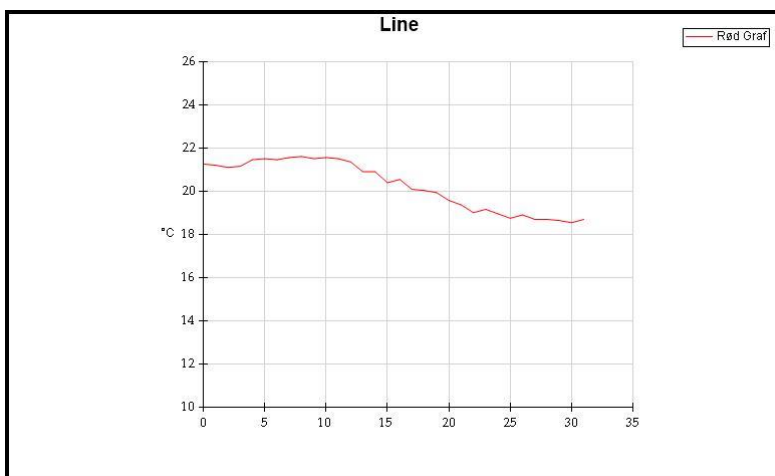
IR001259.IS2

| Vægge: | Der ses lækager i samlingen mellem væg og loft.<br><br>Ydervæggen ses med variationer i temperatur og isoleringsværdi. |

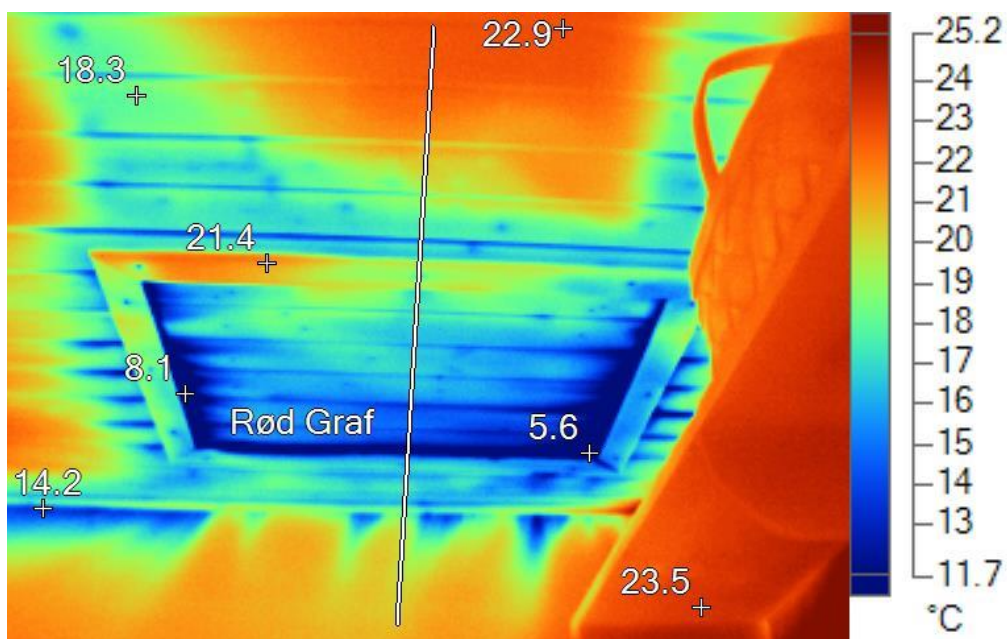
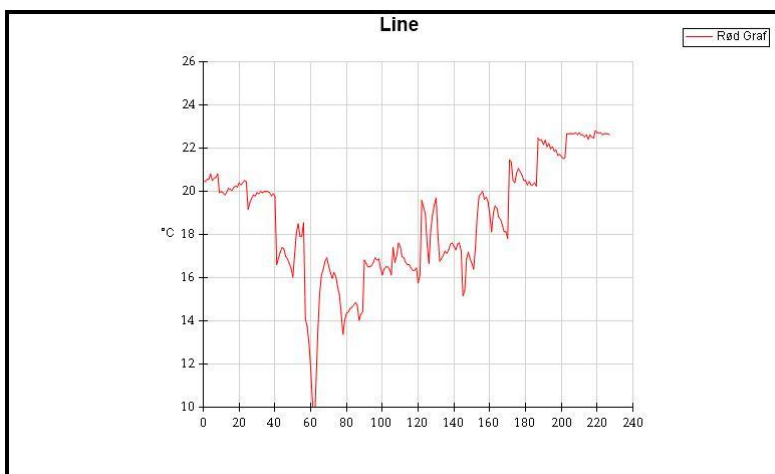
IR001264.IS2

| Loft: | Der ses vindindtræk ind i loftkonstruktionen. |
| Loftlem: | Der ses lækager pga. manglende/defekte tætningslister. |
| Vægge: | Der ses lækager i samlingen mellem væg og loft. |

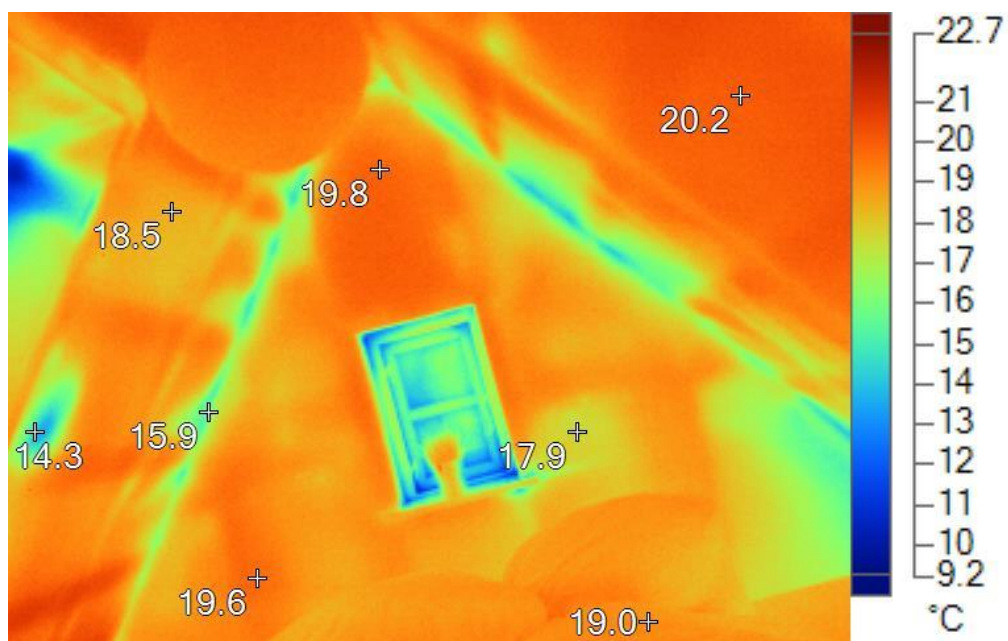
IR001265.IS2

Der ses vindindtræk ind i vægkonstruktionen.

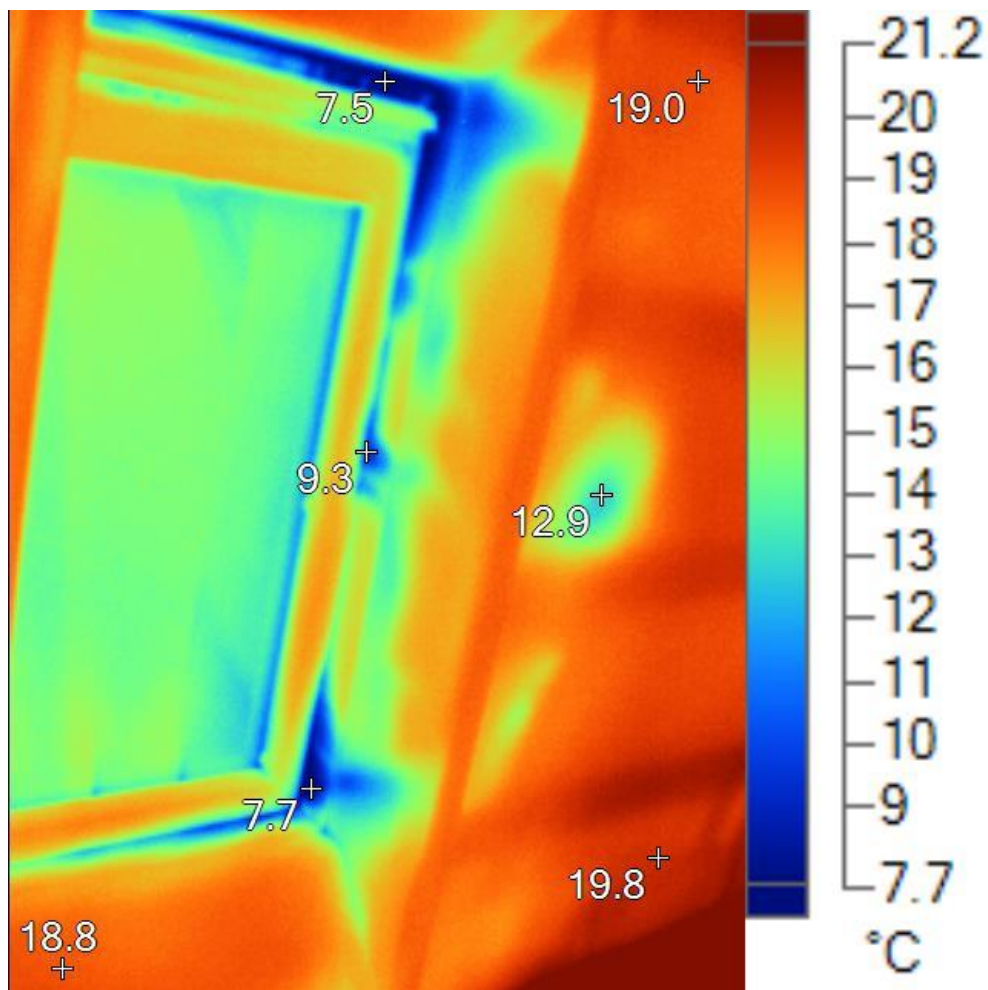
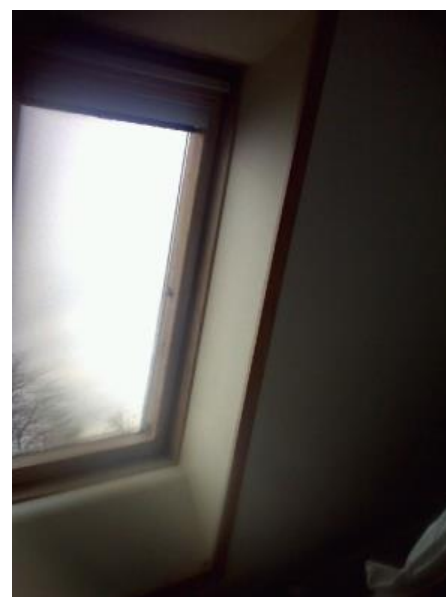
IR001266.IS2

| Vinduer: | Der ses lækage i samlingen mellem vinduesrammen og væggen.<br><br>Vinduet ses med lækage fra tætningslisterne. |
| Skråvæg: | Der ses vindindtræk ind i skråvæggen omkring tagvinduet. |

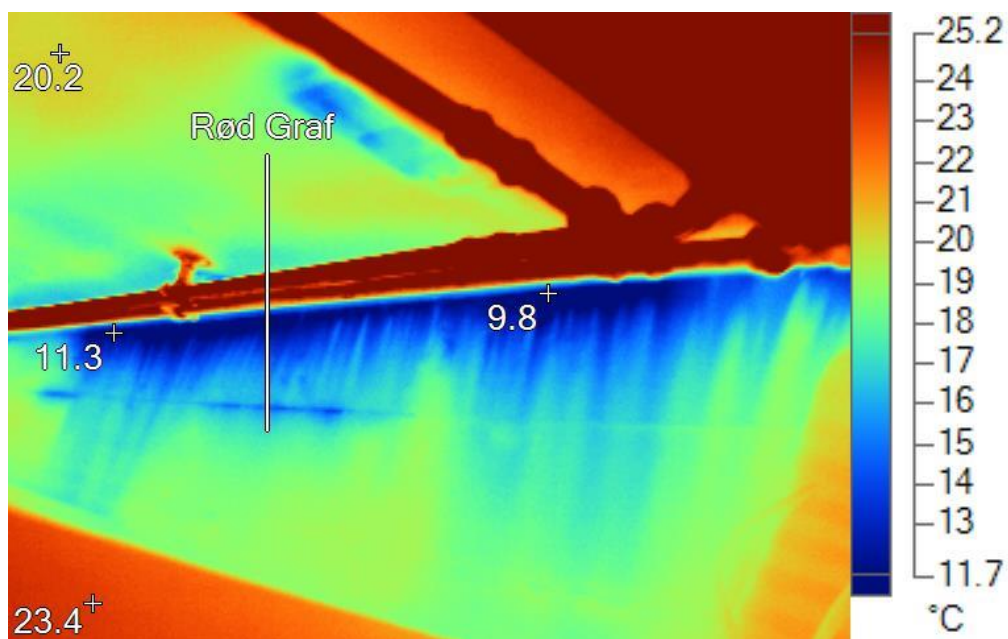
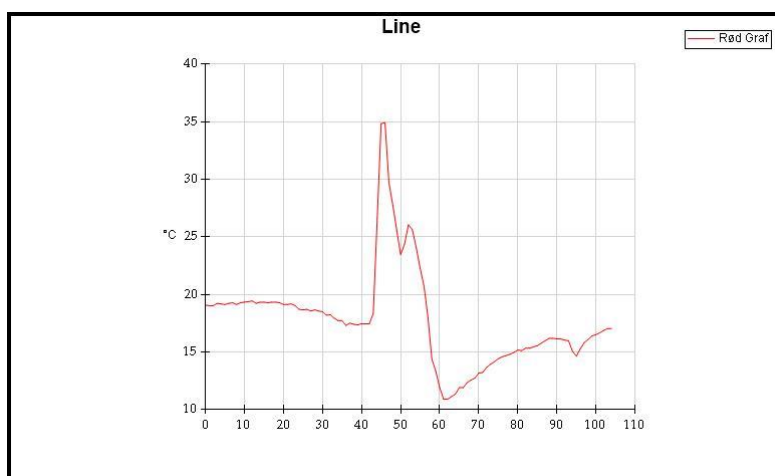
IR001268.IS2

| Vægge: | Der ses vindindtræk i samlingen mellem væg og gulv. |

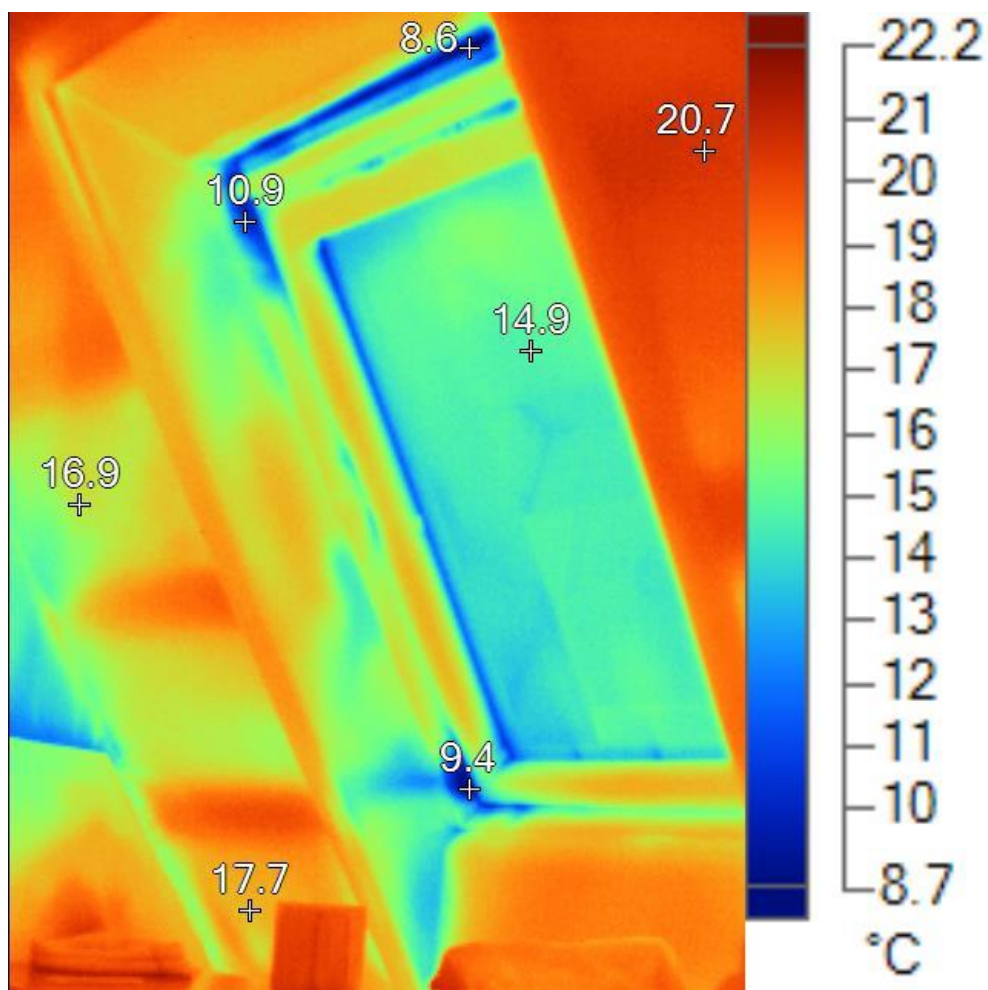
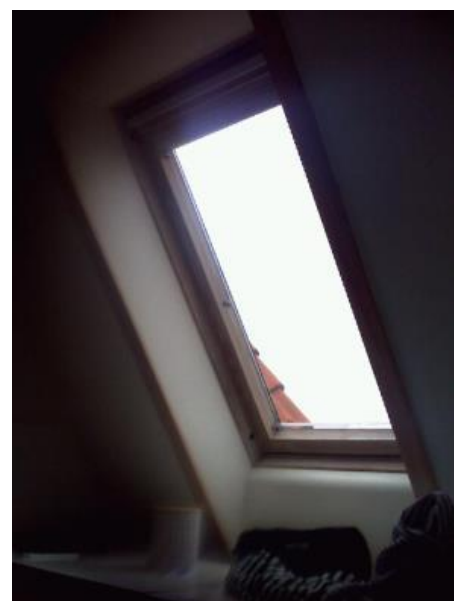
IR001269.IS2

| Vinduer: | Vinduet ses med lækage fra tætningslisterne.<br><br>Der ses lækage i samlingen mellem vinduesrammen og væggen. |
| Skråvæg: | Der ses vindindtræk ind i skråvæggen omkring tagvinduet. |

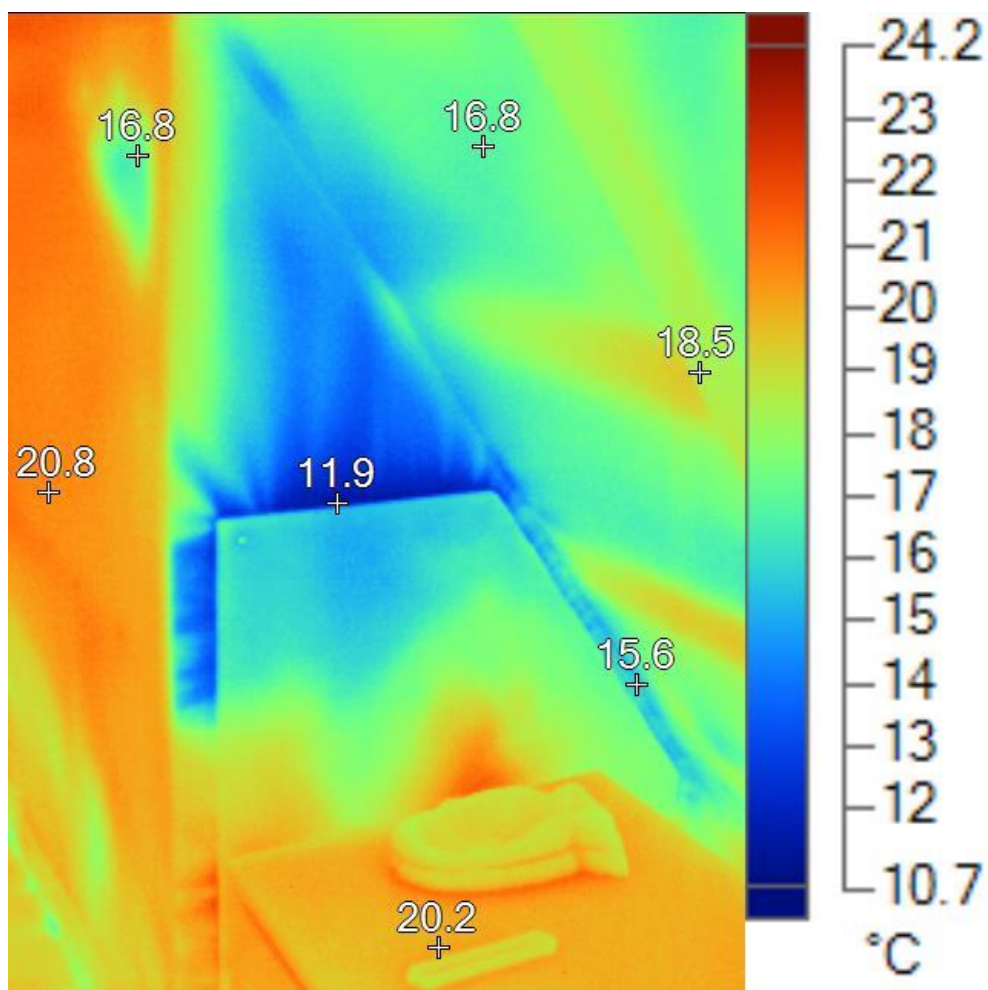
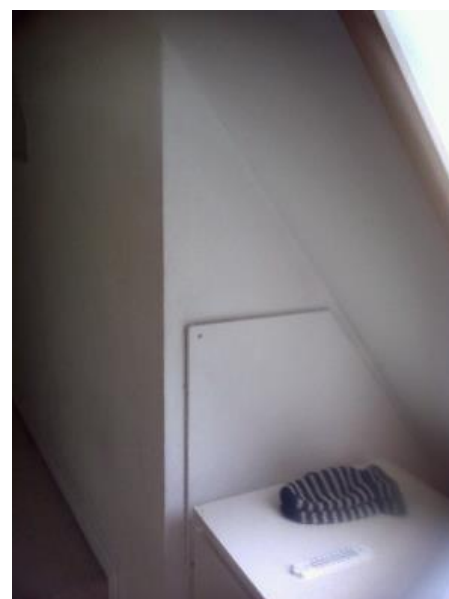
IR001270.IS2

| Skunklem: | Der ses lækager rundt om skunklemmen. |
| Skråvæg: | Der ses punktligt vindindtræk i skråvæggen. |
