# SKIMMELSVAMP – BESIGTIGELSESRAPPORT

**Besigtiget dato:** 05-07-2017

**Sagsnr.:** 10215-17

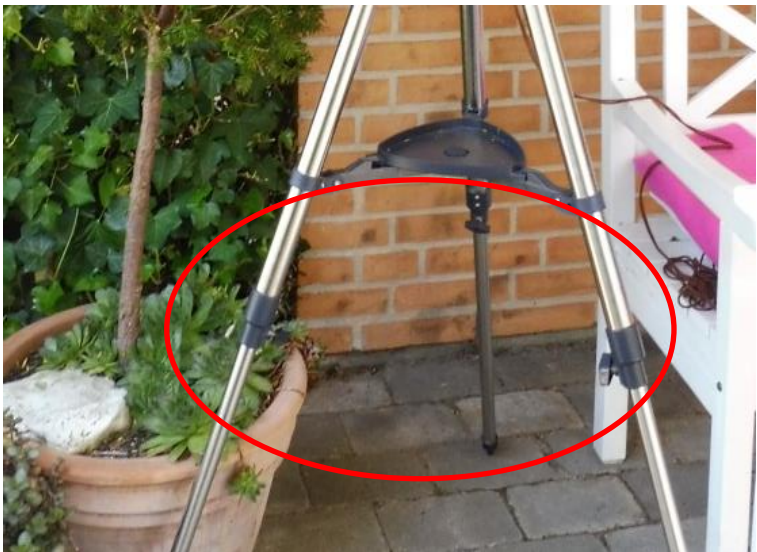
| Foto nr. 01 | | FUGT - SKIMMELSVAMP - BESIGTIGELSESRAPPORT CB-GROUP |

Boligens sokkel ses enkelte steder lavere end anbefalet, hovedsageligt omkring overdækket terrasse. Se foto 1. For at minimere risikoen for, at husets facade bliver udsat for vand og sne, der ligger på jorden, anbefales det, at soklen har en minimumshøjde på ca. 15-20 cm over terræn, så facaden ikke har direkte kontakt med sne eller regnvand.

| Foto nr. 01 | | FUGT - SKIMMELSVAMP - BESIGTIGELSESRAPPORT CB-GROUP |
|---|---|---|
| Beskrivelse:<br><i>Lav sokkel</i> | | |

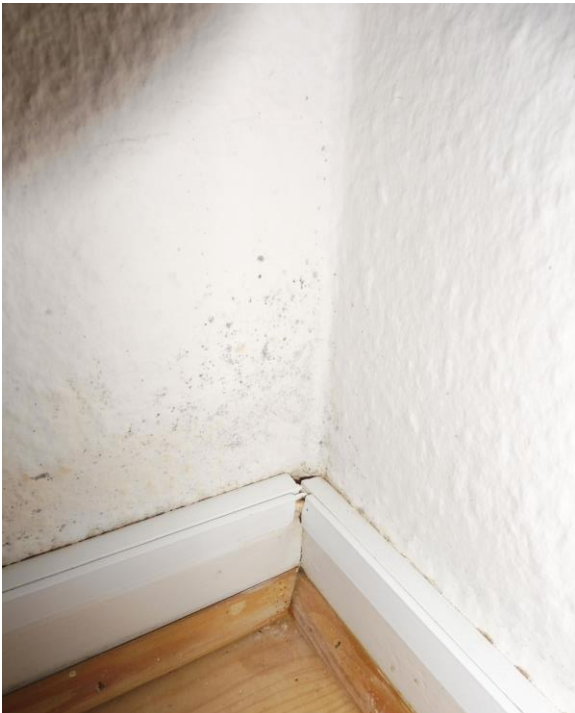
| Foto nr. 01 | | FUGT - SKIMMELSVAMP - BESIGTIGELSESRAPPORT CB-GROUP |
|---|---|---|
| Foto nr. 02 | | FUGT - SKIMMELSVAMP - BESIGTIGELSESRAPPORT CB-GROUP |

Skimmelvækst i hjørnet i stuen, skyldes en mindre opfugtning og den kuldebro hjørnet udgør. Opfugtningen kan sandsynligvis skyldes sokkelhøjden og indtrængende grundvand. Problemet kan evt. løses ved at grave omkringliggende jord væk og derved blottet sokkel under terræn. Området kan derefter behandles med en fugtspærre og efterfølgende dækkes til. Indvendigt område med vækst af skimmelsvamp bør afvaskes i f.eks. Protox Hysan. Kabelkanal demonteres ligeledes. Efterfølgende kan områder med tilbagevendende skimmelvækst(mindre områder) behandles med ProtoxSkimmel, som er velegnet til forebyggelse.

På ydervæggen i stuen mod nord, se et enkelt hjørne med skimmelsvampevækst (foto 2). Der blev her målt et mindre forhøjet fugtniveau (foto 3-5). Udvendigt ses en tilstødende sokkel som sandsynligvis er bygget på efterfølgende. Hjørner omkring terrænniveau udgør generelt kuldebroer og med en ekstra tilstødende vinkel, kan det antages, at denne kuldebro forstærkes. En kuldebro betyder, at en overflade i et område kan have en væsentligt lavere temperatur og derved giver anledning til kondensdannelse. Skimmelsvamp trives hvor der er fugt og næring, samt en god stuetemperatur.

| Foto nr. 01 | | FUGT - SKIMMELSVAMP - BESIGTIGELSESRAPPORT CB-GROUP |
|---|---|---|
| Beskrivelse:<br><i>Skimmelvækst i hjørne i stuen.</i> | | |

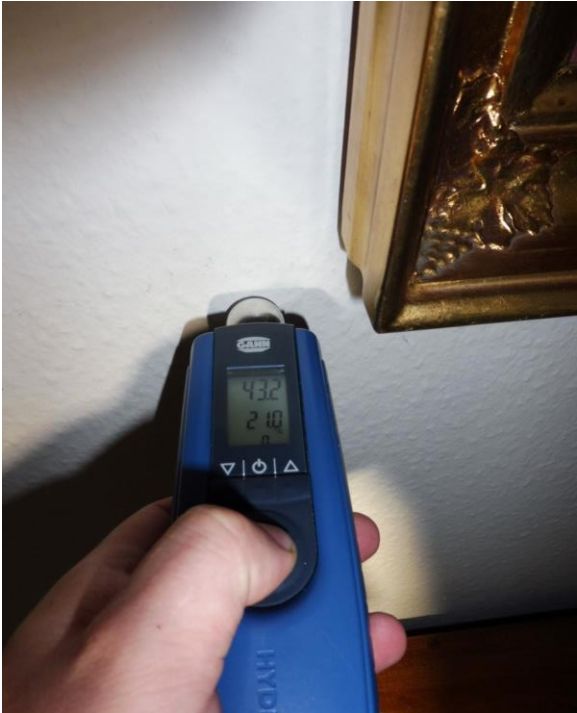
| Foto nr. 03 | FUGT - SKIMMELSVAMP - BESIGTIGELSESRAPPORT CB-GROUP |

| Foto nr. 03 | FUGT - SKIMMELSVAMP - BESIGTIGELSESRAPPORT CB-GROUP |
|---|---|
| <p>Beskrivelse: Kapacitiv fugtmåling</p> <p><i>Reference måling 1,5m oppe på væg.</i></p> <p>Værdi 43.2</p> | |

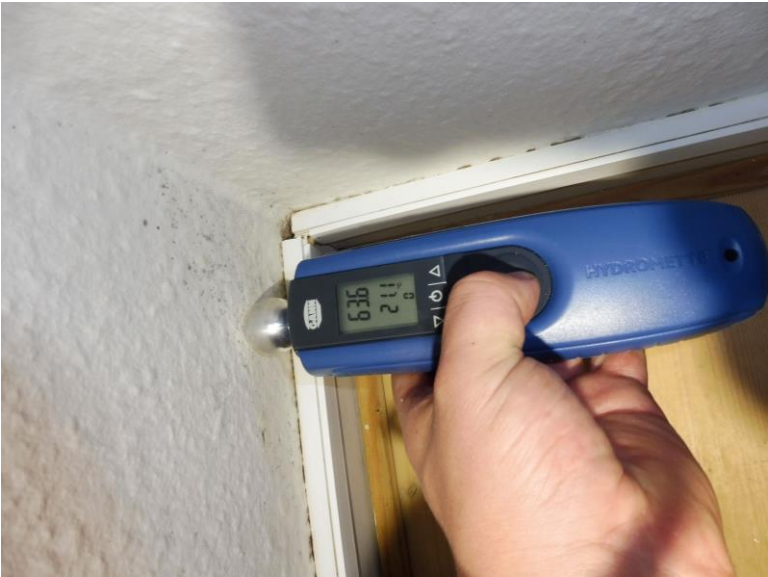
| Foto nr. 03 | FUGT - SKIMMELSVAMP - BESIGTIGELSESRAPPORT CB-GROUP |
|---|---|
| Foto nr. 04 | FUGT - SKIMMELSVAMP - BESIGTIGELSESRAPPORT CB-GROUP |

| Foto nr. 03 | FUGT - SKIMMELSVAMP - BESIGTIGELSESRAPPORT CB-GROUP |
|---|---|
| <p>Beskrivelse: Kapacitiv fugtmåling</p> <p>Værdi 63.6</p> | |

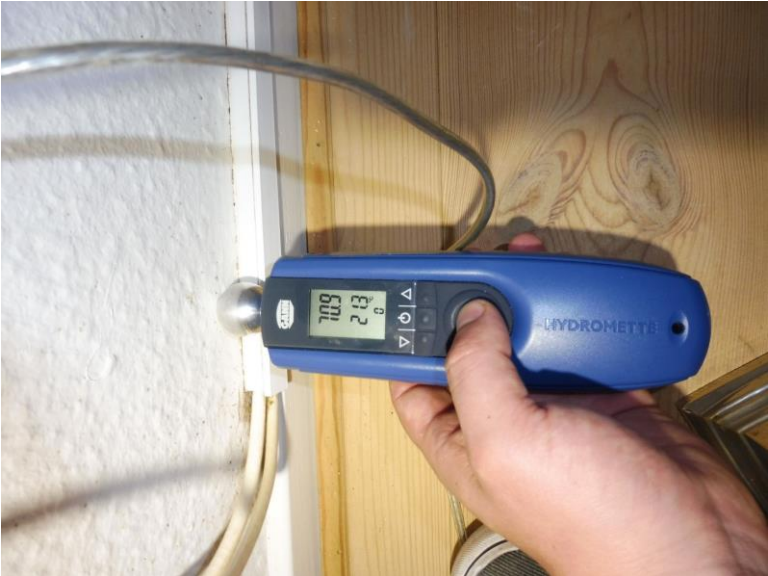
| Foto nr. 05 | | FUGT - SKIMMELSVAMP - BESIGTIGELSESRAPPORT CB-GROUP |

| Foto nr. 05 | | FUGT - SKIMMELSVAMP - BESIGTIGELSESRAPPORT CB-GROUP |
|---|---|---|
| <p>Beskrivelse: Kapacitiv fugtmåling</p> <p>Værdi 70.9</p> | | |

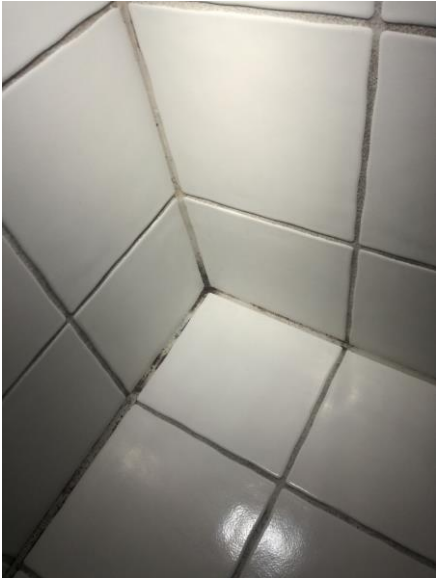
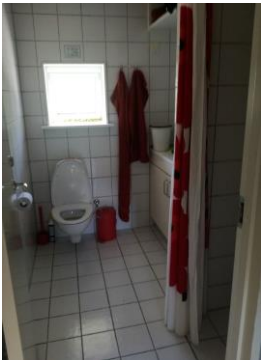
| Foto nr. 05 | | FUGT - SKIMMELSVAMP - BESIGTIGELSESRAPPORT CB-GROUP |
|---|---|---|
| Foto nr. 06 | | FUGT - SKIMMELSVAMP - BESIGTIGELSESRAPPORT CB-GROUP |

I begge badeværelser ses der skimmelsvampevækst omkring fuger i brusekabinen (foto 6-7). Disse fuger vil med tiden blive modtagelige over for skimmelsvamp, da de jævnligt udsættes for fugt og organisk materialer såsom shampoo og lign. Specielt er elastiske fuger udsatte og disse kan med fordel udskiftes til nye. Det anbefales, at badeværelserne udstyres med fugtstyrede ventilatorer.

| Foto nr. 05 | | FUGT - SKIMMELSVAMP - BESIGTIGELSESRAPPORT CB-GROUP |
|---|---|---|
| <p>Beskrivelse:</p> <p>Vækst af skimmelsvamp i fuger på badeværelse</p> | | |

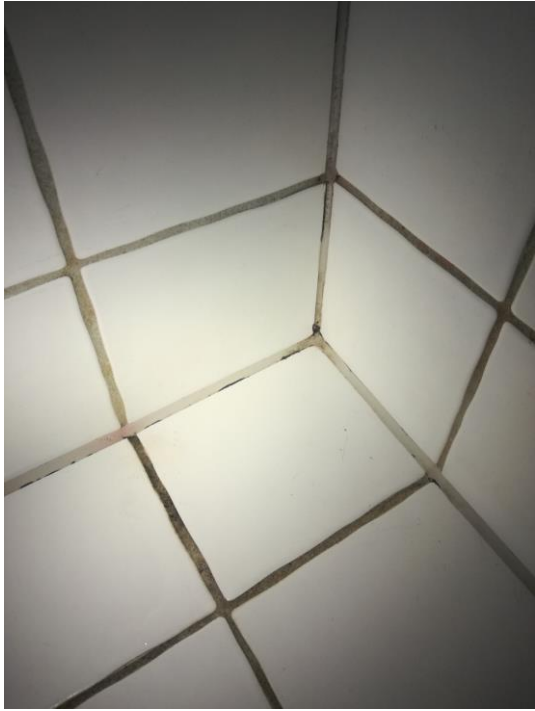
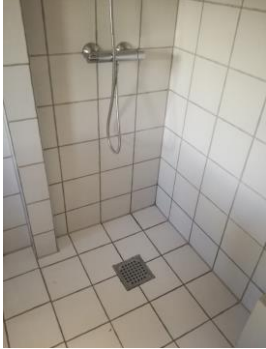
| Foto nr. 07 | FUGT - SKIMMELSVAMP - BESIGTIGELSESRAPPORT CB-GROUP |

| Foto nr. 07 | FUGT - SKIMMELSVAMP - BESIGTIGELSESRAPPORT CB-GROUP |
|---|---|
| <p>Beskrivelse:</p> <p><i>Vækst af skimmelsvamp i fuger på badeværelse</i></p> | |

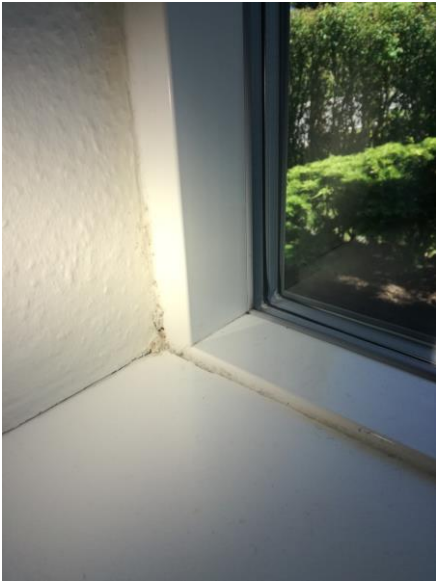
| Foto nr. 07 | FUGT - SKIMMELSVAMP - BESIGTIGELSESRAPPORT CB-GROUP |
|---|---|
| Foto nr. 08 | FUGT - SKIMMELSVAMP - BESIGTIGELSESRAPPORT CB-GROUP |

Enkelte fuger omkring vinduer i soveværelset mod nord, ses ligeledes med skimmelsvampevækst (foto 8). Dette skyldes at en fuge udgør en kuldebro og at fugen er delvis malet over. Maling indeholder organisk materiale og sammen med kondens fra kuldebroen, foreligger der vækstbetingelser for skimmelsvamp.

| Foto nr. 07 | FUGT - SKIMMELSVAMP - BESIGTIGELSESRAPPORT CB-GROUP |
|---|---|
| <p>Beskrivelse:</p> <p><i>Vækst af skimmelsvamp i fuger omkring vindue på værelse.</i></p> | |

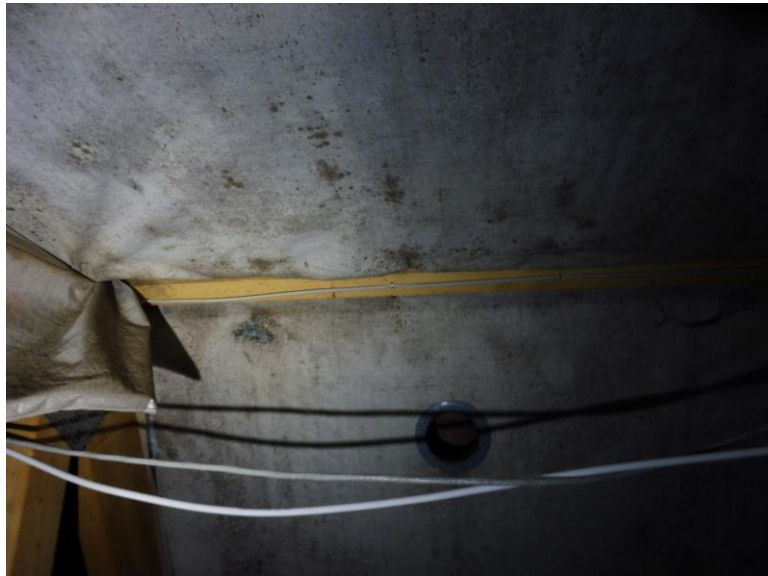
**Foto nr. 09**

Loftrummet ses tørt og uden målt opfugtning i spær og andet træværk. Undertaget (dug) ses enkelte steder med misfarvninger, som erfaringsmæssigt vurderes at være skimmelsvamp (foto 9). Skimmelsvamp på et undertag er med tiden forventeligt og kan i visse tilfælde relativt nemt vaskes af, da det kun sidder i overfladen. Et undertag af filt har i et åbent loftrum en forventet levetid på 20år.

*Vækst af skimmelsvamp på undertag (dug).*

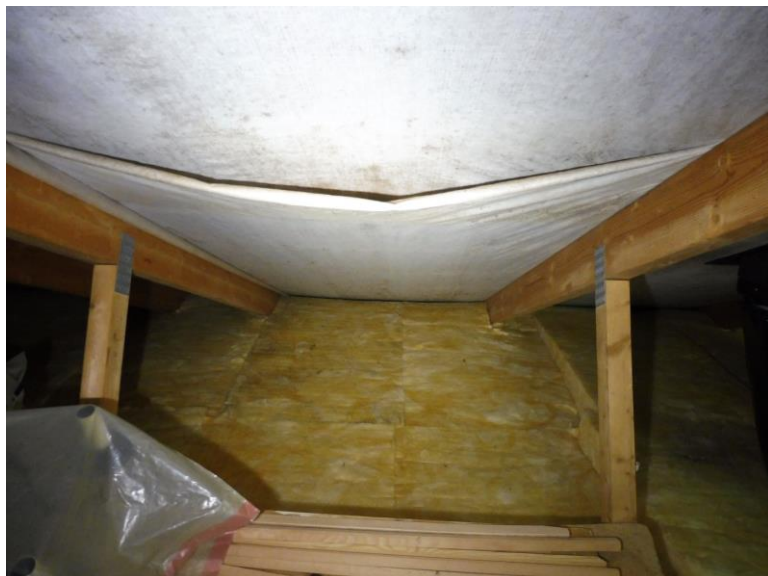
**Foto nr. 10**

Loftrummet ses efterisoleret, med isoleringsbats ført helt ud til tagkant mod undertaget (foto 10). At isoleringen er lagt helt ud til undertag/tagbeklædning, betyder at der er spærret for udluftning mellem undertag og isolering. Dette kan medvirke til øget luftfugtighed i loftrummet og give anledning til et forhøjet fugtniveau i konstruktioner og materialer. Ligeledes kan det forværre skimmelvæksten på undertaget.

*Isoleringsbat lagt helt ud til kanten af loftet mod undertag. Blokering af ventilation.*

Isolering på loftrummet bør reetableres, så isoleringen ikke går helt ud til kanten af taget og støder mod undertaget. Dette fratager en stor del af den naturlige ventilation på loftet.
