# FUGT OG SKIMMELKONTROL

”Adresse”

**Besigtiget dato:** 09-11-2016

Efter aftale med rekvirenten har CB Group ApS den 9. november 2016, gennemført fugtteknisk gennemgang af sommerhuset beliggende på "Adresse".

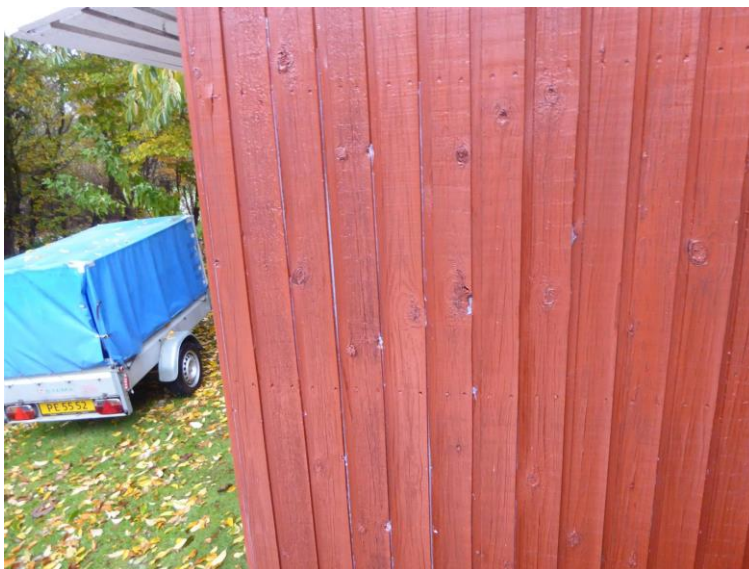
**Foto nr. 01**

| Observationer | Risikofaktor | Foto nr. |
|---|---|---|
| Revner i udvendig træbeklædning | Lav-Middel | 01 |

Revnedannelse i den udvendige træbeklædning på flere facader. Revnerne kan give anledning til fugtindtrængning i facaderne. Det vurderes ikke umiddelbart at have indflydelse på indeklimaet, men vil på sigt kunne skade væggenes konstruktion, hvis forholdet forværres.

Revner i  
facadebeklædning.

- Facadebeklædningen bør på sigt repareres/udskiftes.

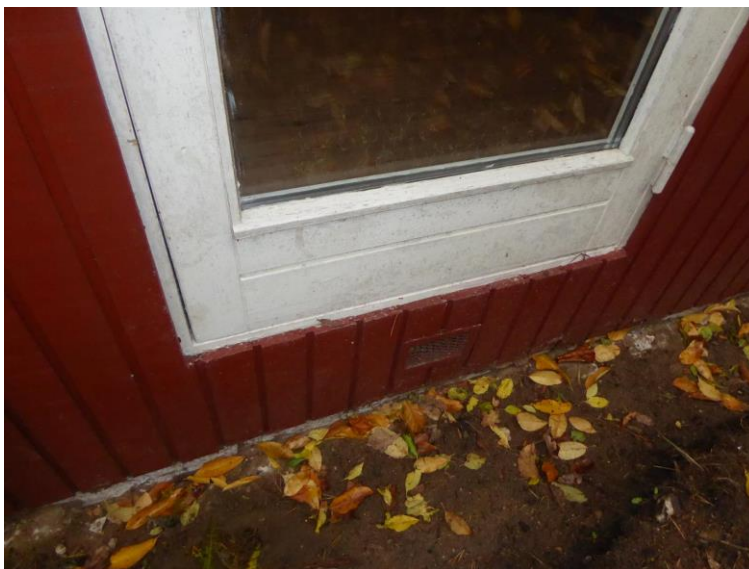
**Foto nr. 02**

| Observationer | Risikofaktor | Foto nr. |
|---|---|---|
| Manglende sålbænke (jf. Tilstandsrapporten) | K2 - (Middel) | 02 |

Manglende sålbænke vil kunne give anledning til fugtindtrængning i vægkonstruktionen. Dette kan få en skadelig effekt på indeklimaet, da vægkonstruktionen kan ødelægges ved kraftig opfugtning. Forholdet er nævnt i Tilstandsrapporten.

Manglende sålbænke.

- Der bør monteres sålbænke, hvor disse mangler.
- Træbeklædningen i brusenichen bør demonteres, og der kan i stedet opsættes anden, ikke fugtsugende beklædning, f.eks. fliser. Der bør uanset beklædningstype laves en vådrumsmembran, for at sikre at fugten ikke trænger længere ind i konstruktionen.

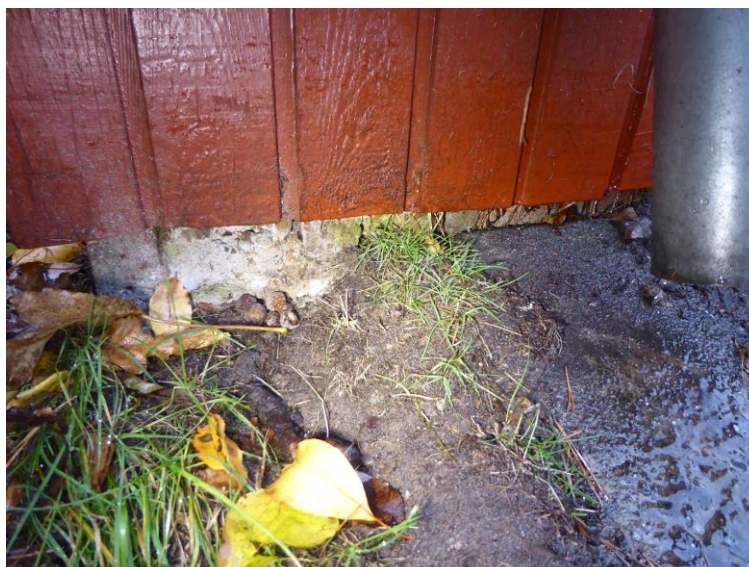
**Foto nr. 03**

| Observationer | Risikofaktor | Foto nr. |
|---|---|---|
| Revner i sokkel | Lav-Middel | 03 |

Der ses revnedannelse i soklen flere steder omkring sommerhuset.

Der er ikke lavet rørføring til afledning af regnvand, væk fra boligen. I området omkring nedløbsrøret med nordvest, vil revnerne i soklen derfor kunne suge fugten fra jorden.

Revner i soklen i områder, som ikke er i umiddelbar nærhed af nedløbsrør, vil risikoen for fugtindtrængning være lavere.

Revnedannelse i sokkel

Der kan med fordel laves rørsystem til afledning af regnvand, som føres 5 meter væg fra bygningens facader, i retning Vest, da grunden generelt falder derimod.

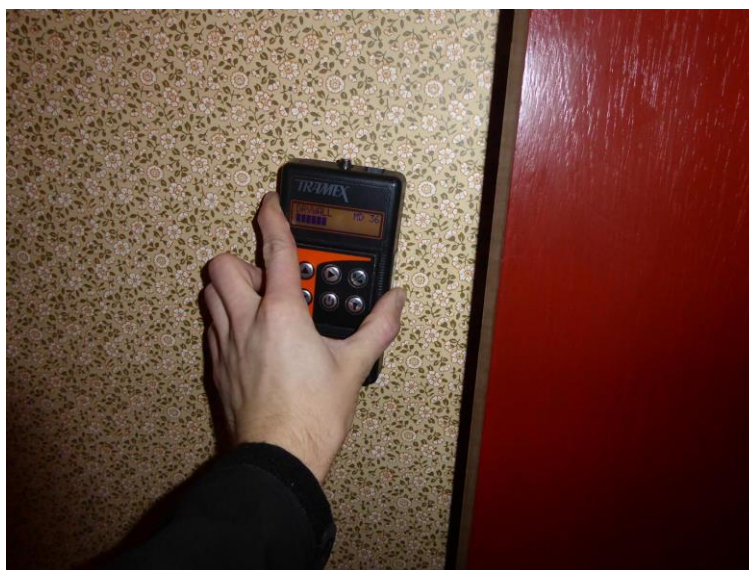
**Foto nr. 04**

| Måle område: Generelt | Tælleantal | Måleresultat | Foto nr. |
|---|---|---|---|
| Reference måling – Indervæg | 36 | Fugtig | 04 |

Referencemåling på  
indervæg.

Værdi: 36

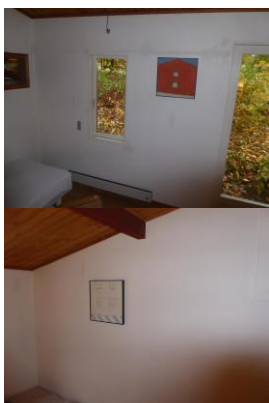
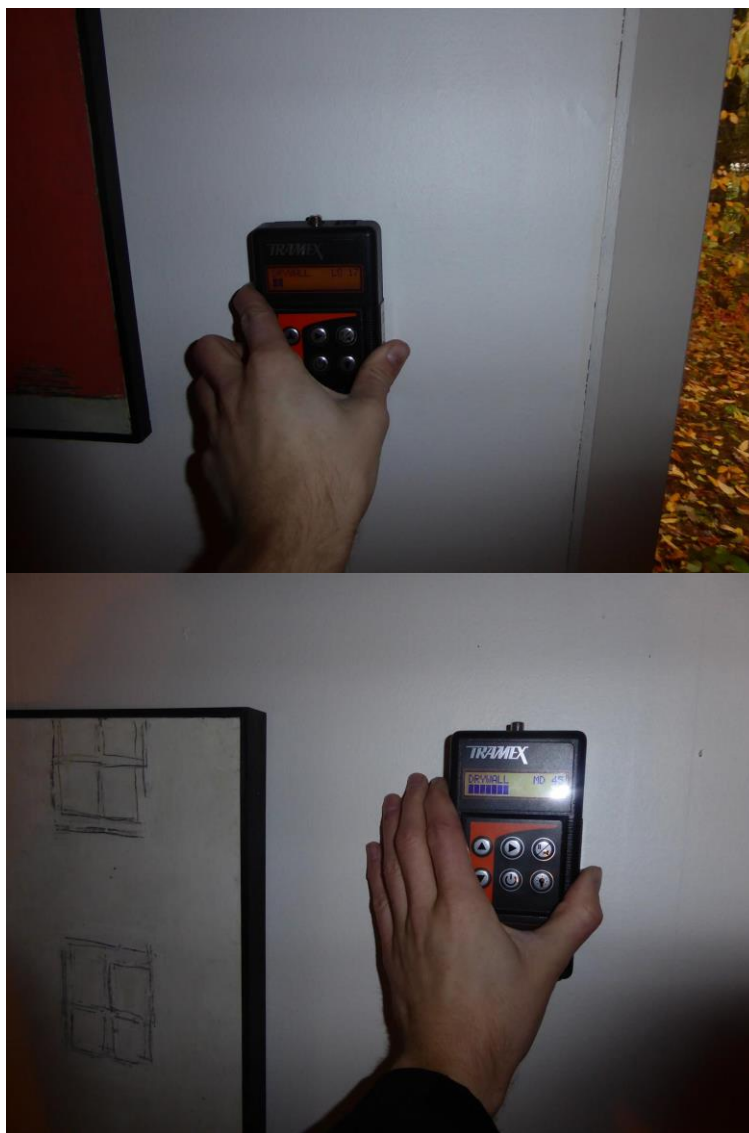
**Foto nr. 05**

| Måle område: Generelt | Tælleantal | Måleresultat | Foto nr. |
|---|---|---|---|
| Væg i stue | 17-45 | Tør-Fugtig | 05 |

Kapacitive målinger i stue.

Værdi: 17-45

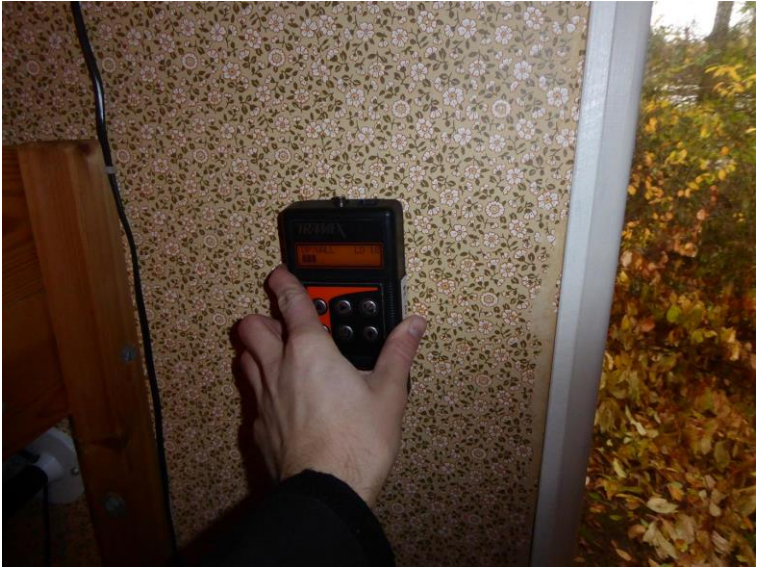
| Måle område: Generelt | Tælleantal | Måleresultat | Foto nr. |
|---|---|---|---|
| Væg i værelse t.v. | 18 | Tør | 06 |

| <p><b>Foto nr. 06</b><br/>Kapacitive målinger i<br/>værelse t.v.</p> <p>Værdi: 18</p> | |

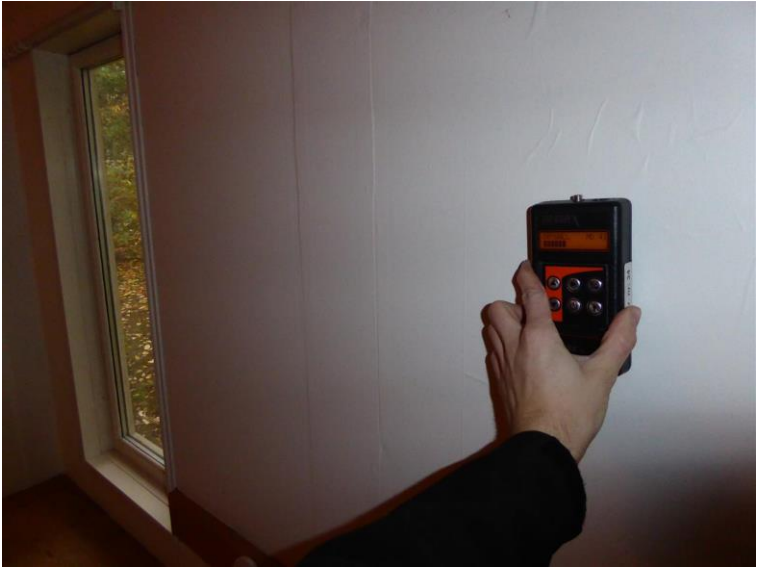
| Måle område: Generelt | Tælleantal | Måleresultat | Foto nr. |
|---|---|---|---|
| Væg i soveværelse | 41 | Fugtig | 07 |

| <p><b>Foto nr. 07</b><br/>Kapacitive målinger i<br/>soveværelse</p> <p>Værdi: 41</p> | |

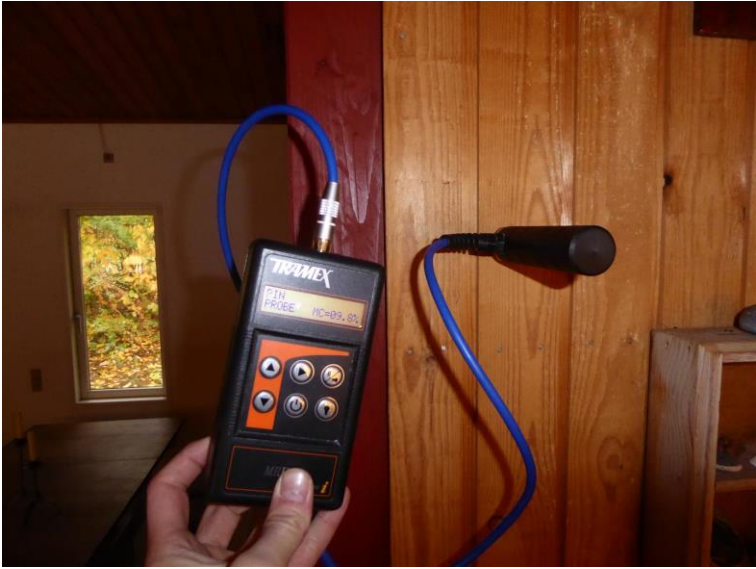
| Måle område: Soveværelse | Fugt i % | Relativ Fugt % | Foto nr. |
|---|---|---|---|
| Træfugt - indvendig beklædning | 11,8 | Bygningstørt | 08 |

| <p><b>Foto nr. 08</b><br/>Fugtmåling i<br/>listebeklædning</p> <p>Værdi: 11,8%</p> | |

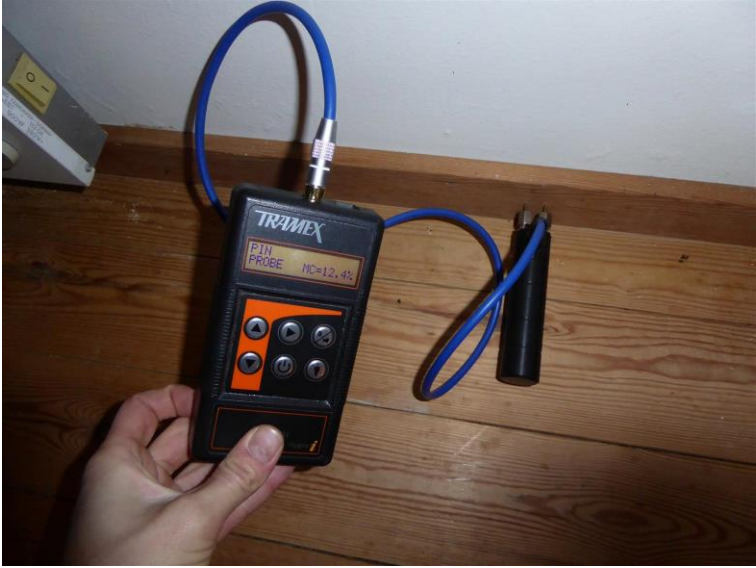
| Måle område: Soveværelse | Fugt i % | Relativ Fugt % | Foto nr. |
|---|---|---|---|
| Fodpanel mod ydervæg i stue | 14,4 | Bygningstørt | 09 |

| <p><b>Foto nr. 09</b><br/>Fugtmåling i gulvbræt</p> <p>Værdi: 14,4%</p> | |

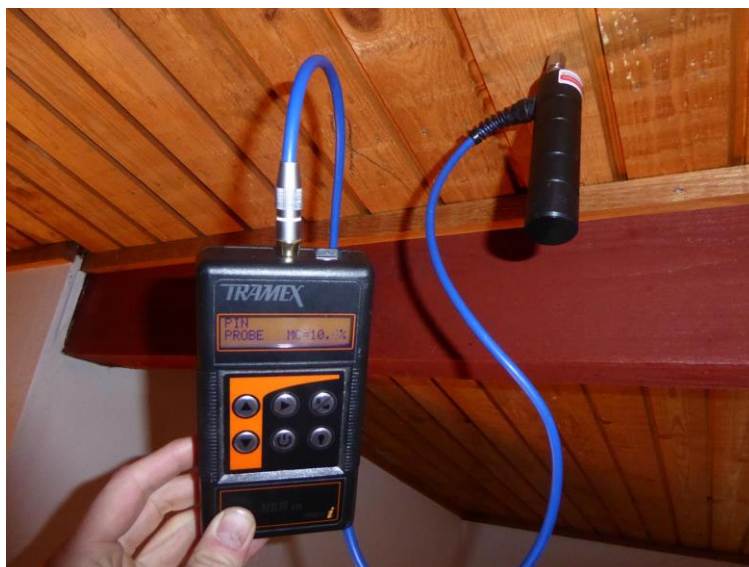
**Foto nr. 10**

| Måle område: Soveværelse | Fugt i % | Relativ Fugt % | Foto nr. |
|---|---|---|---|
| Loft i stue | 12,4 | Bygningstørt | 10 |

Fugtmåling i listeloft

Værdi: 12,4%

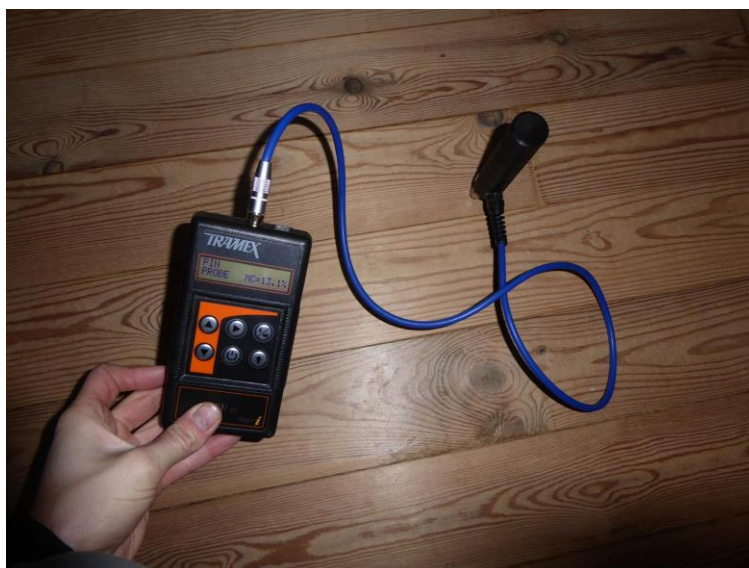
**Foto nr. 11**

| Måle område: Soveværelse | Fugt i % | Relativ Fugt % | Foto nr. |
|---|---|---|---|
| Gulvbræt i stue | 15,1 | Bygningstørt | 11 |

Fugtmåling i gulvbræt

Værdi: 15,1%

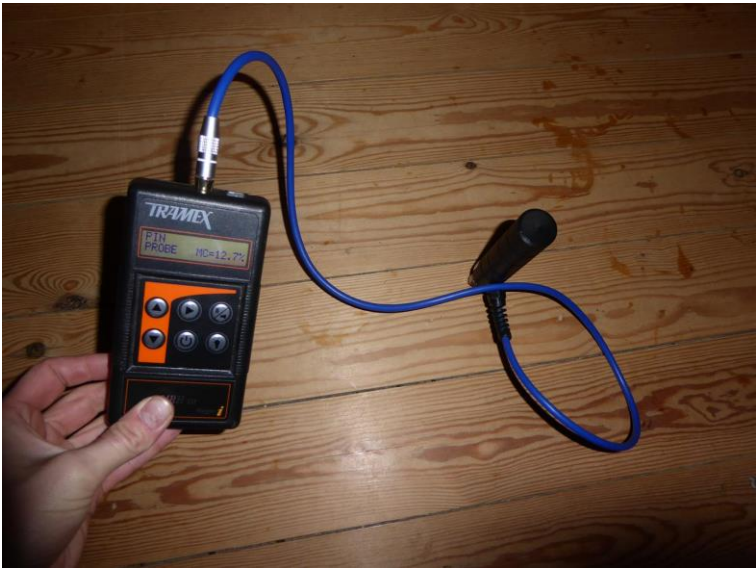
| Måle område: Soveværelse | Fugt i % | Relativ Fugt % | Foto nr. |
|---|---|---|---|
| Gulvbræt i stue | 14,7 | Bygningstørt | 12 |

| <p><b>Foto nr. 12</b><br/>Fugtmåling i gulvbræt</p> <p>Værdi: 14,7%</p> | |

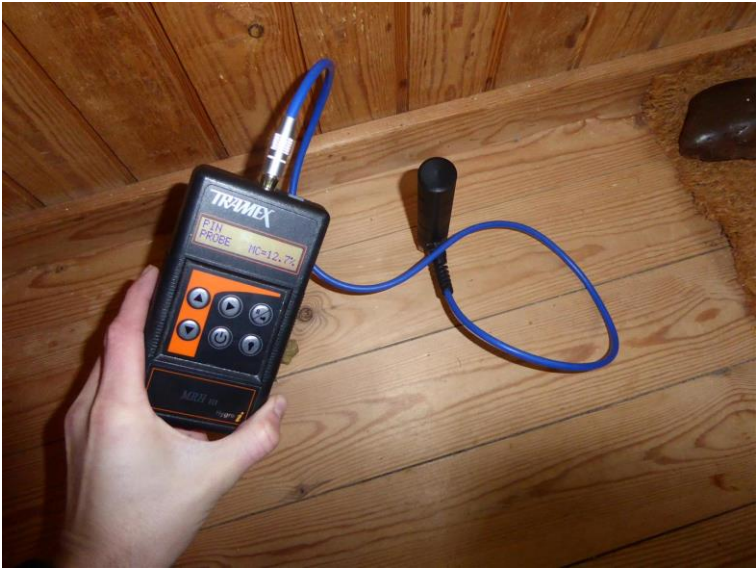
| Måle område: Soveværelse | Fugt i % | Relativ Fugt % | Foto nr. |
|---|---|---|---|
| Gulvbræt i entre | 14,7 | Bygningstørt | 13 |

| <p><b>Foto nr. 13</b><br/>Fugtmåling i gulvbræt</p> <p>Værdi: 14,7%</p> | |

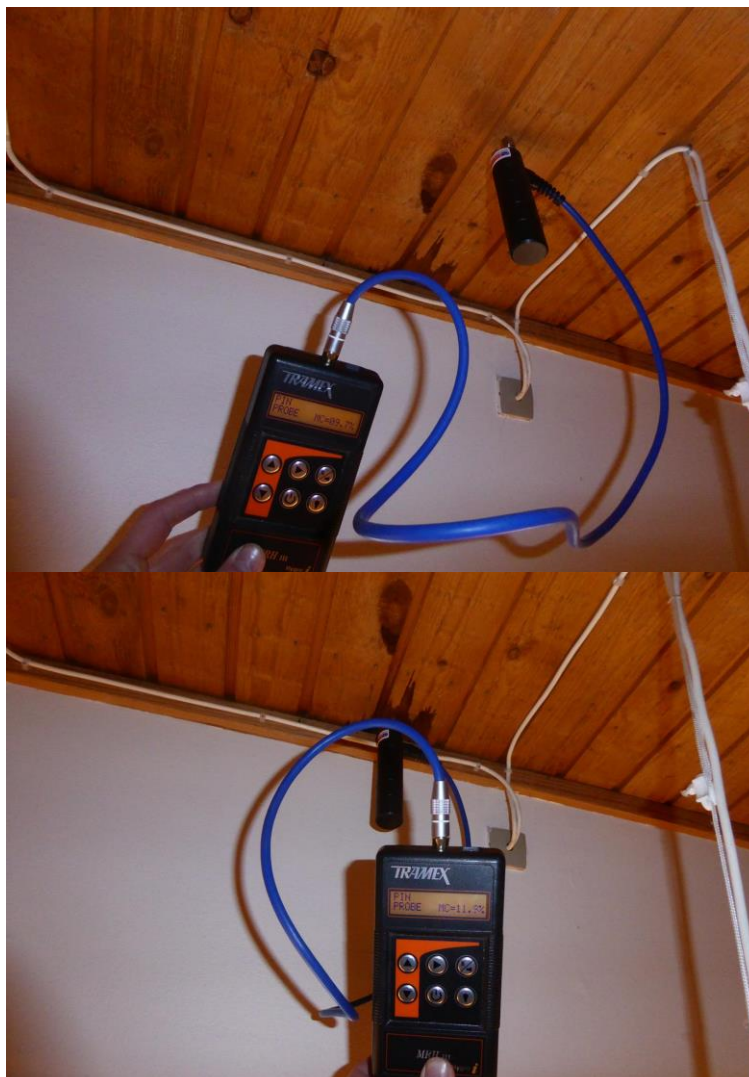
**Foto nr. 14**

| Måle område: Soveværelse | Fugt i % | Relativ Fugt % | Foto nr. |
|---|---|---|---|
| Loft i køkken | 11,7-13,9 | Bygningstørt | 14 |

Fugtmåling i listeloft

Værdi: 11,7-13,9%

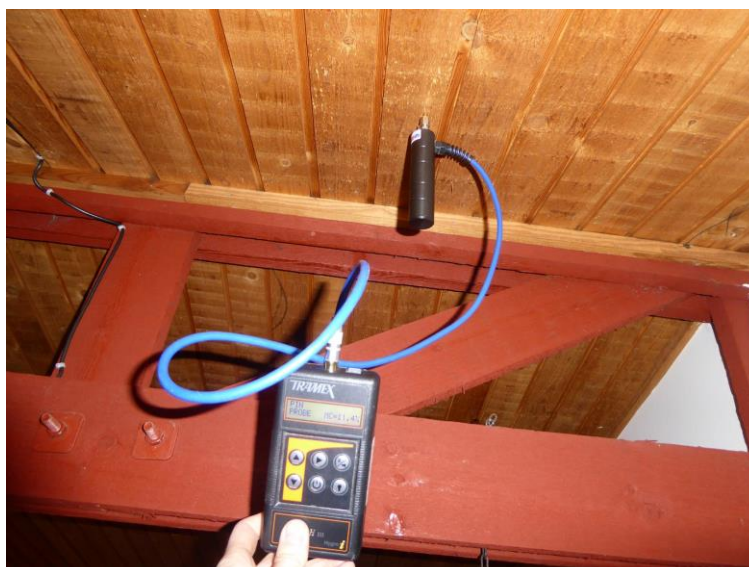
**Foto nr. 15**

| Måle område: Soveværelse | Fugt i % | Relativ Fugt % | Foto nr. |
|---|---|---|---|
| Loft i stue | 13,4 | Bygningstørt | 15 |

Fugtmåling i listeloft

Værdi: 13,4%

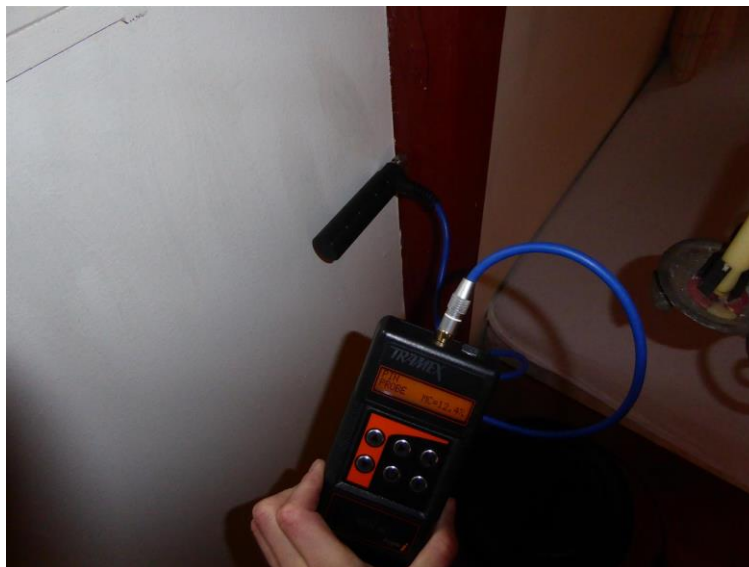
**Foto nr. 16**

| Måle område: Soveværelse | Fugt i % | Relativ Fugt % | Foto nr. |
|---|---|---|---|
| Indvendig stolpe i stue | 14,4 | Bygningstørt | 16 |

Fugtmåling i indvendig trækonstruktion

Værdi: 14,4%

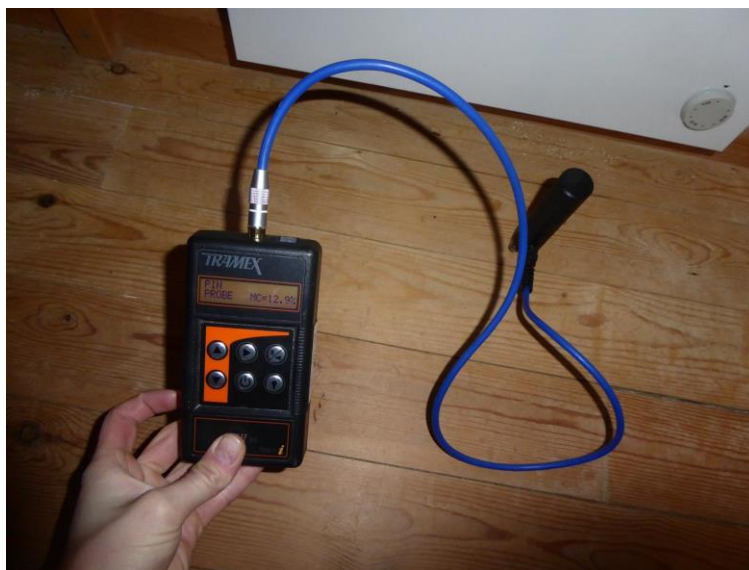
**Foto nr. 17**

| Måle område: Soveværelse | Fugt i % | Relativ Fugt % | Foto nr. |
|---|---|---|---|
| Gulvbræt i værelse midt. | 14,9 | Bygningstørt | 17 |

Fugtmåling i gulvbræt

Værdi: 14,9%

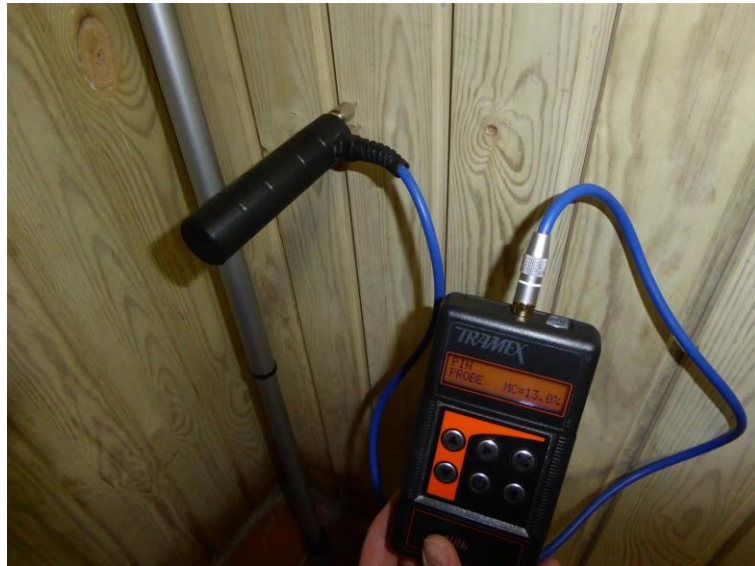
**Foto nr. 18**

| Måle område: Soveværelse | Fugt i % | Relativ Fugt % | Foto nr. |
|---|---|---|---|
| Bruseniche | 15 | Bygningstørt | 18 |

Fugtmåling i indvendig trækonstruktion i bruseniche

Værdi: 13,0%

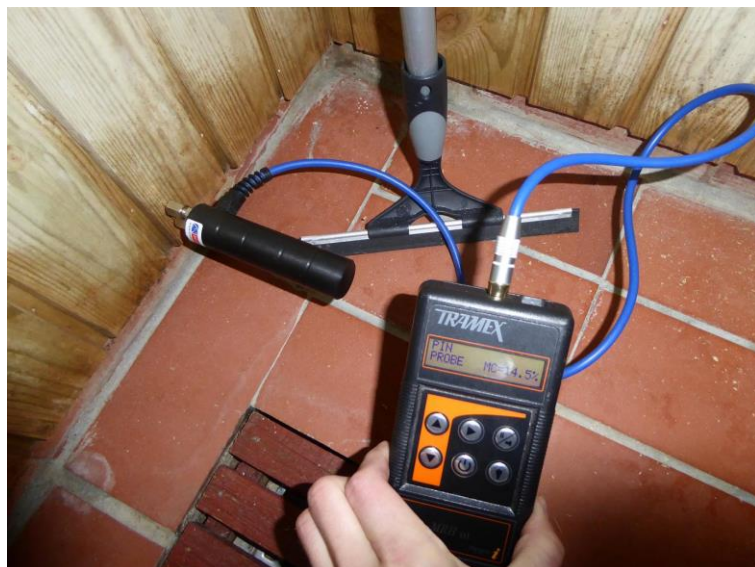
**Foto nr. 19**

Brusenichens træbeklædning er lettere opfugtet, og der kan på sigt være en risiko for vækst af skimmelsvamp. Fugtniveauet er ikke alarmerende højt i forhold til rådskader, men der kan være en vis forekomst af skimmelsvamp på bagsiden af træbeklædningen. En renovering af brusenichen bør derfor overvejes i nærmere fremtid.

| Måle område: Soveværelse | Fugt i % | Relativ Fugt % | Foto nr. |
|---|---|---|---|
| Bruseniche - Opfugtet område | 16,5 | Fugtigt | 19 |

Fugtmåling i indvendig trækonstruktion i bruseniche – Ved opfugtet område

Værdi: 14,5%
