# FUGT- OG SKIMMELKONTROL

**Besigtiget dato:** 29-10-2019

**Rapport dato:** 08-12-2021

**Sagsnr.:** 10466-19

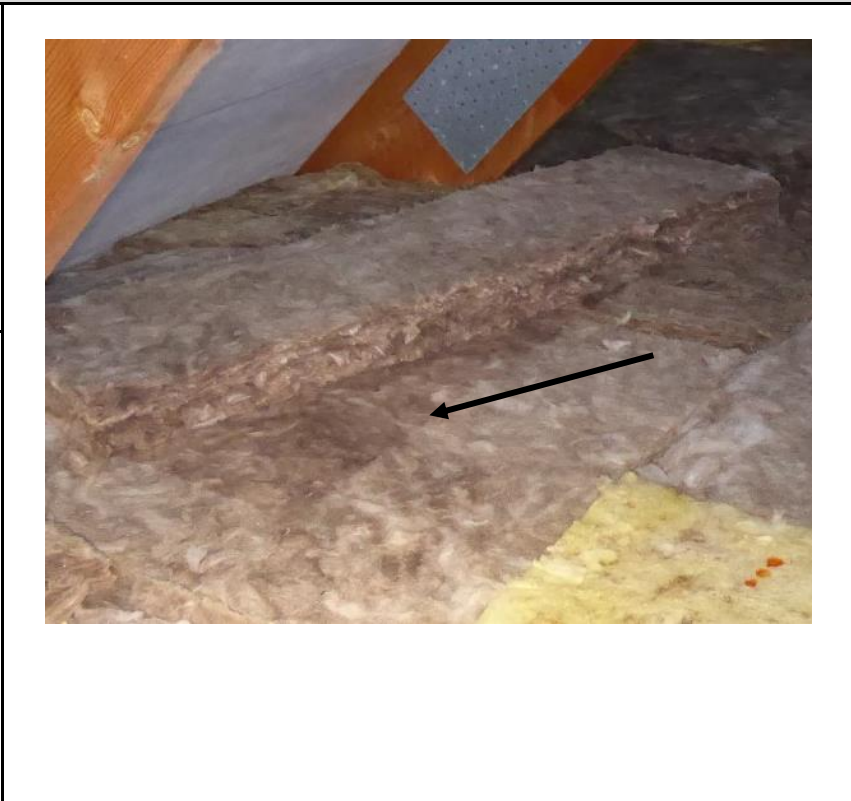
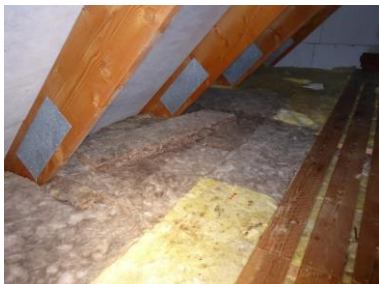
**Foto nr. 03**

Isoleringsmaterialet på det vandrette loft ses med kondens på overfladen (foto 03). Dette tyder på mangelfuld ventilation i loftrummet, så luftfugtigheden i loftrummet bliver for høj, og fugten udfældes til kondens når luftens temperatur sænkes i løbet af natten. Isoleringslaget ligger helt ud til undertaget. Det anbefales at isoleringslaget i skråvægge ligger 70 mm fra undertaget for at sikre optimal ventilation af tagkonstruktionen.

Beskrivelse:  
*Kondensdannelse ovenpå isoleringen.*

*Pilen viser skillelinjen hvor isoleringsmaterialet har ligget, og dermed, hvor der er ikke faldet kondens*

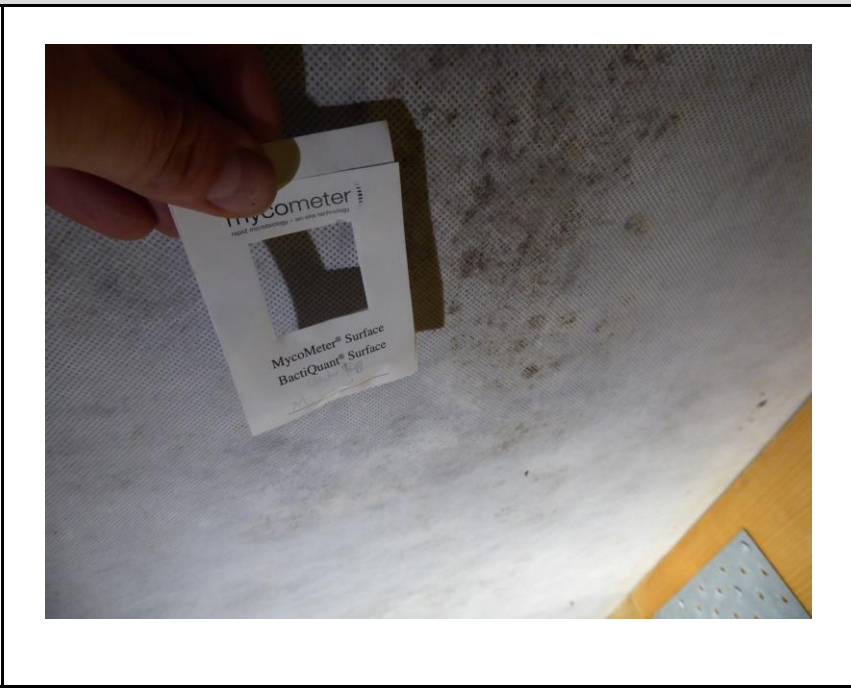
**Foto nr. 04**

Af prøveresultatet i afsnit 5.1, fremgår det, at overfladerne med sorte misfarvninger, bærer forekomst af skimmelsvamp i kategori B, "Over normalt baggrundsniveau".

Det vurderes derfor at de sorte misfarvninger på undertaget generelt er skimmelsvamp, men at omfanget af angrebet er begrænset, og i et niveau der ikke vurderes at være kritisk.

Undertaget ses med misfarvninger, som mistænkes at være skimmelsvamp (foto 04). Der blev derfor udtaget Mycometer Surface test to steder på undertaget, hvor det ønskes afklaret, om misfarvningerne er skimmelsvamp. Prøverne viser moderat forekomst af skimmelsvamp på overfladerne med sort misfarvning. De orange plamager er ikke skimmelsvamp. Rekvirenten husker undertaget som værende mere misfarvet ved en tidligere besigtigelse. Såfremt der er lavet en afrensning af undertaget, kan dette have indvirkning på prøveresultatet.

Beskrivelse:  
*Misfarvninger på undertag*

*Udtaget Mycometer Surface test*

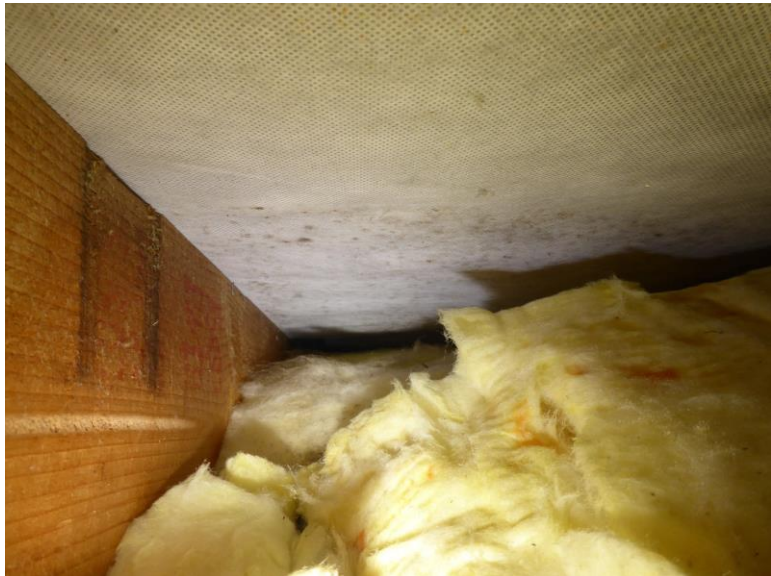
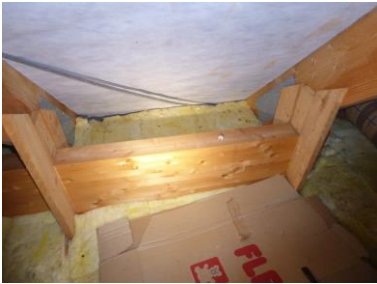
**Foto nr. 05**

Undertaget, hvor skråvægsisoleringen ligger op mod undertaget, ses med øget misfarvning i forhold til undertaget i loftrummet (foto 05). Dette kan skyldes øget kondensdannelse på undertaget grundet manglende ventilation.

Beskrivelse:  
*Misfarvninger på undertaget,  
hvor isoleringsmaterialet ligger  
helt ud til undertaget*

- Der bør etableres bedre ventilation af tagkonstruktionen.  
For at skabe bedre ventilation i skråvæggene kan der lægges trælægter på langs med taghældningen for at skabe afstand mellem isoleringsmaterialet og undertaget. Ventilationsmuligheden ved tagfoden bør vurderes og eventuelt forbedres for optimalt resultat. Opnås der passage fra tagfod til rygning, vil ventilationsforholdene forbedres markant.  
Der kan eventuelt suppleres med ventilationsåbninger i hver gavl, samt i kvistens front, for at opnå effektivt luftskifte i loftrummet.
- Der kan med fordel opsættes en affugter i loftrummet. Herved sikres hurtig og effektiv udtørring af konstruktionerne, som ellers vil kunne tage lang tid under passive forhold.

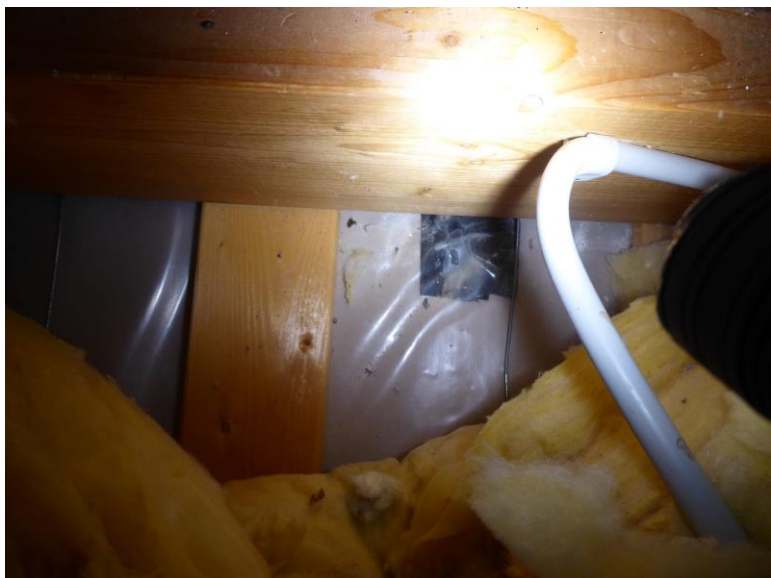
**Foto nr. 06**

Ved fjernelse af isoleringsmaterialet i et tilfældigt område blev dampspærren besigtiget (foto 06). Her ses ingen tegn på opfugtning af isoleringsmaterialet, eller andre tegn på fugttekniske problemstillinger.

Beskrivelse:  
*Besigtigelse af dampspærre*

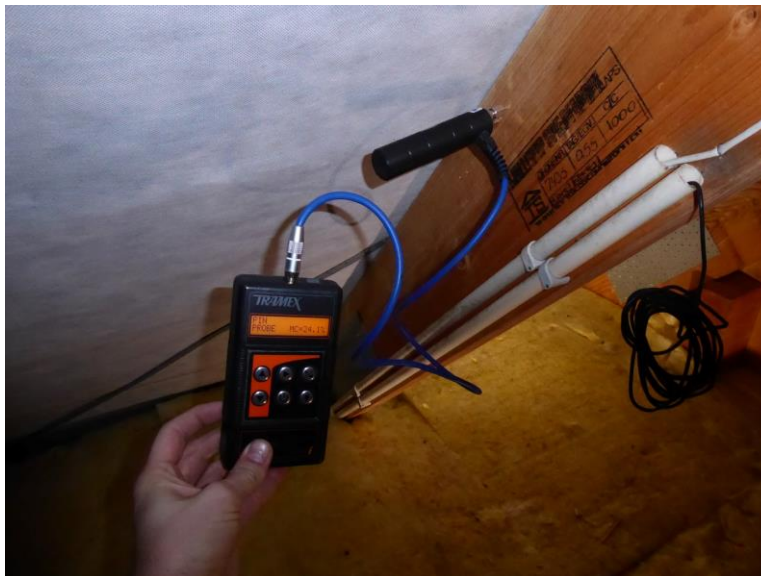
**Foto nr. 07**

Fugtindholdet i trækonstruktionerne (gangbro og spærtræ) er over det normale for konstruktionstræ i et loftrum, hvilket tyder på en generel høj luftfugtighed i loftrummet over en længere periode. Der ses ikke tegn på skimmelsvamp på trækonstruktionerne, og det

Måleområde (Tramex MRH III)	Fugt i %	Relativ Fugt %	Foto nr.
Spærkonstruktion	17,8-27,1	74-96	07
Gangbro	21,9	87	-

*Fugtmålinger i spærkonstruktion*

Værdi: 27,1 %

*(efter korrektion for  
rumtemperatur)*
