# Naborøg

## (Lækagesporing)

# Lækagesporing i etagebebyggelse

Den DATO, har Kasper Rudolfsen og Henrik Andersen fra CB Group foretaget en lækagesporing af lejligheden beliggende på ADRESSE. Undersøgelsen blev foretaget efter aftale med REKVIRENTEN.

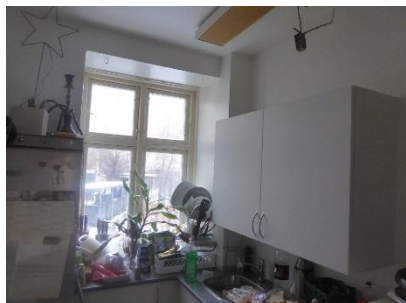
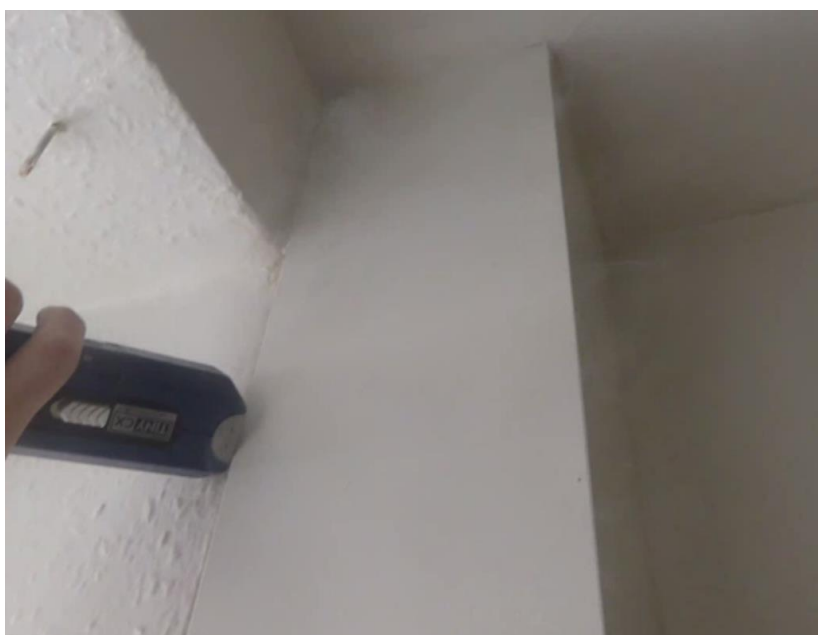
### Foto nr. 01

Der kan ledes røg ind i teknikskakten i køkkenet. Røgen suges kraftigt ind og ledes ud på 1. salen omkring skakten i bryggerset.

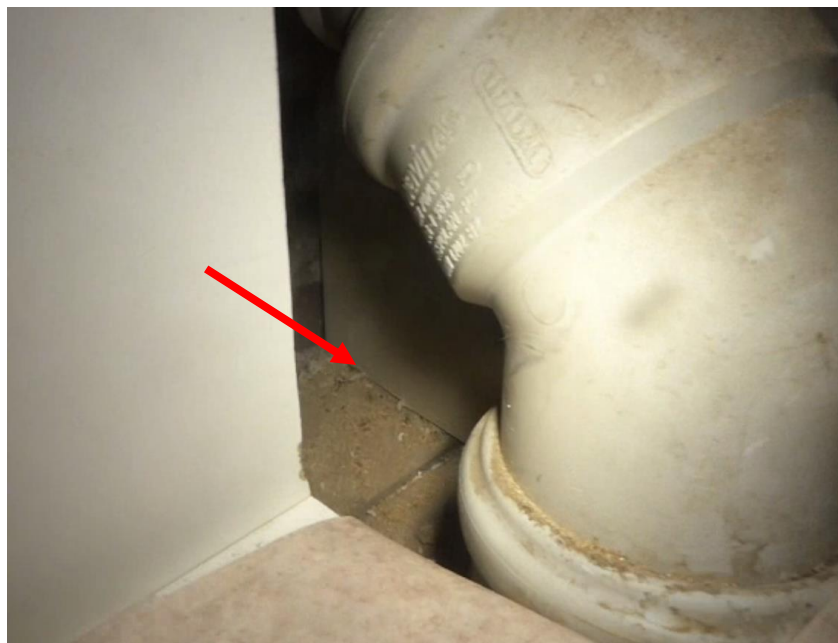
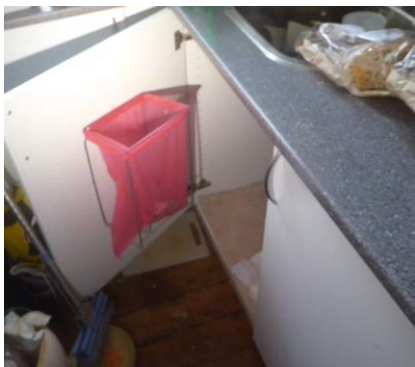
**Foto nr. 02**

Ved udlægning af røg på 1. salen ved fodpanelet omkring vask og teknikskakt, og det ses i stuen tv inde i køkkenskabet.

Det er svært at se hvordan det kommer ned igennem etageadskillelsen. Den primære kilde vurderes at være igennem skakten, men det kan ikke udelukkes at der er en form for gennembrydning bag gipsvæggen (se pilen på billedet) hvor der også kan ledes røg igennem.

Der kunne desuden spores gennemgang mellem stuen tv og kælderen, når der ikke var etableret trykforskel mellem stuen tv og 1. sal.

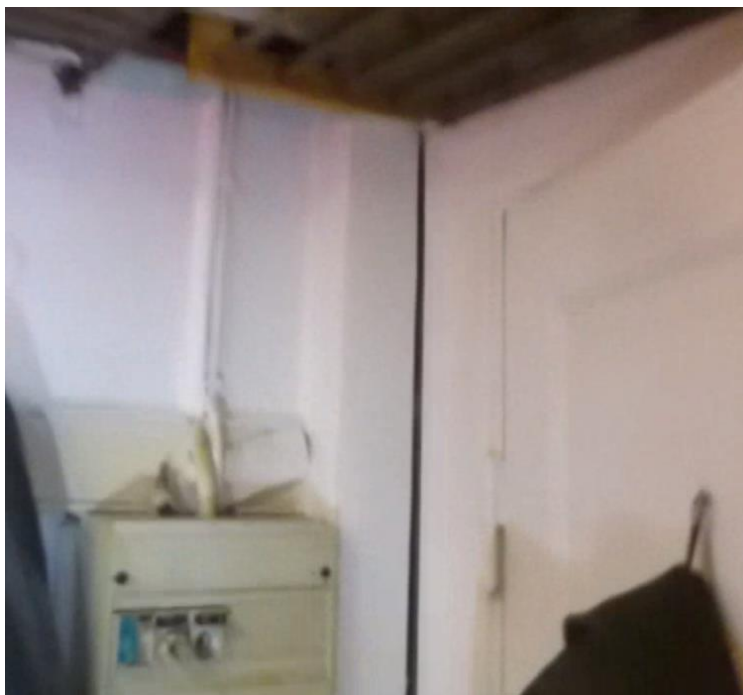
**Foto nr. 03**

Gennembrydningen omkring ledningsgennemføringen i gangen ved væg mod badeværelse ses i stuen tv når der er overtryk på 1. salen. Herved kan der ledes røg ned i stuen tv, og der er derfor passage omkring denne gennemføring.

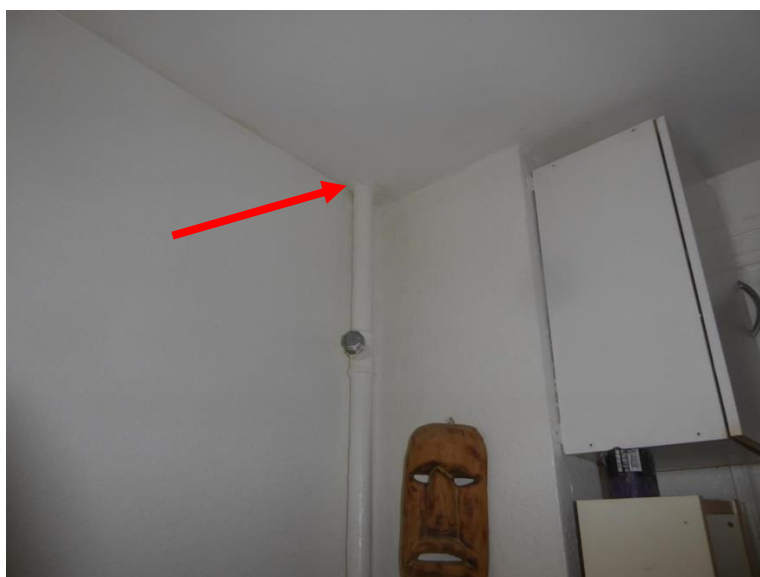
**Foto nr. 04**

Der ses en meget lille lækage omkring gennembrydningen ved et rør i køkkenet (se rød pil).

Lækagen er ikke stor nok til at der direkte kan ledes røg igennem, som ses i bryggerset på 1. salen.

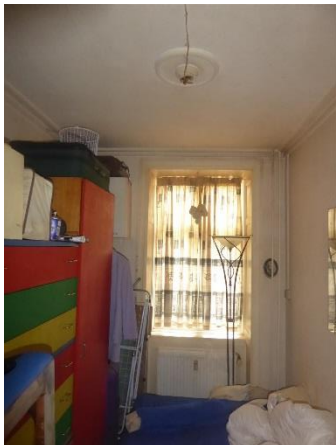
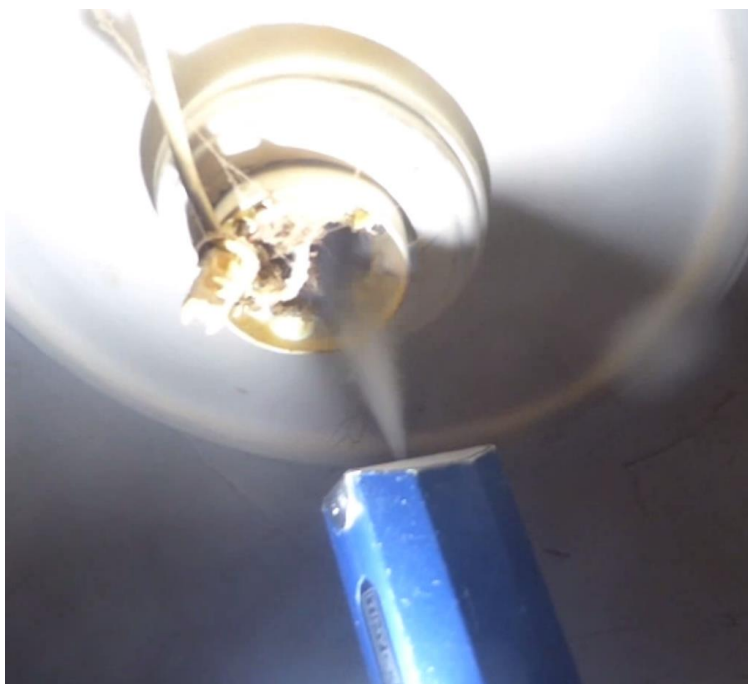
**Foto nr. 05**

Der kan ledes røg op i loftudtaget i soveværelset i stuen tv.

Røgen ses på 1. salen i bryggerset under skabet til højre for vaskemaskinen.

Ved overtryk på 1. salen kunne røgen presset tilsvarende tilbage.

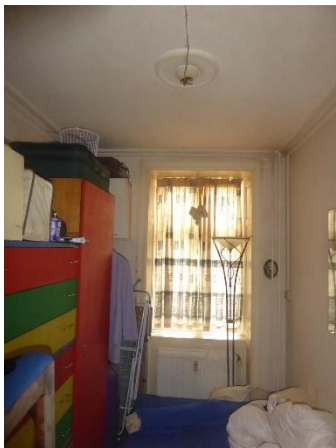
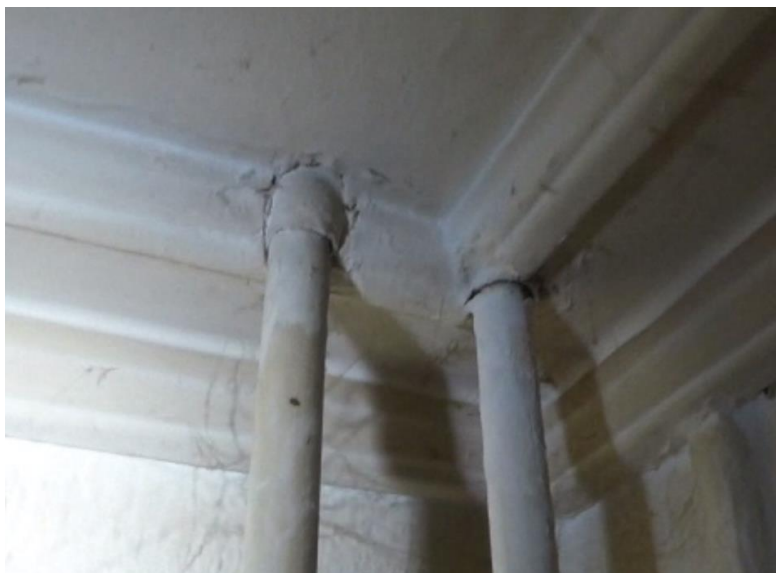
Der kan ledes røg ind i lysningen omkring vinduet i soveværelset i stuen tv.

Ved at have overtryk på lejligheden på 1. sal kan der ledes røg ind ved tilsvarende rørgennemføringen, som viser sig dels ved foto 6.1 men tydeligst som illustreret på foto 6.2, ved alle revner i panellysningerne omkring vinduet i soveværelset.

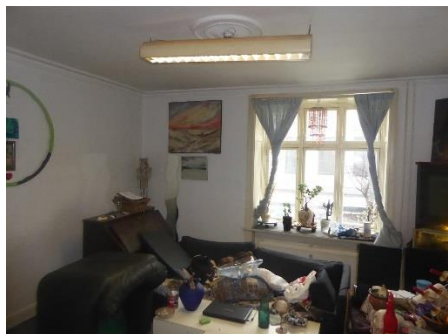
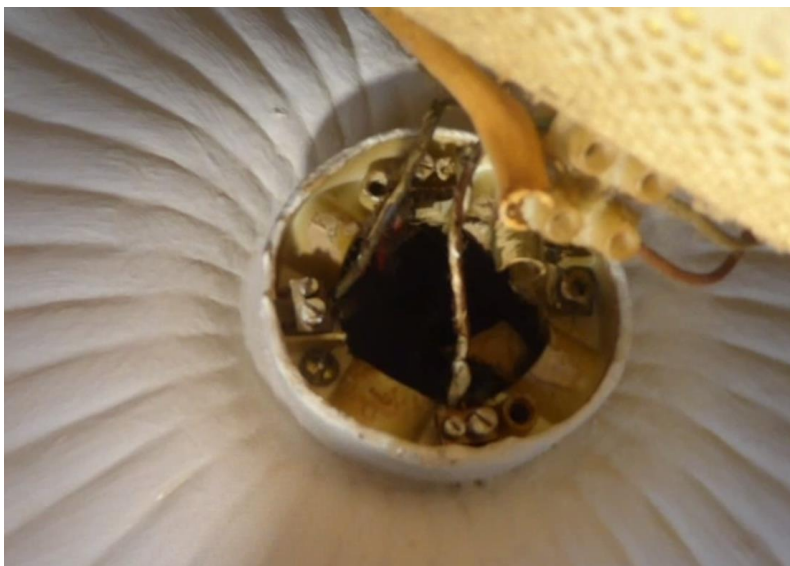
**Foto nr. 07**

Der kan ledes røg op i etageadskillelsen ved loftudtaget i stuen i lejligheden stuen tv. Der kan ikke direkte lokaliseres et sted på 1. sal hvor røgen ledes op i opholdsrummet på 1. sal, men da der ved undertryk kan suges røg ind, og ved overtryk trykkes røg ud igen, må der konkluderes at være en forbindelse mellem de to lejligheder herigennem.

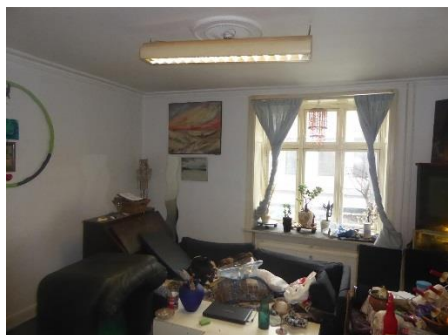
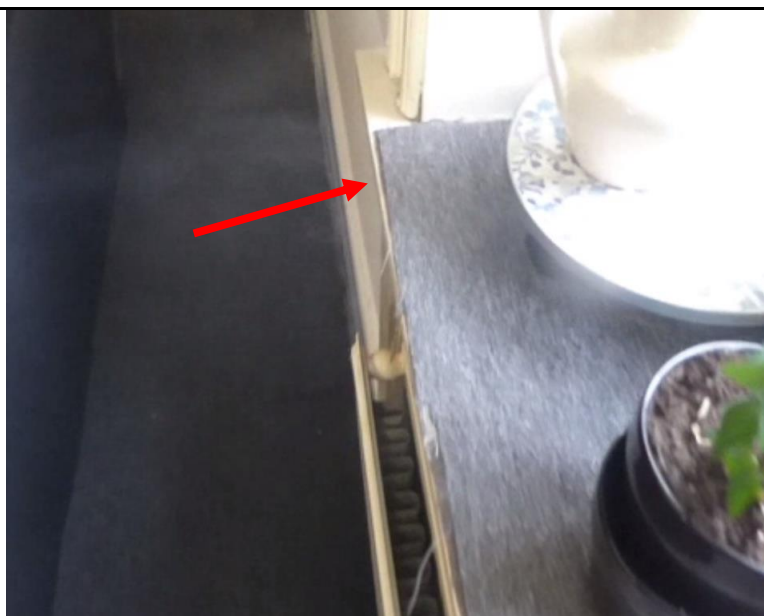
**Foto nr. 07**

Ved indblæsning af røg i samlingen mellem gulv og væg ved fodpanelet på 1. salen kan der ledes røg ned i stuen tv, som ses i sprækker omkring panellysningerne ved vinduet i stuen.

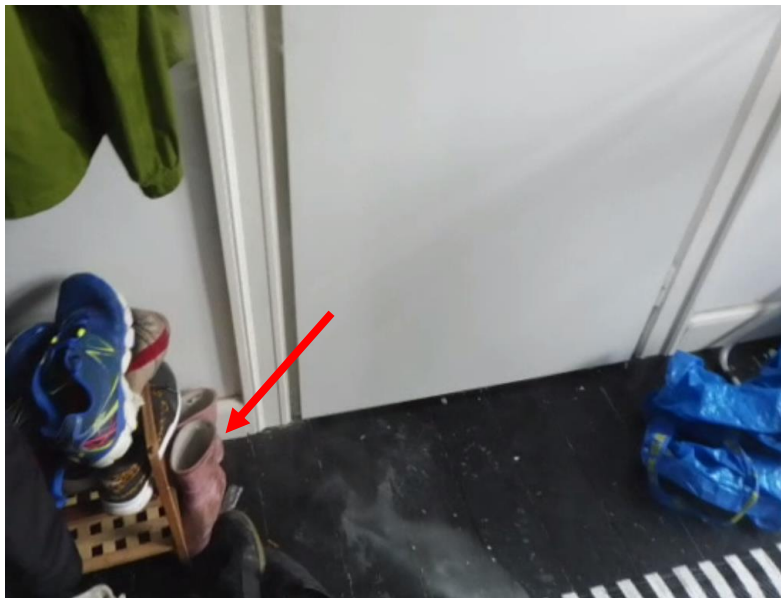
Lækage fra bagtrappe ind i lejligheden.

Lugtgener fra bagtrappen kan ledes denne vej.

Tætningen omkring døren er ikke udført korrekt.

Røgen ledes ind i lejligheden i området omkring fodpanelet i bryggerset (foto 1.1 – rød pil), ved udlægning af røg under fodpanel på væg mod badeværelse ude fra bagtrappen (se foto 1.2 – rød pil).

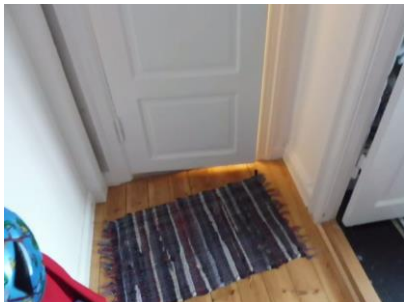
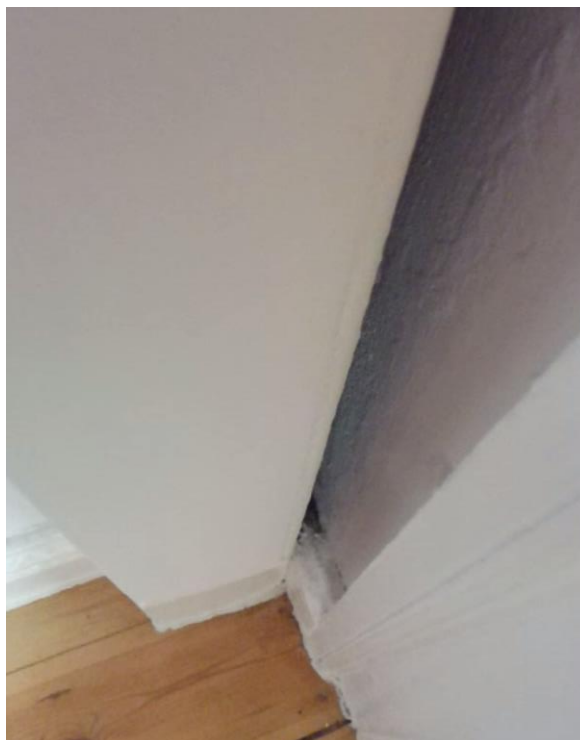
**Foto nr. 02**

Der ledes røg op i lejligheden bag kabelgennemføringen ved døren ud til badeværelset.

Spindelvæv ses blafrende.

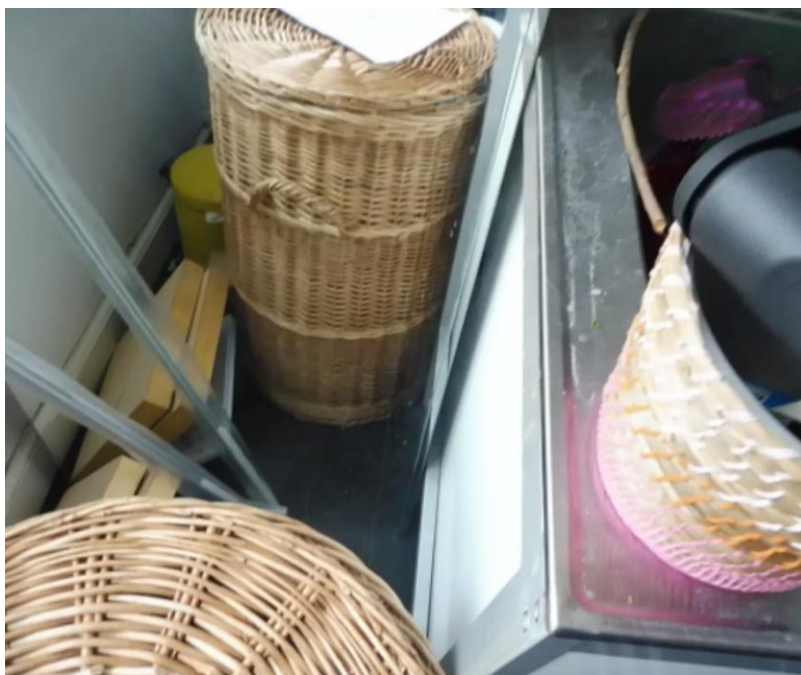
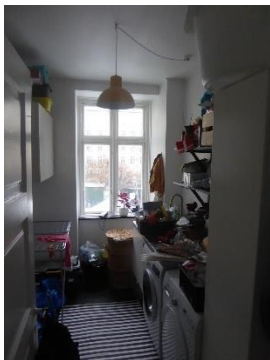
**Foto nr. 03**

Der ses lækage mellem vasken om teknikskakten i bryggers.

Her er adgang mellem lejlighederne via teknikskakten.

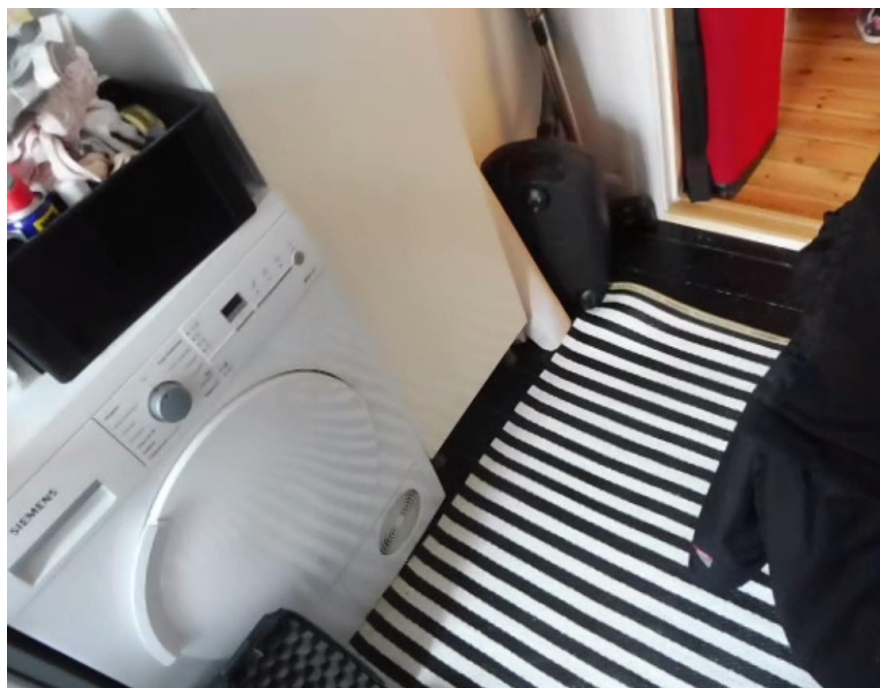
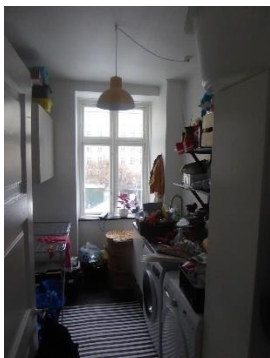
**Foto nr. 04**

Der ses en lækage under skabet hvor røgen kan suges ind i lejligheden. Pga. indbo kan vi ikke lokalisere den præcise åbning hvor røgen kommer ind.

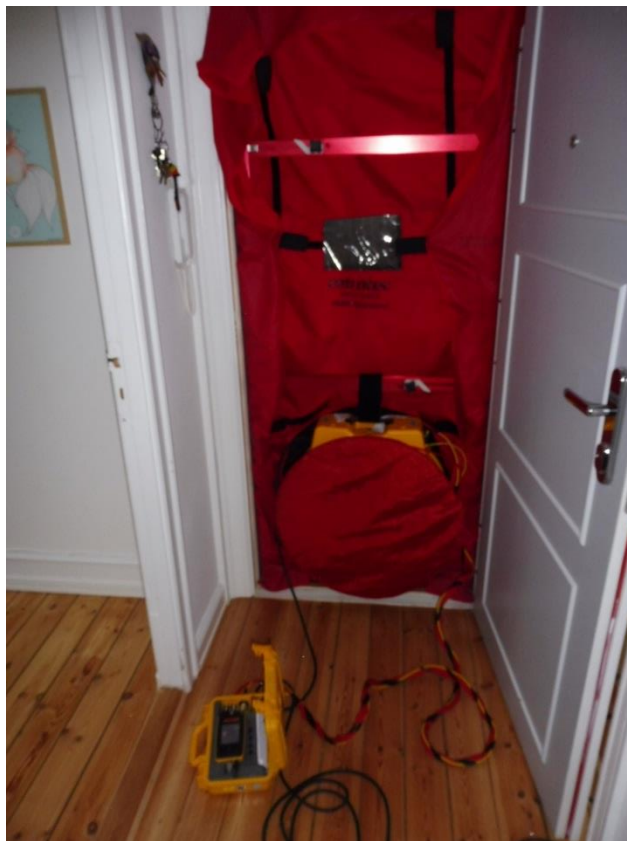
**Foto nr. 08**

Udstyret blev monteret i døren mod fortrappen. Det har derfor ikke været muligt at lokalisere fejl omkring døren pga. turbulens fra ventilatoren.
