# Bygningstermografi

Med undertryk

**Besigtiget dato:** 24-11-2021

# Termografisk inspektion af bygning

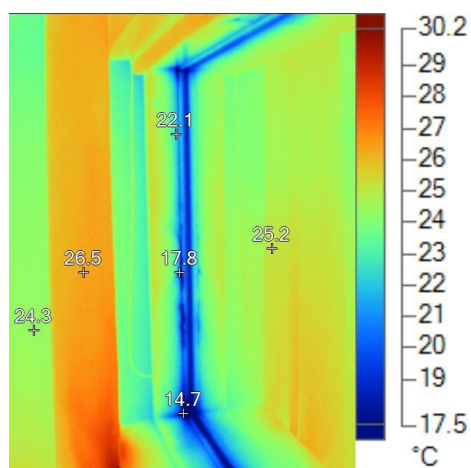
IR001260 - Kontor, undertryk

Der ses vindindtræk fra tætningslisterne på enkelte vinduer (se eksempel på foto 1572)

Vinduerne bør efterses, og beskadigede tætningslister bør udskiftes.

Hvis vinduet ikke lukker korrekt til pga. skævheder, fås der forskellige profiler af tætningslister.

En nem måde at kontrollere tætheden på er, at åbne vinduet, sætte et stykke almindeligt papir i klemme og lukke vinduet igen. Papiret bør herefter være fastklemt eller som minimum give en stor modstand i forsøget på at trække det fri. Hvis ikke, er det et tegn på at tætningslisten ikke slutter tæt.

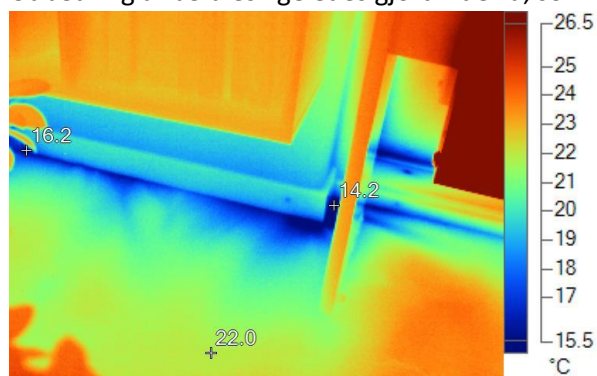
IR001592 – Stue, undertryk

Vindindtrækket ses især kraftigt omkring de gulvstående vinduer i stuen (se eksempel på foto 1588 og 1592).

Her vil utætheden typisk skyldes en mangelfuld tætning under vinduet, ved monteringen.

Vindindtrækket ved gulvet kan midlertidigt stoppes ved demontering af fodpanelet og tætning med højelastisk fugemasse med lav svindprocent i samlingen mellem gulv og væg. Herefter genmonteres fodpanelet. Fugen skal være højelastisk fordi trægulvet vil udvide sig og trække sig sammen alt afhængig af temperaturen.

Udbedring anbefales ligeledes gjort indefra, som beskrevet ovenfor.

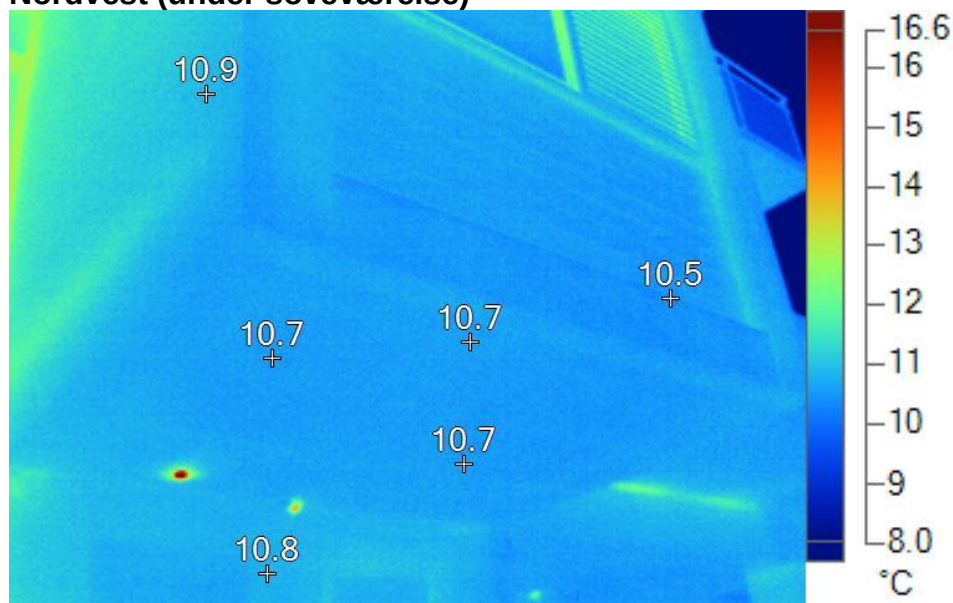
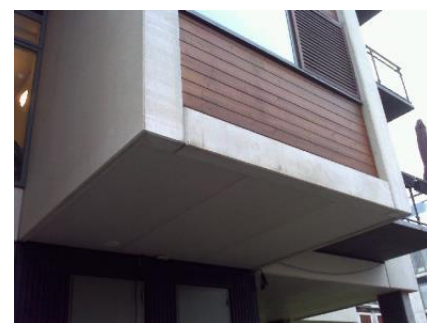
IR000117.IS2

Etageadskillelsen ses med ensartet overfladetemperatur, og uden betydelige afvigelser.

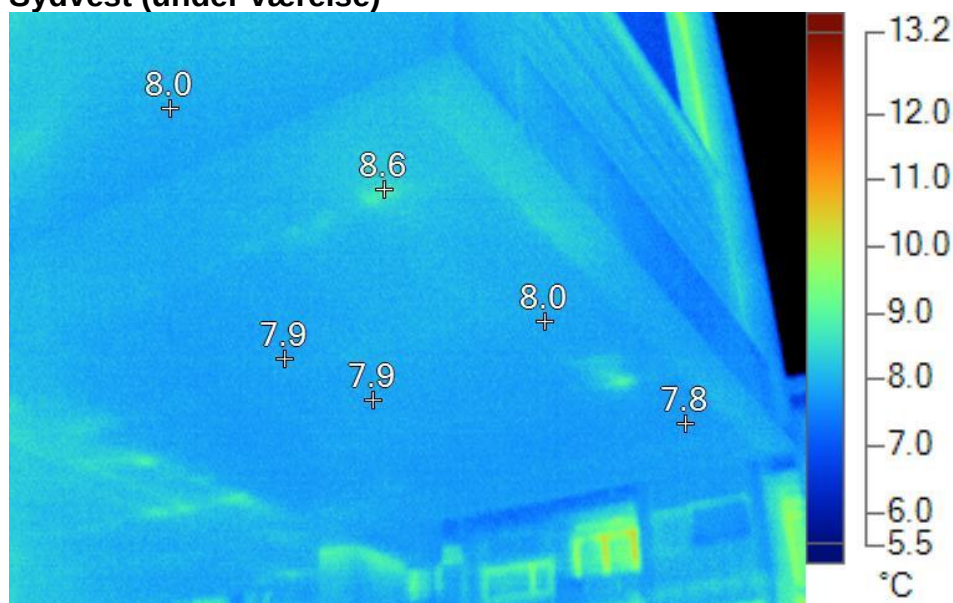
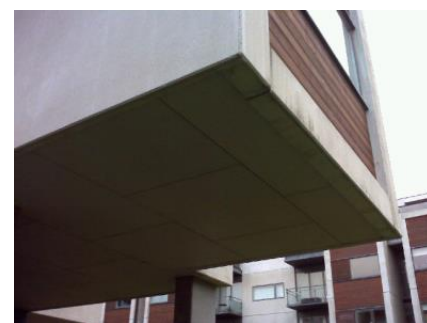
IR000126.IS2

Etageadskillelsen ses med ensartet overfladetemperatur, og uden betydelige afvigelser.

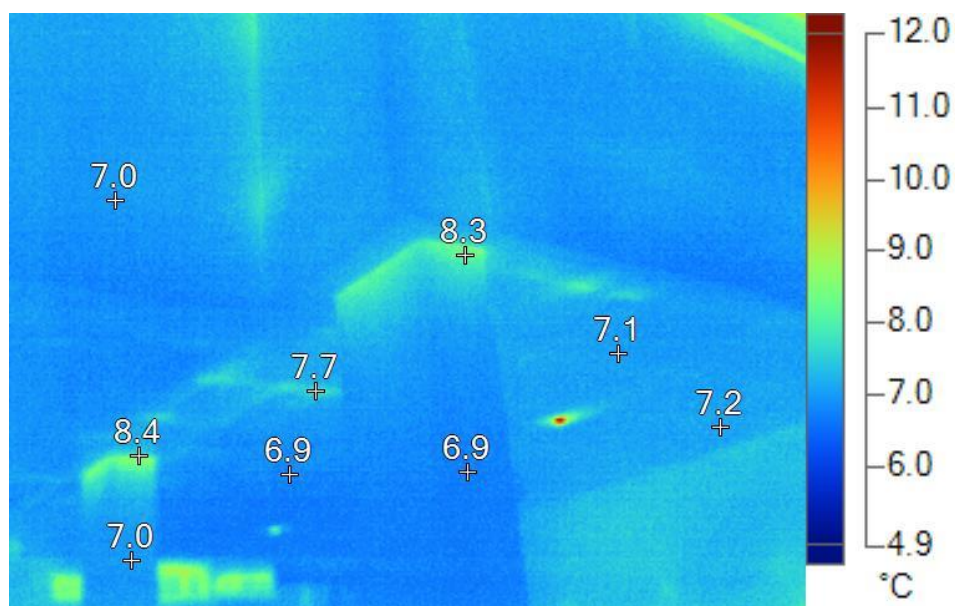
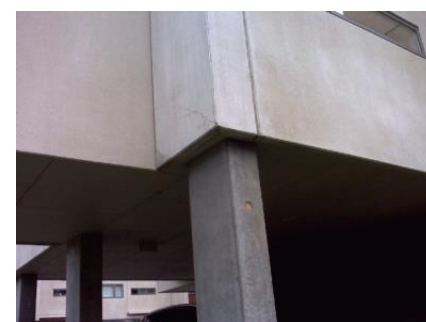
IR000131.IS2

Etageadskillelsen ses med ensartet overfladetemperatur, og uden betydelige afvigelser.

Der ses et mindre varmetab ved gennemføringen af de bærende søjler.

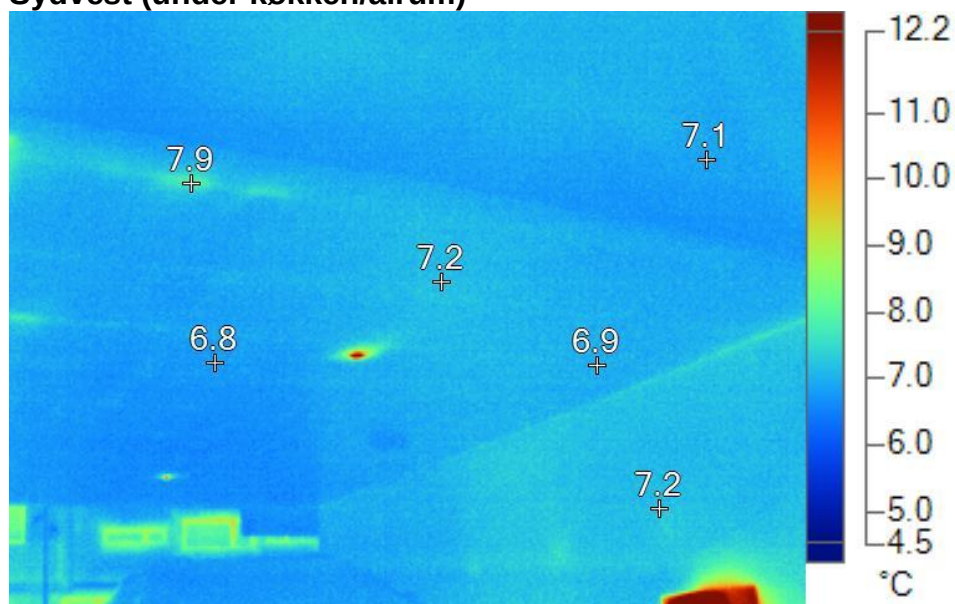
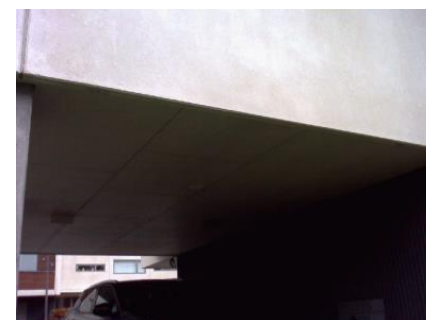
IR000132.IS2

Etageadskillelsen ses med ensartet overfladetemperatur, og uden betydelige afvigelser.

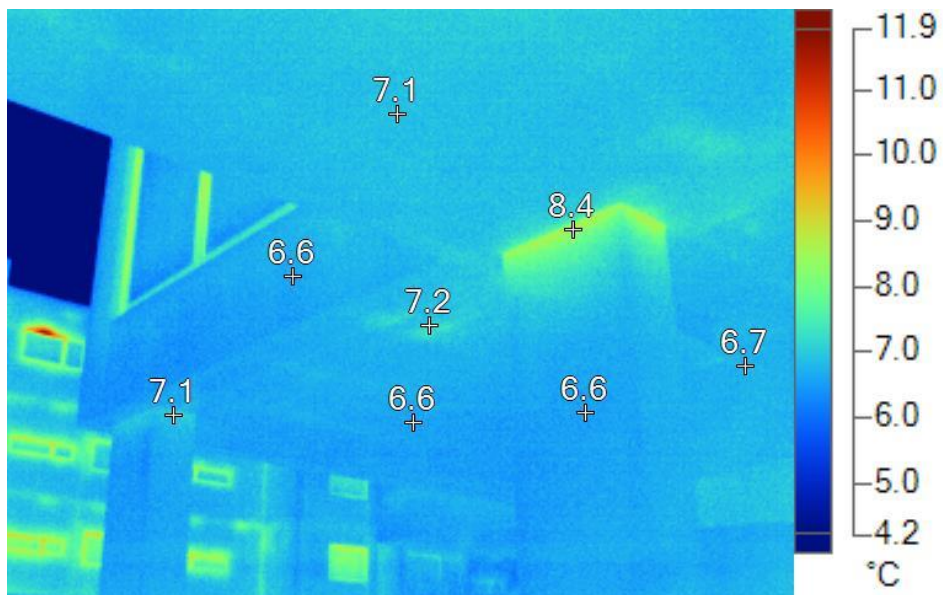
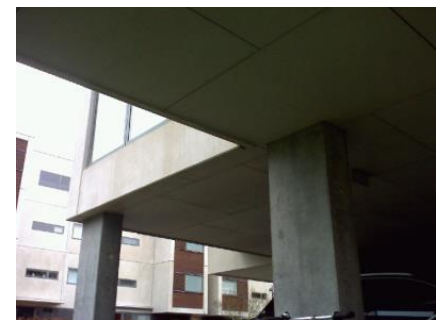
IR000133.IS2

Etageadskillelsen ses med ensartet overfladetemperatur, og uden betydelige afvigelser.

Der ses et mindre varmetab ved gennemføringen af de bærende søjler.

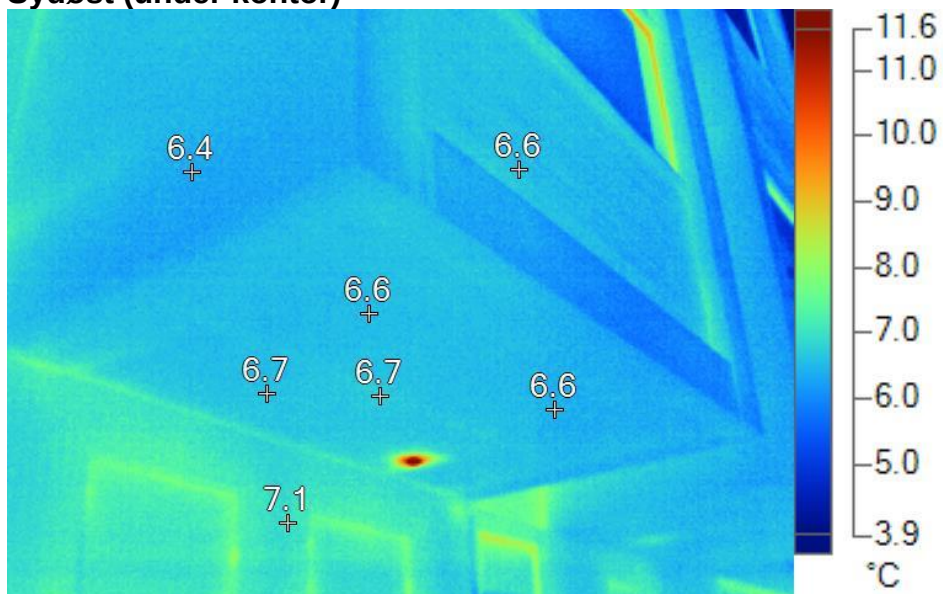
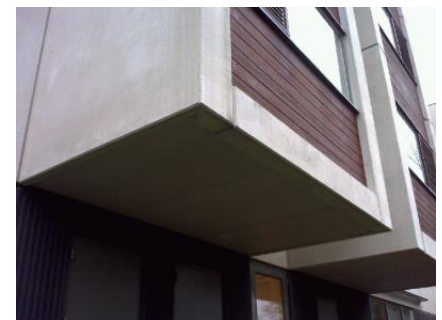
IR000136.IS2

Etageadskillelsen ses med ensartet overfladetemperatur, og uden betydelige afvigelser.

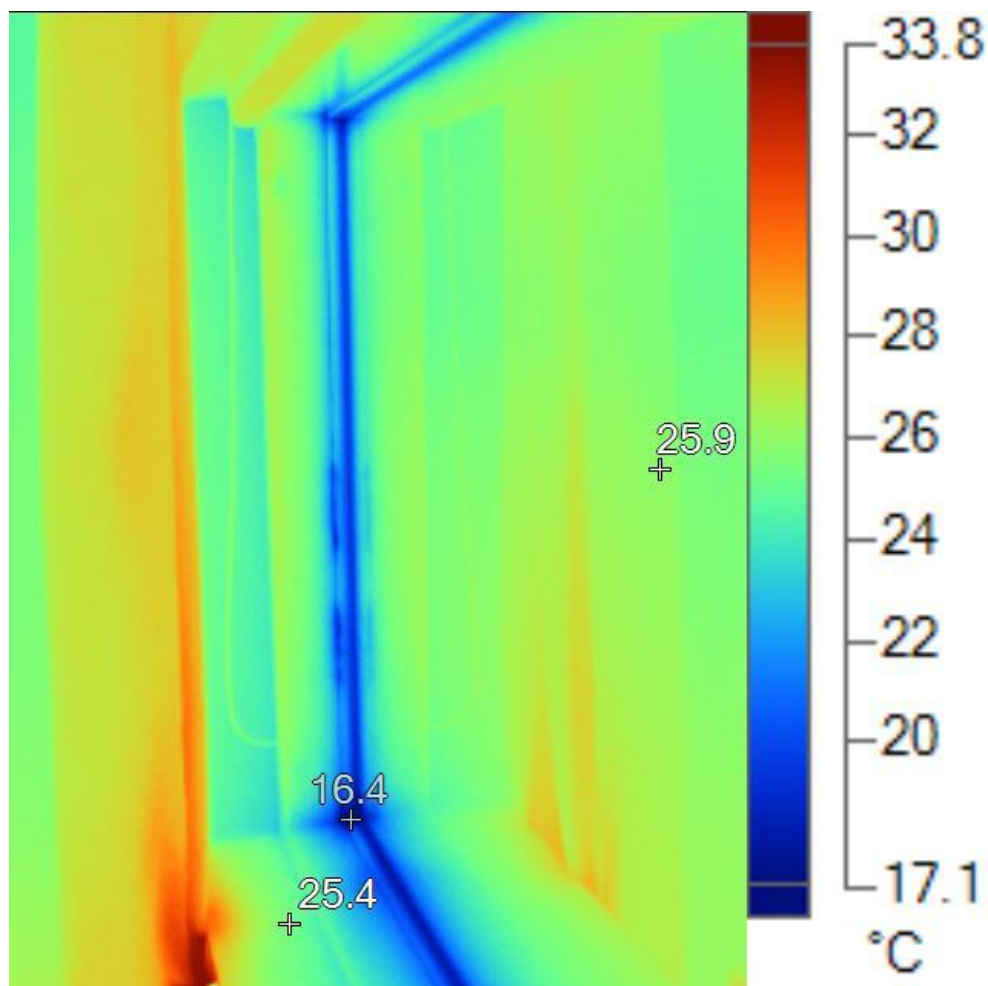
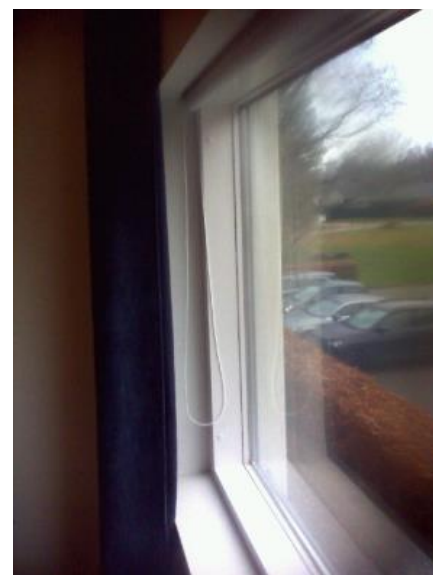
IR001528.IS2

Vinduet ses med en god isoleringsværdi.

Der ses kuldeindtræk fra tætningslisterne.

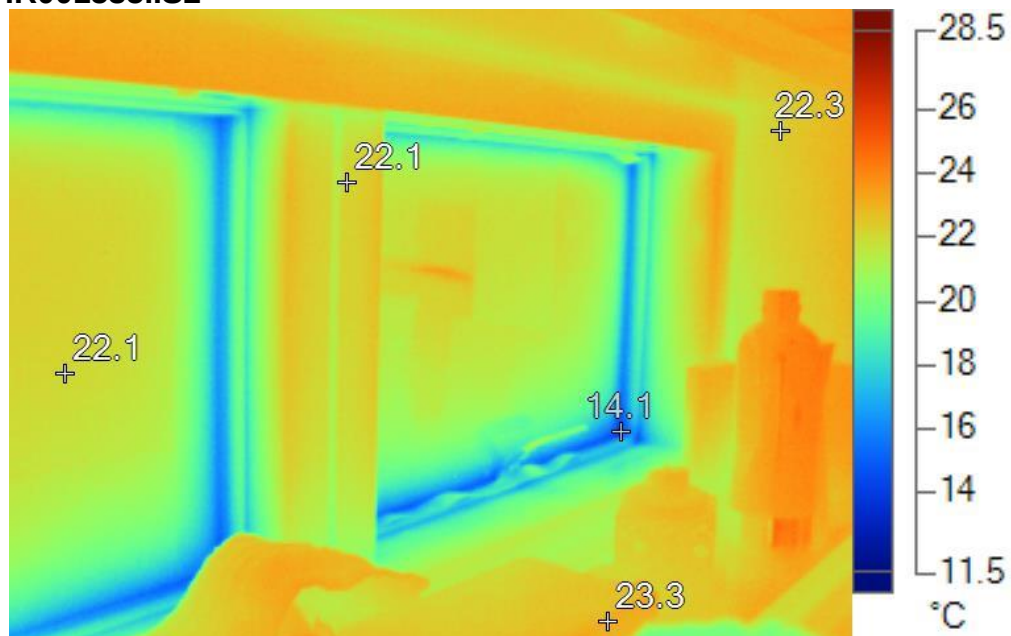
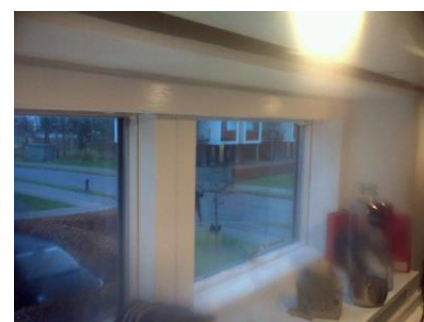
IR001535.IS2

Vinduet ses med en god isoleringsværdi.

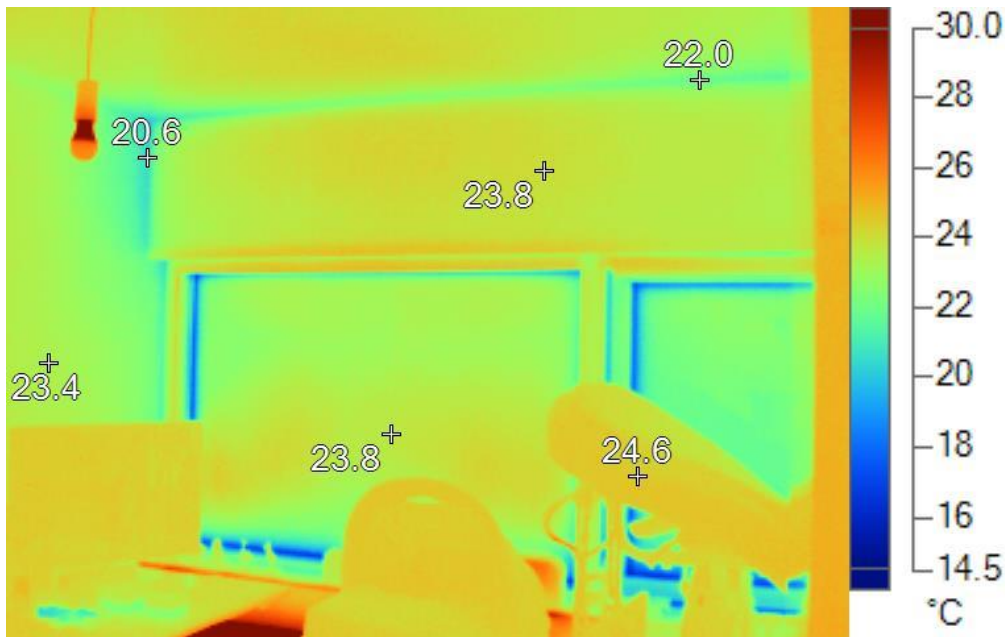
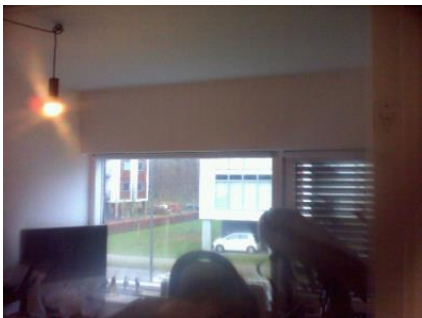
IR001536.IS2

| Vinduer: | Vinduet ses med en god isoleringsværdi. |
| Vægge: | Der ses normalt kuldeindtræk i konstruktionssamlingen over vinduet. |

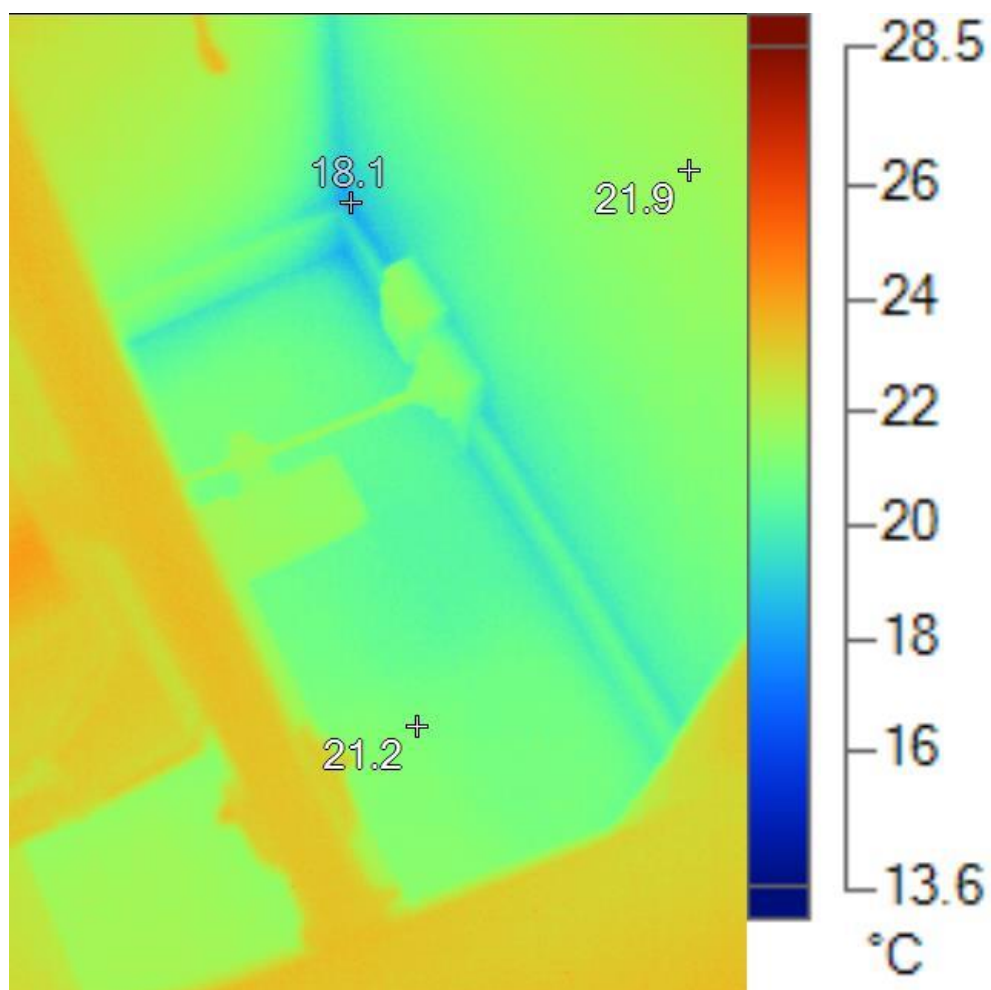
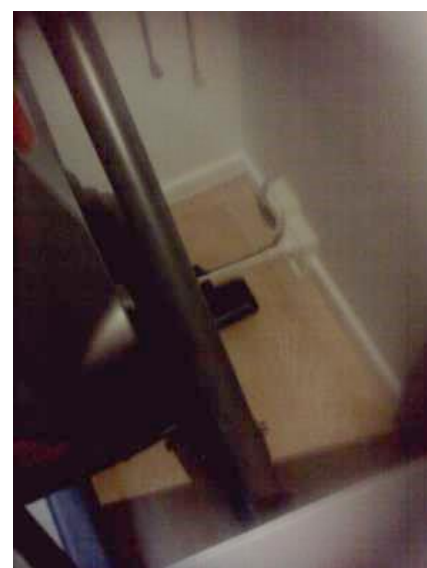
IR001542.IS2

Der ses et normalt kuldeindtræk i den nederste del af væggen.

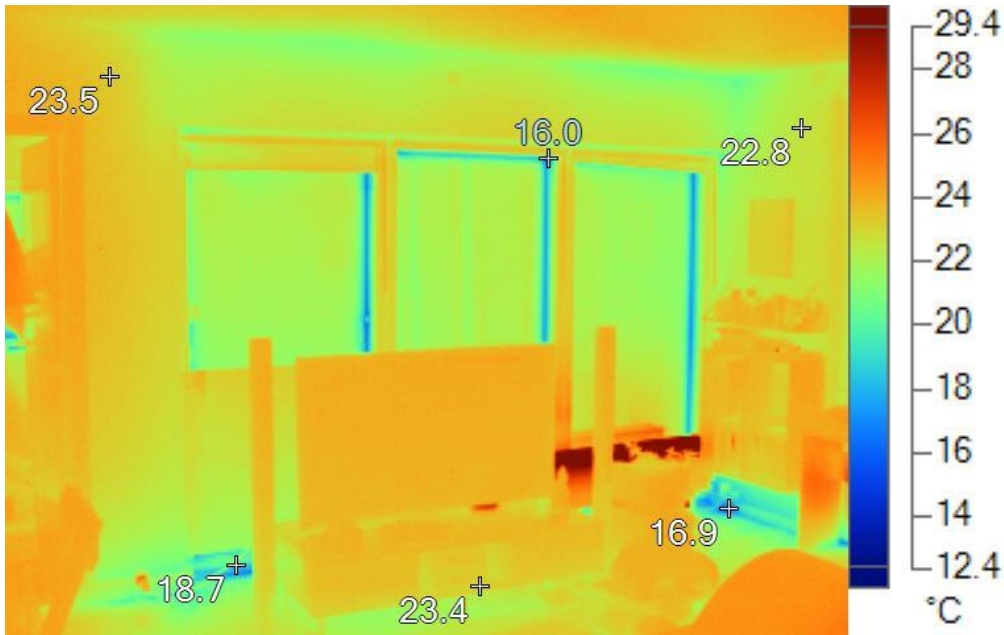
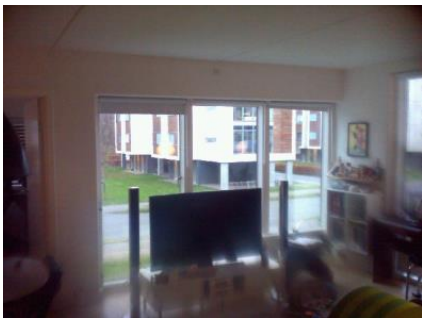
IR001543.IS2

| Vinduesparti: | Vinduespartiet ses med en god isoleringsværdi.<br>Der ses kuldeindtræk under vinduespartiet. |
| Vægge: | Der ses kuldeindtræk ved gulvet. |

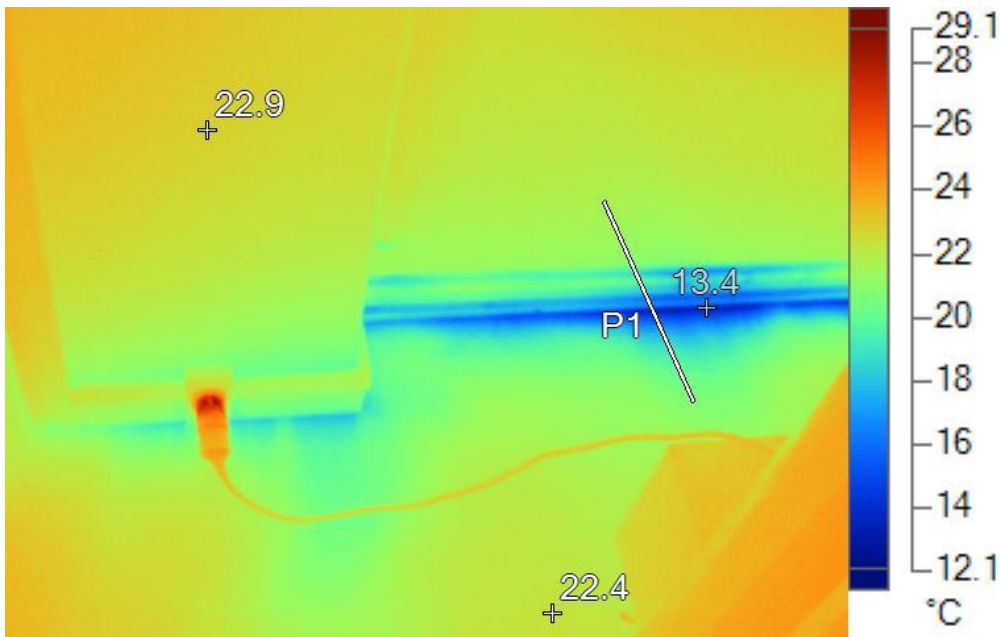
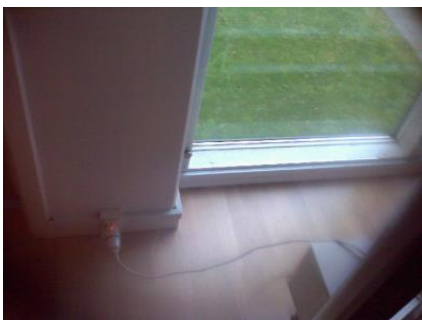
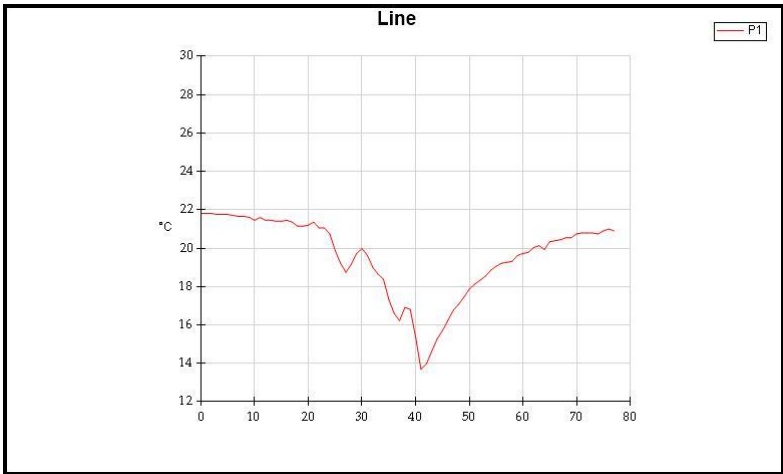
IR001544.IS2

| Vinduer: | Der ses kuldeindtræk under vinduespartiet |

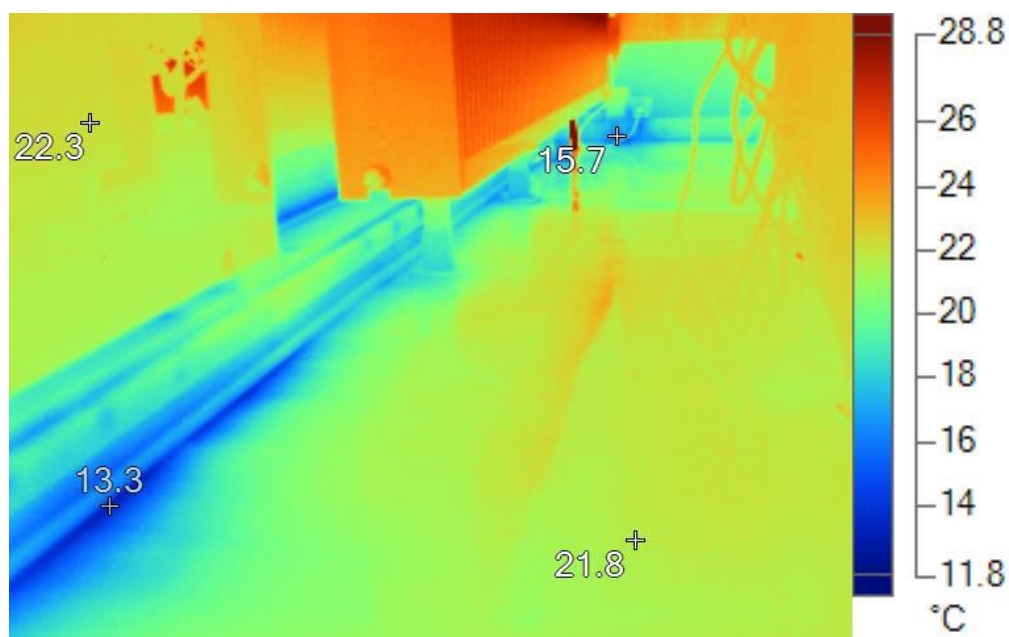
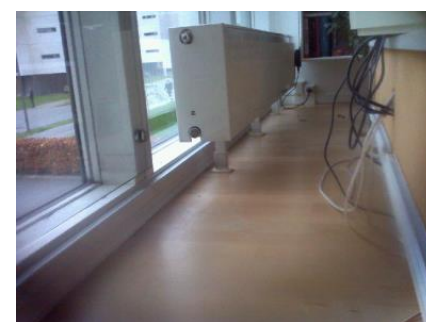
IR001546.IS2

Der ses kuldeindtræk under vinduespartiet.

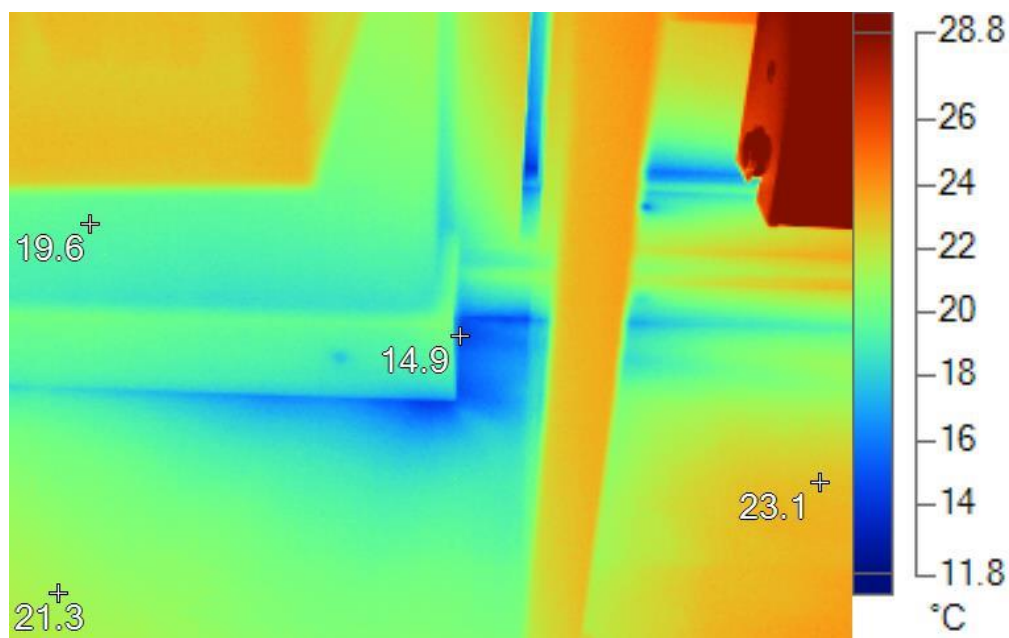
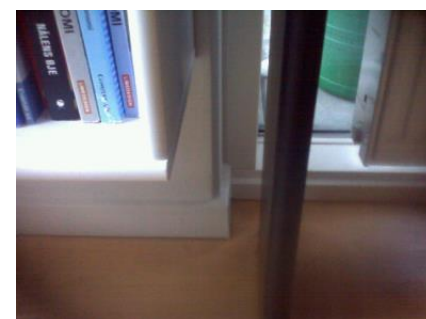
IR001548.IS2

Der ses kuldeindtræk ved gulvet.

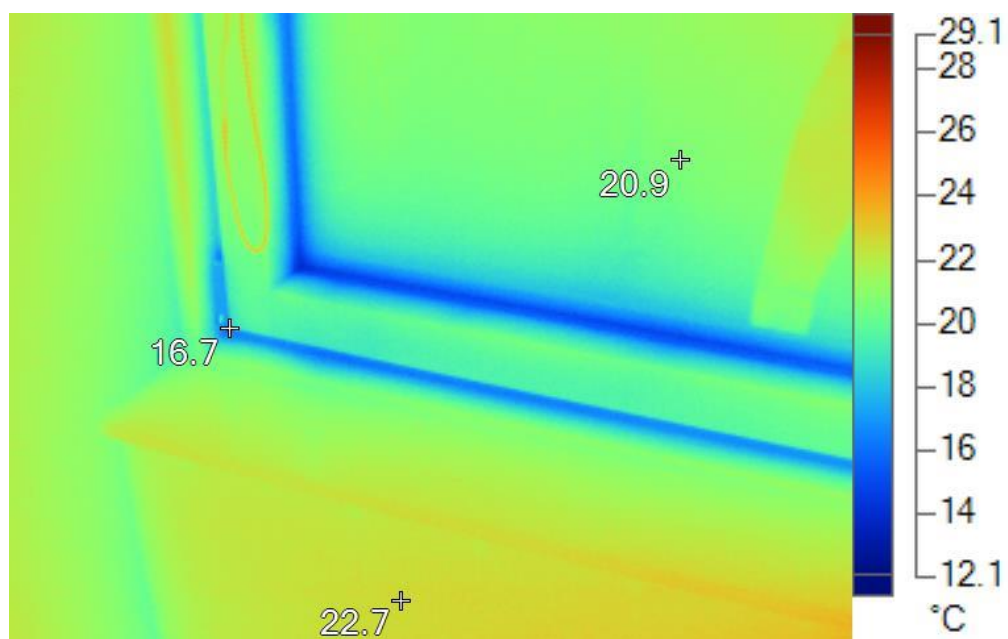
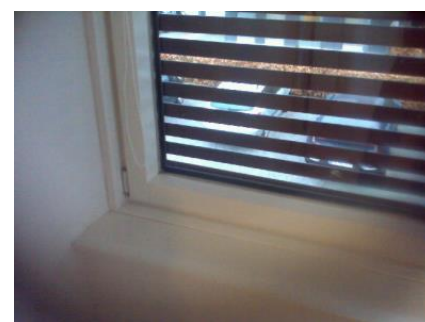
IR001560.IS2

Der ses normalt kuldeindtræk fra tætningslisten.

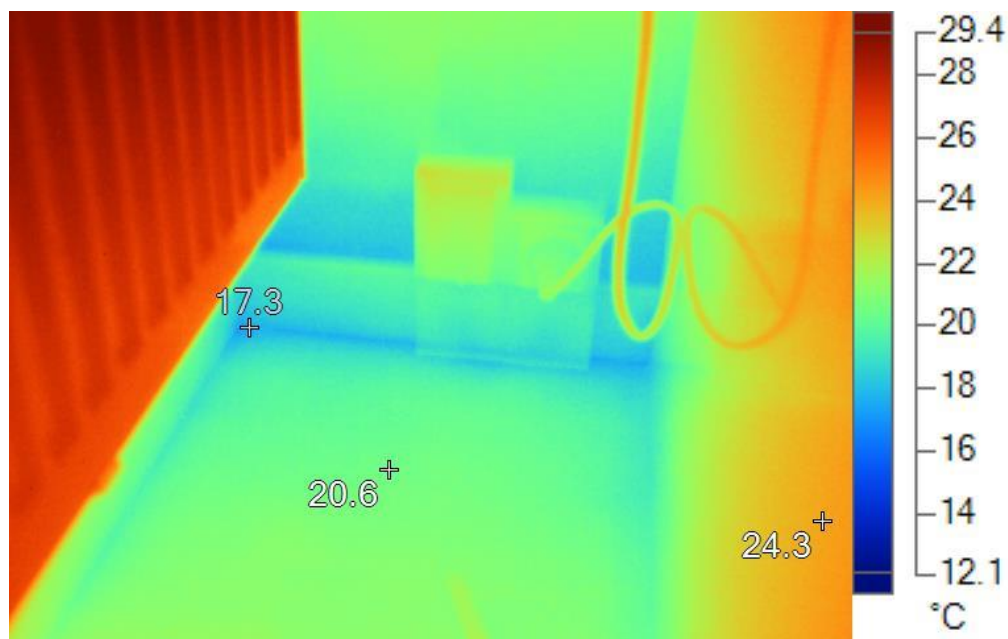
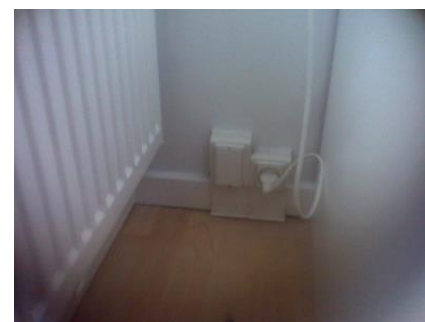
IR001562.IS2

Der ses et normalt kuldeindtræk ved gulvet.

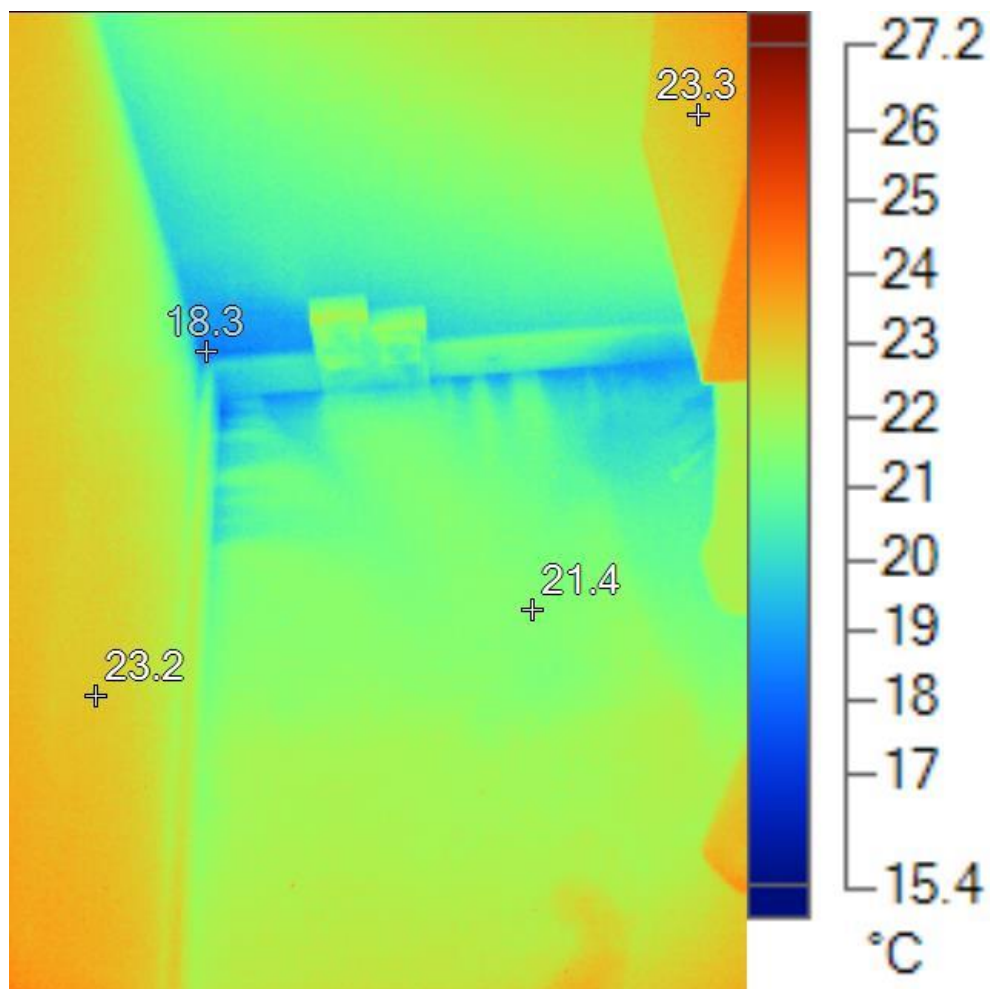
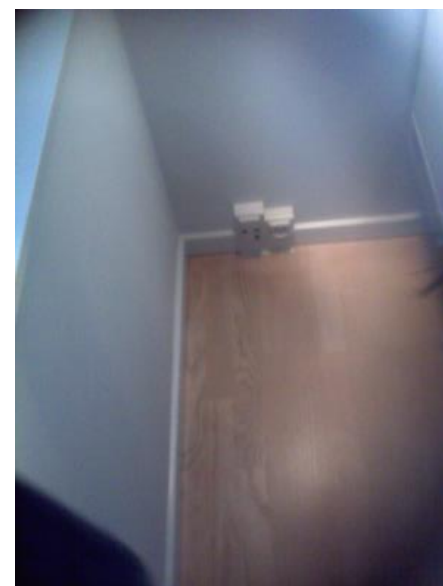
IR001566.IS2

Der ses vindindtræk fra samlingen mellem gulv og væg (se eksempel på foto 1566 og 1607).

Der ses vindindtræk fra samling mellem gulv og væg ved fodpanelet.

Der kan også tættes udenpå den nuværende konstruktion og afsluttes med en fejeliste til komprimering af fugen.

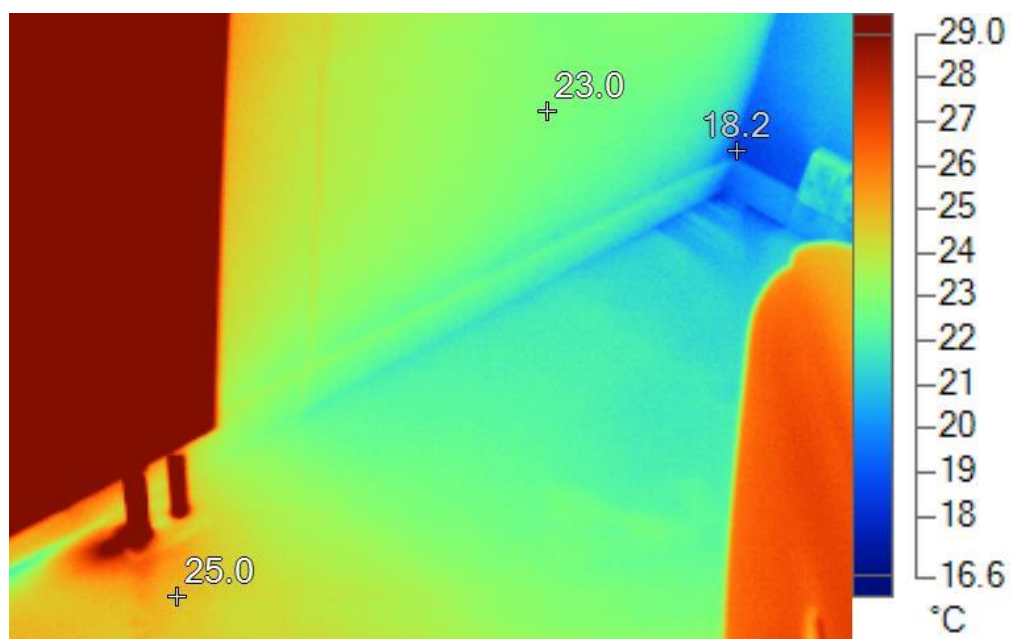
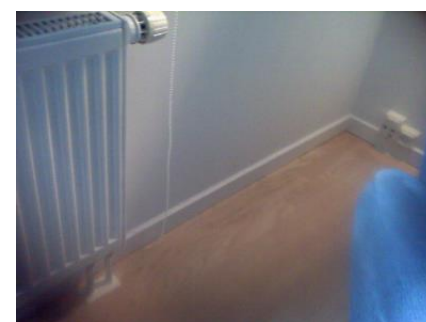
IR001567.IS2

Der ses vindindtræk fra samling mellem gulv og væg ved fodpanelet.

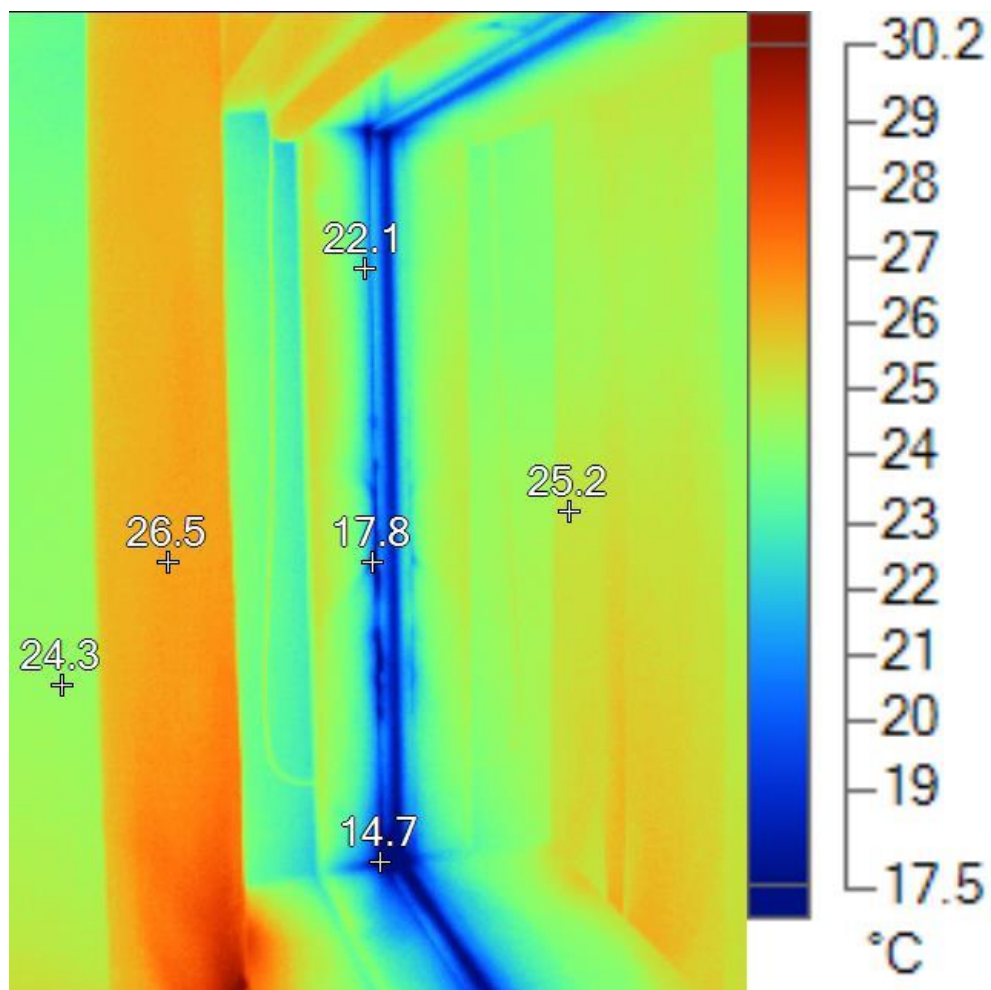
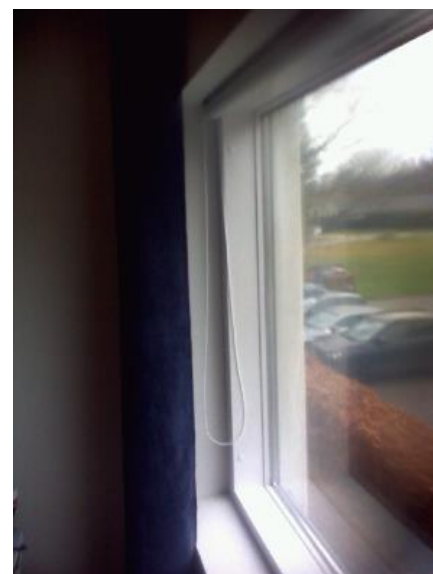
IR001572.IS2

Vinduet ses med en anelse vindindtræk fra tætningslisterne.

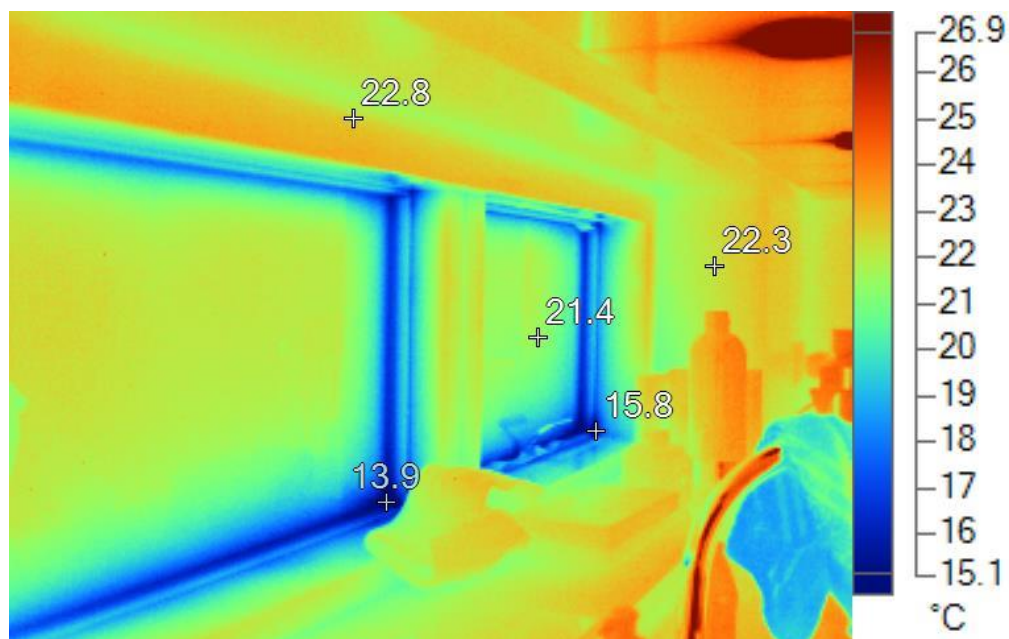
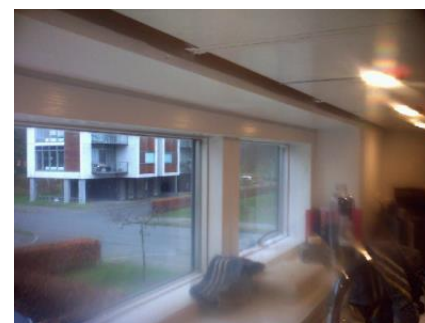
IR001579.IS2

Der ses vindindtræk i samlingen mellem vinduesrammen og væggen.

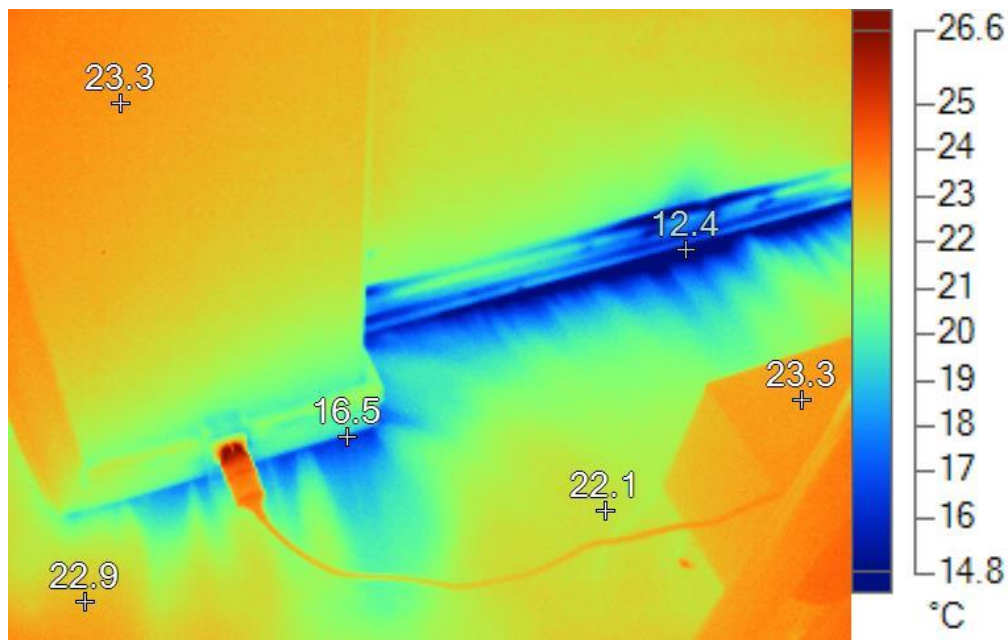
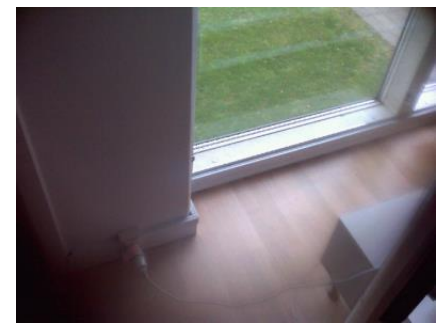
IR001588.IS2

| Vægge: | Der ses vindindtræk fra samling mellem gulv og væg ved fodpanelet. |
| Vinduer: | Der ses vindindtræk under vinduespartiet. |

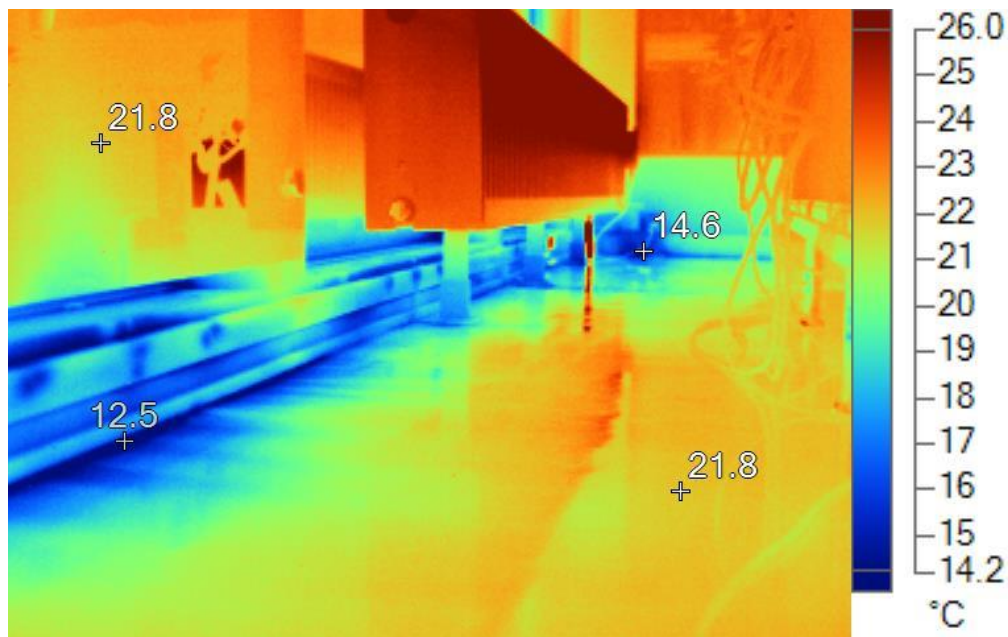
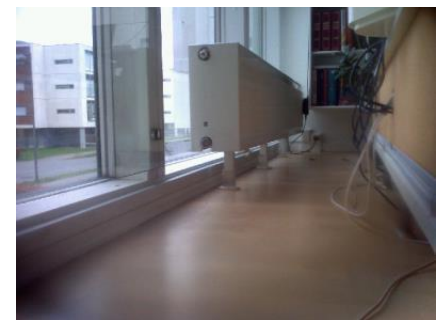
IR001590.IS2

| Vinduer: | Der ses vindindtræk under vinduespartiet. |

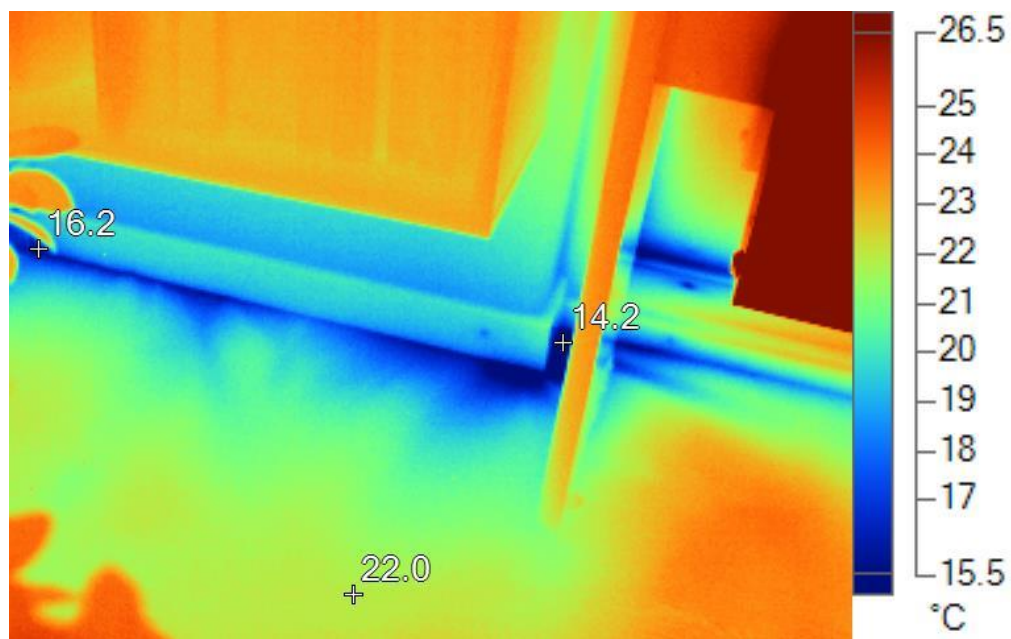
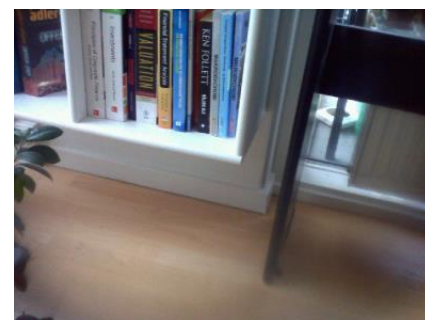
IR001592.IS2

Der ses vindindtræk fra samling mellem gulv og væg ved fodpanelet.

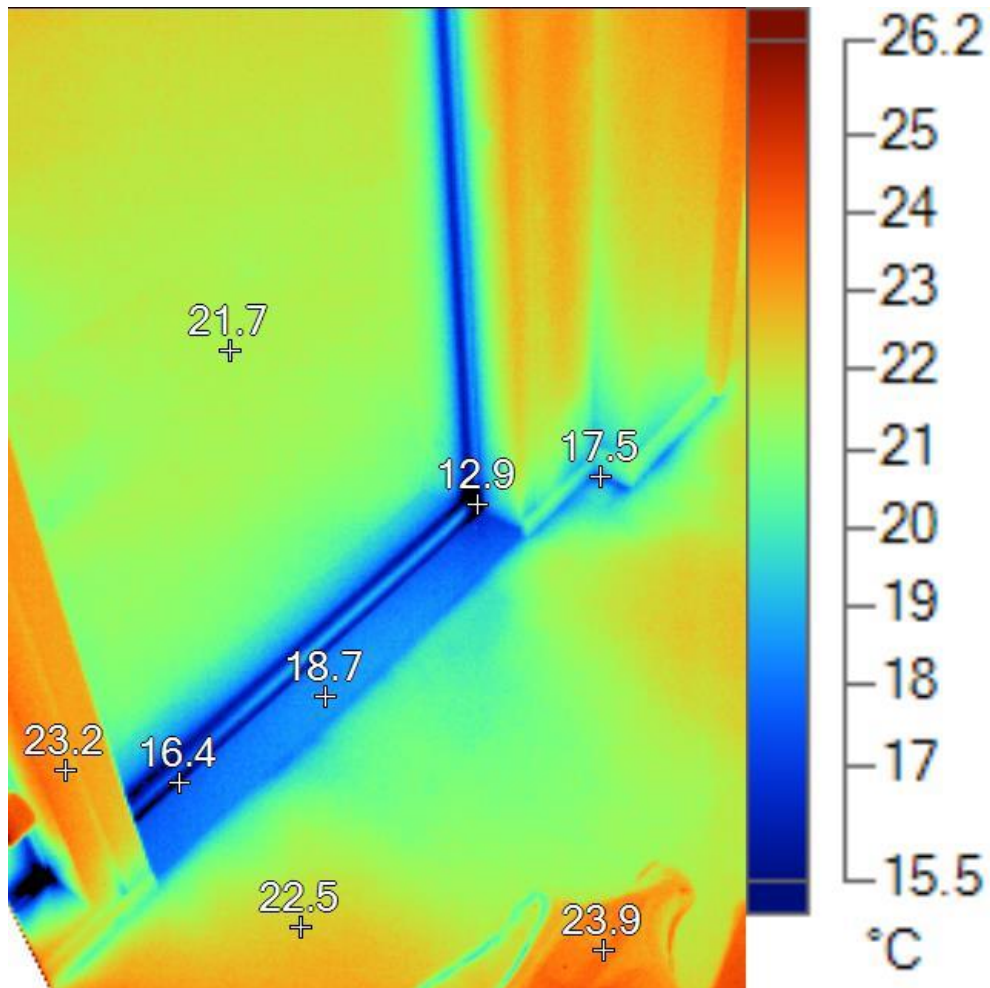
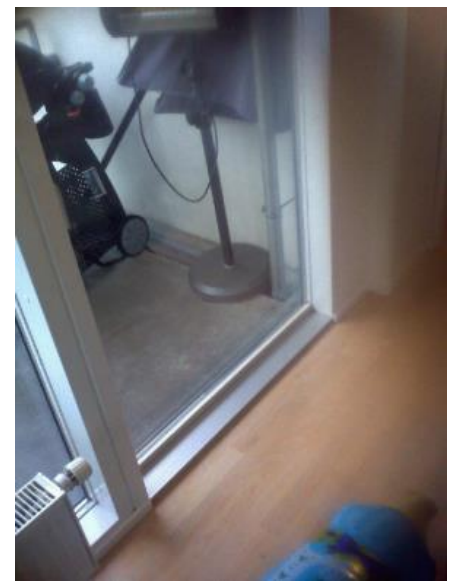
IR001596.IS2

Det samme ses ved terrassedøren (foto 1596)

| Døre: | Der ses kuldeindtræk fra dørens massive bundstykke.<br>Der ses vindindtræk ved tætningslisterne. |
| Vægge: | Der ses vindindtræk fra samling mellem gulv og væg ved fodpanelet. |
