# Bygningstermografi

Med undertryk

**Besigtiget dato:** 24-11-2021

# Termografisk inspektion af bygning

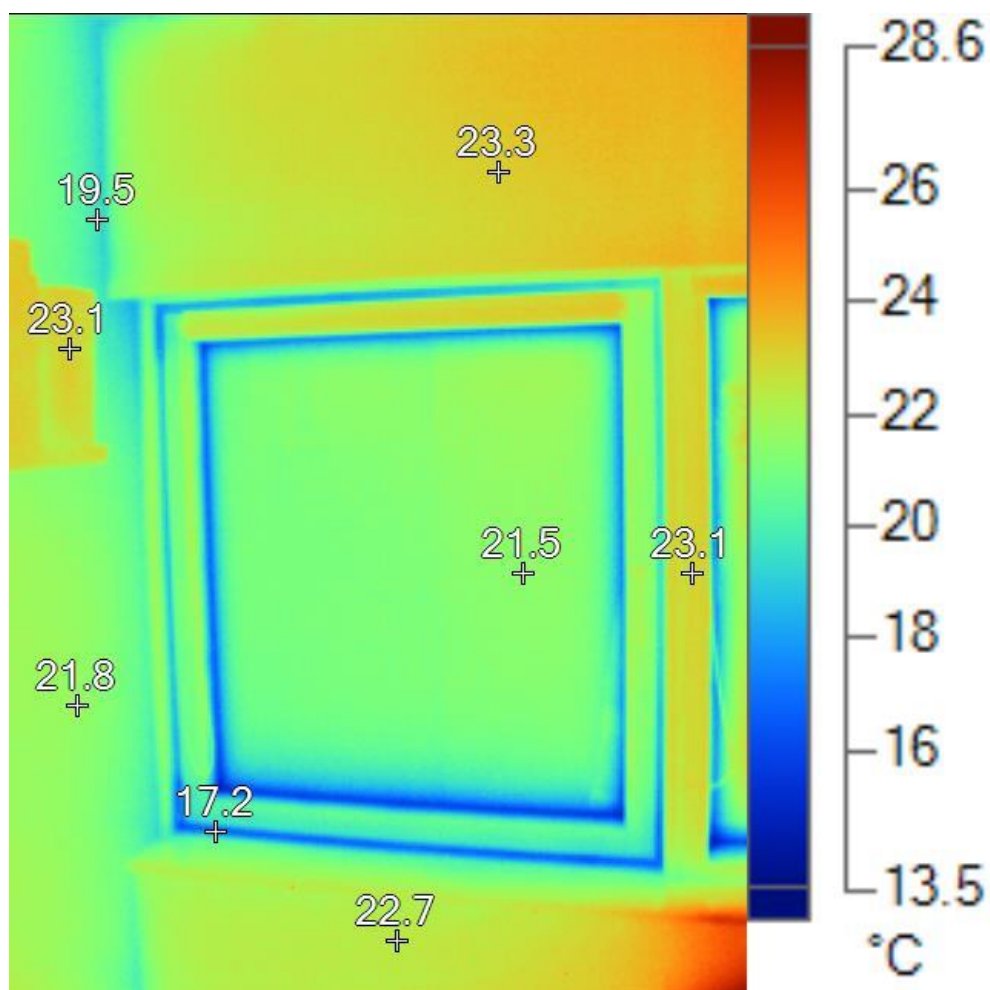
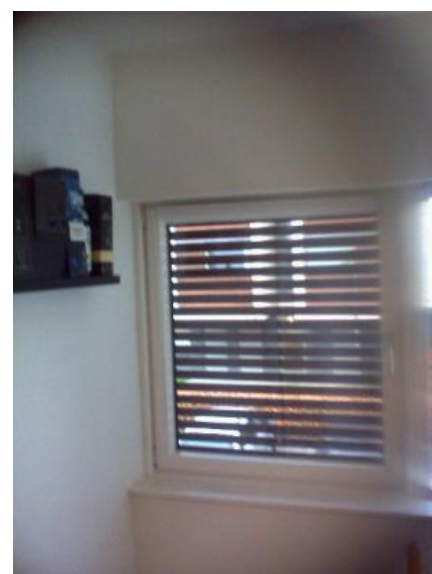
IR001605.IS2

Der ses ingen øget vindindtræk omkring vinduet efter påvirkning med undertryk.

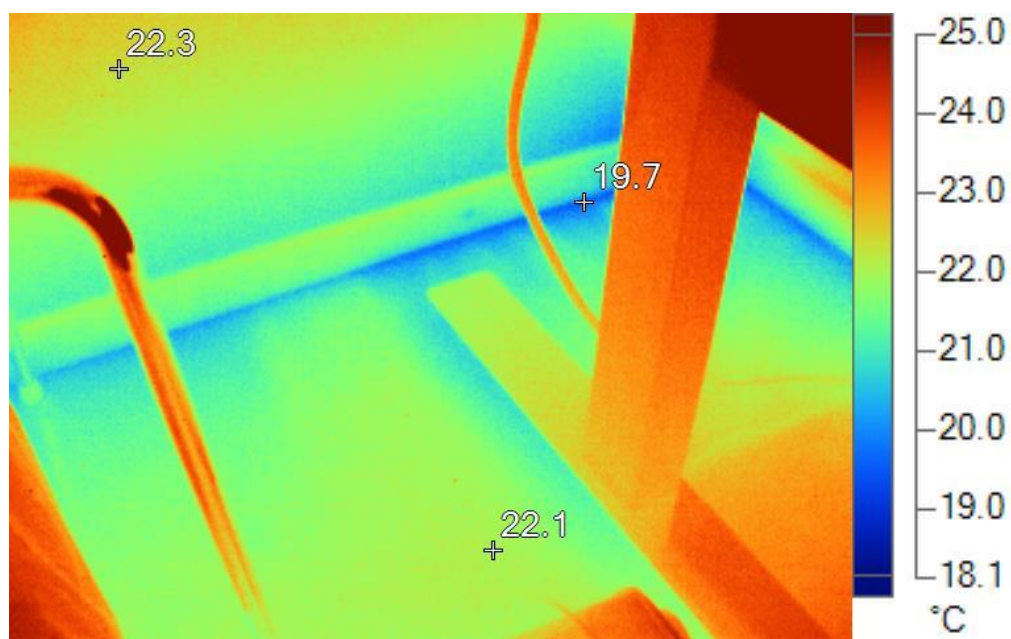
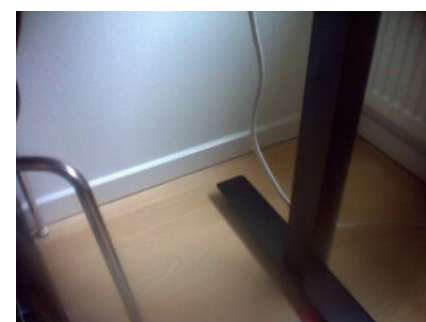
IR001607.IS2

Der ses vindindtræk fra samlingen mellem gulv og væg (se eksempel på foto 1566 og 1607).

Der ses vindindtræk fra samling mellem gulv og væg ved fodpanelet.

Vindindtrækket ved gulvet kan midlertidigt stoppes ved demontering af fodpanelet og tætning med højelastisk fugemasse med lav svindprocent i samlingen mellem gulv og væg. Herefter genmonteres fodpanelet. Fugen skal være højelastisk fordi trægulvet vil udvide sig og trække sig sammen alt afhængig af temperaturen.

Der kan også tættes udenpå den nuværende konstruktion og afsluttes med en fejeliste til komprimering af fugen.

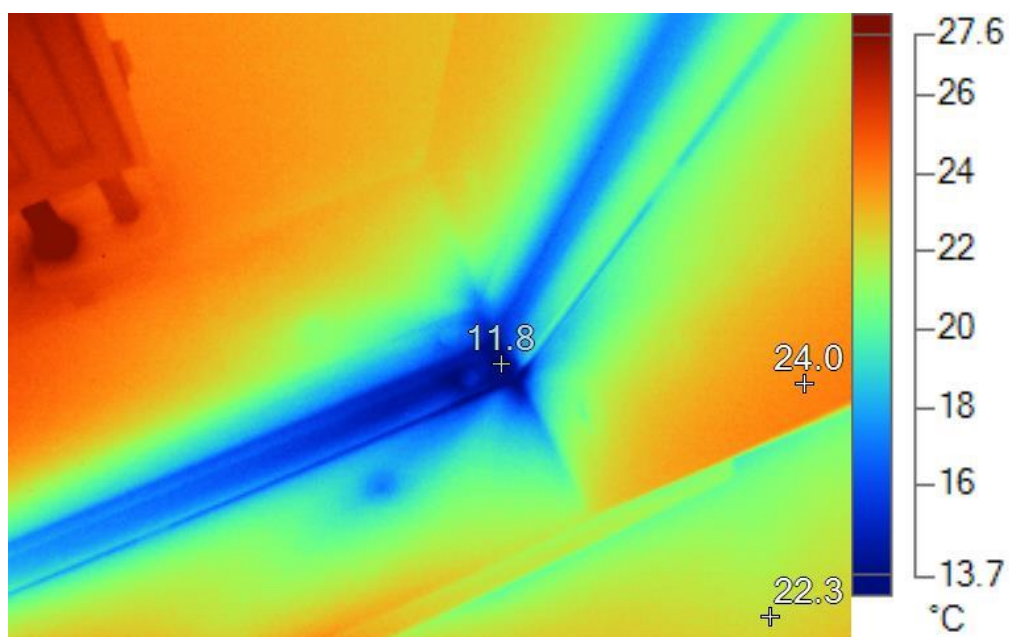
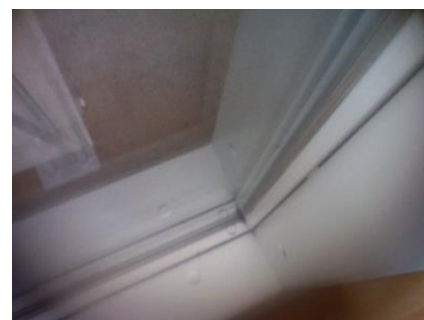
IR001608.IS2

Der ses et lille vindindtræk ved skruen i vinduesrammen.

Der ses vindindtræk ved tætningslisten.

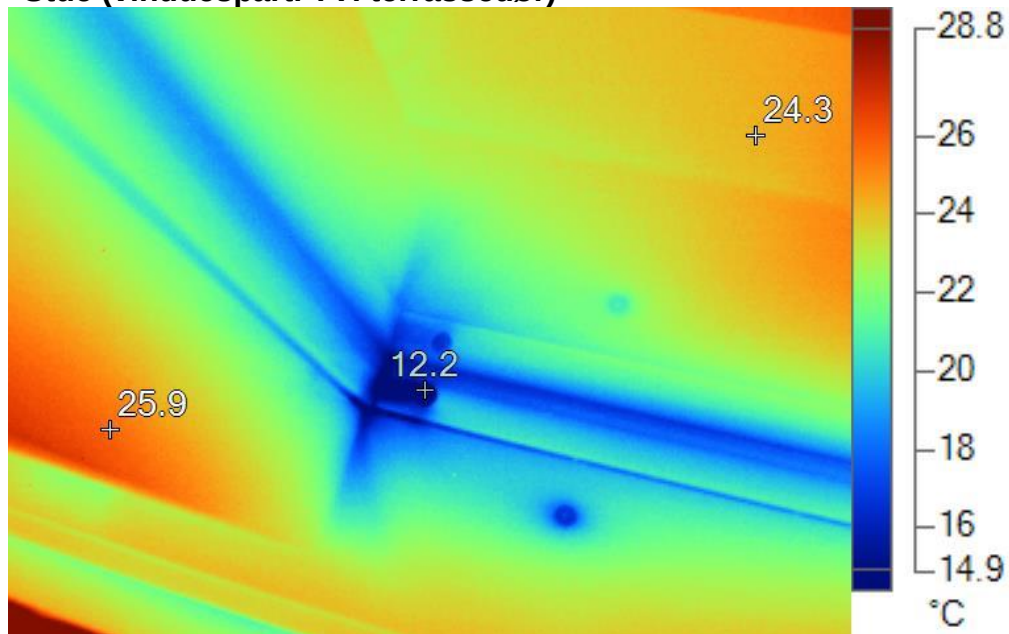
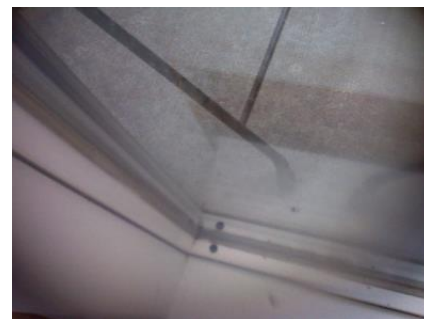
IR001609.IS2

Der ses et lille vindindtræk ved skruen i vinduesrammen.

Der ses vindindtræk ved tætningslisten.
