# FUGT OG SKIMMELKONTROL

"Adresse"

**Sagsnr.:** 10159-16

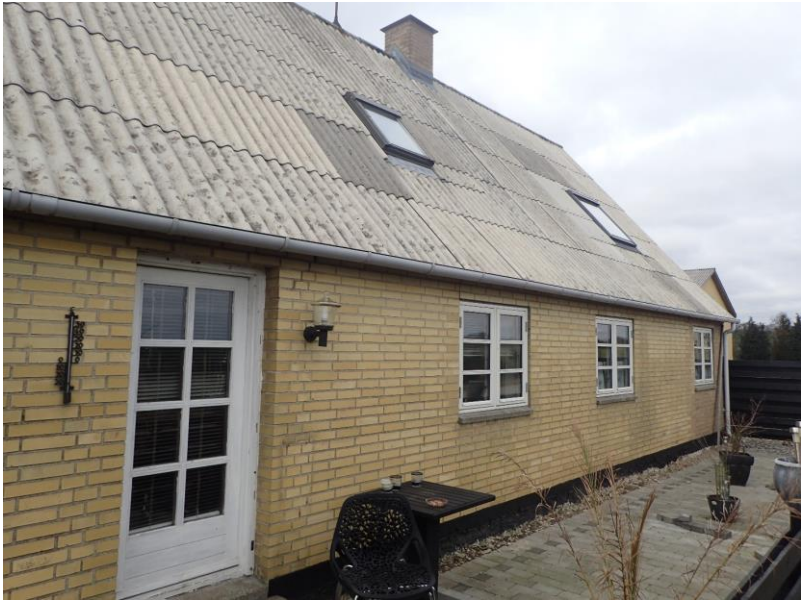
Der ses ikke visuelle afvigelser på facade eller sokler (foto nr. 01) ind mod undersøge rum der vil kunne påvirke indeklimaet. Tag nedløbet mod nordøst ses afsluttet mod jord (foto nr. 02).

| <p>Foto nr. 01<br/>Facade mod øst</p> | |

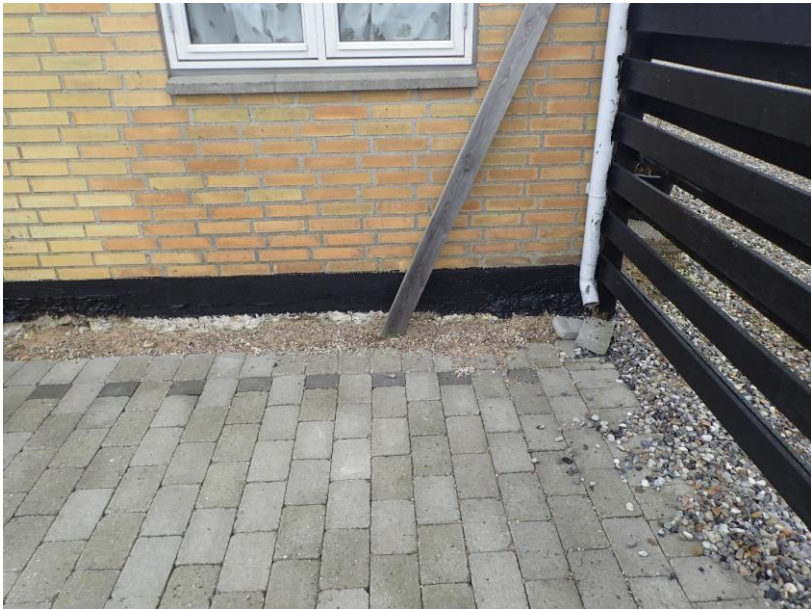
- Hjørnet er påvirket af tagnedløbet der ikke er ført til "kloak" (foto nr. 02) og derved er medvirkende til øget opfugtning her.
- Der er risiko for skimmelsvamp bag fodlisterne monteret mod ydervægge i hjørnet samt under gulvbelægningen her.

| <p>Foto nr. 02<br/>Facade mod øst.<br/>Uafsluttet tagnedløb.</p> | |

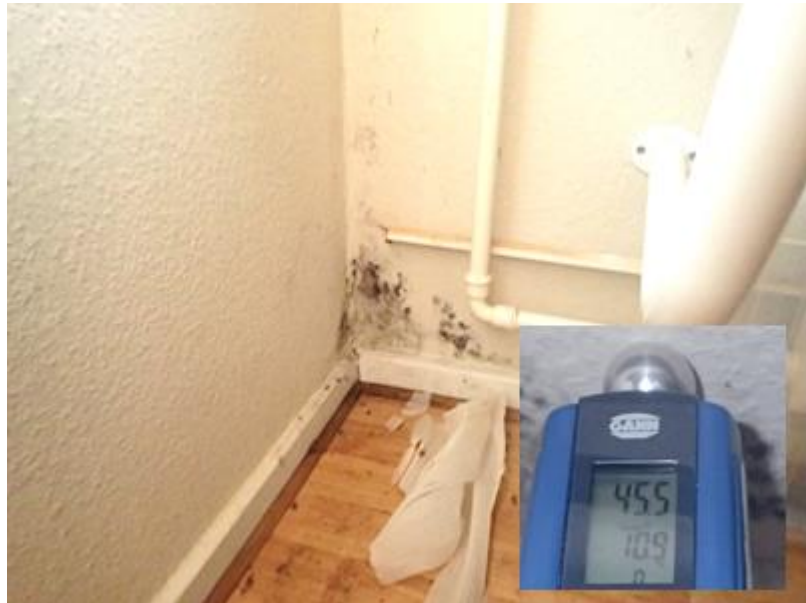
Ved inspektionen ses der visuel skimmelsvampvækst i nederste hjørne mod nordøst, her blev der målt en træfugt i fodpanelet på 12 % (RF ca. 62 %), og en digits værdi på 45 (foto nr. 03). På gulvet blev der målt en træfugt på 22 % (RF ca. 87 % foto nr.04). Skillevæggen ind mod køkken ses med afskallinger nederst på væggen. Her blev der målt en træfugt i fodpanelet på 14,3 %, en digits værdi på 91 (foto nr. 05). På loftet blev der målt en træfugt på 9,8 % (RF. ca. 50 %).

- I boligens soveværelse ses skimmelsvamp i vækst (foto nr. 03). Det skyldes formodentlig en kombination af to faktorer.
  - Imod hjørnet har der været opbevaret effekter (foto nr. 18) der nedsætter ventilationen, således at den fugt der naturligt vil være i vægge i ældre huse, ikke kunne ventileres ud i rummet, og derved udgøre et miljø for skimmelsvamp.

Foto nr. 03  
Soveværelse.  
Skimmelsvamp vækst  
nederst på væg og  
fodpaneler.  
Kapacitetsværdi 45,5.

- Soveværelset afrenses i hjørnet hvor der er konstateret skimmelsvamp. Erfaringsmæssigt vil der være skimmelsvamp bag tapetet som bør fjernes, ligeledes vil der være risiko for skimmelsvamp bag fodlisten og under gulvet i hjørnet. Efter blotlæggelsen af hjørnet bør det afrenses med et skimmelsvamp dræbende middel fx. Protox Hysan.

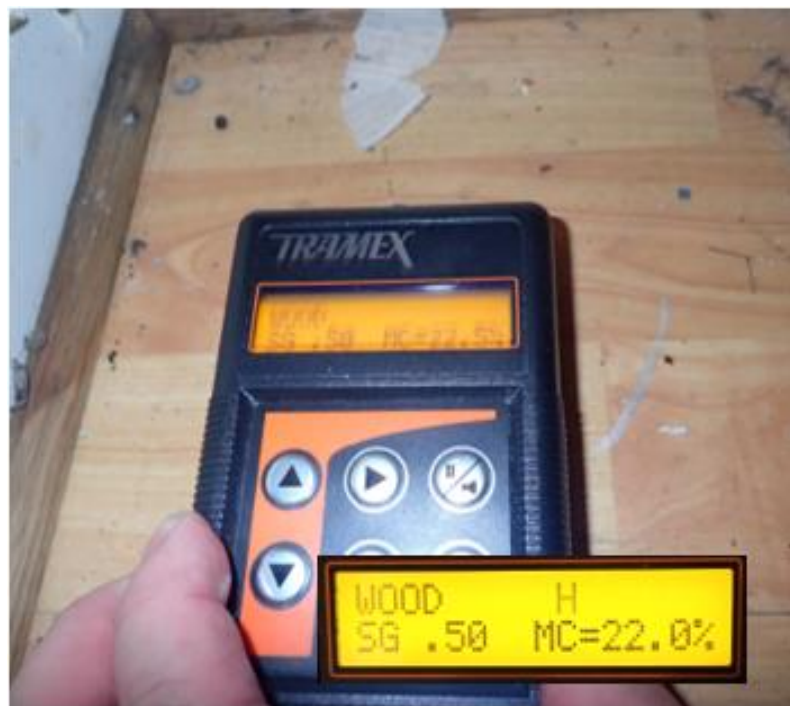
Foto nr. 04  
Soveværelse.  
Der blev målt en træfugt  
på 22 % på gulv i hjørnet  
med skimmelsvampvækst.

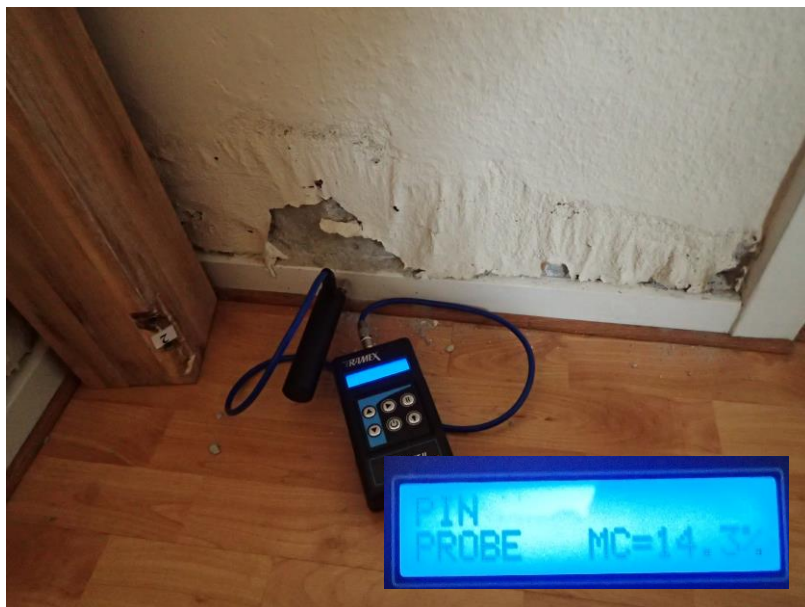
- Det forhøjet fugttalt i indervæggen mod køkkenet skyldes formodentlig opstigende grund fugt, da der sandsynligvis ikke er indlagt en fugtspærre i væggen.

Foto nr. 05  
Soveværelse.  
Der blev målt en træfugt  
på 22 % i fodpanel mod  
køkkenet.

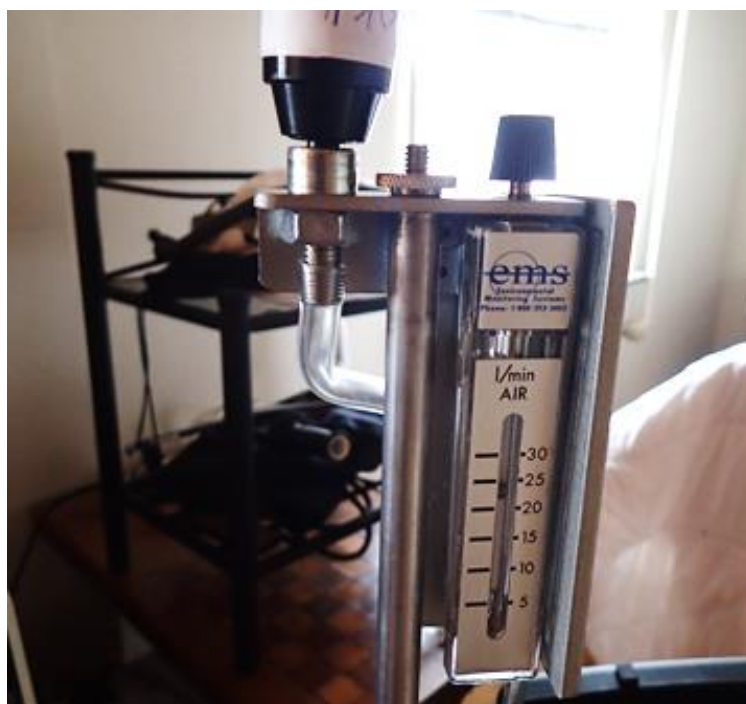
Der blev foretaget en Mycometer Air test (MY-A 1, foto nr. 06) og en aftrykt test (AT 54, foto nr. 07).

| Prøve Nr.: | Prøvetagningssted | Mycometer-tal | Analyseresultat [kategori] |
|---|---|---|---|
| My A 1 | Soveværelse | 2100 | C |

Foto nr. 06  
Soveværelse.  
Mycometer Air test  
MY-A 1.

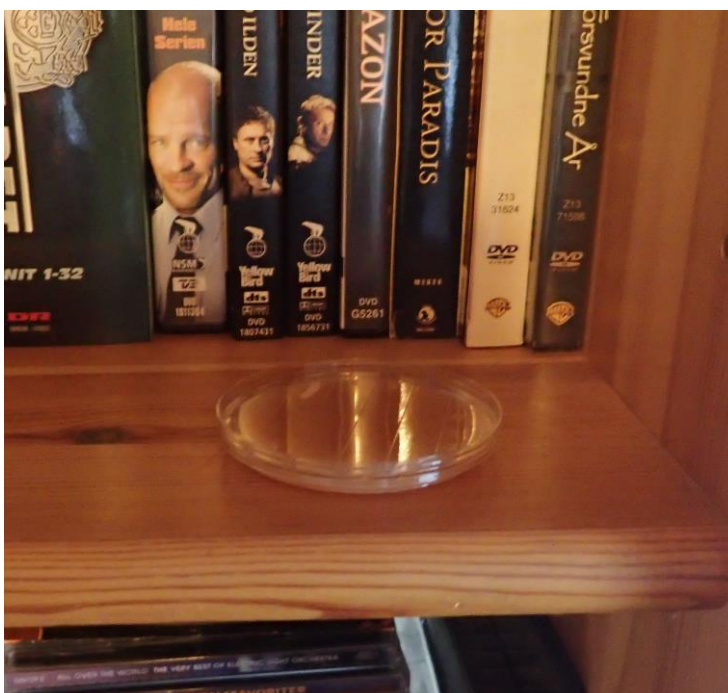
| Prøve nr. | Lokale | Antal CFU | Identifikation | Analyseresultat [kategori] |
|---|---|---|---|---|
| AT 54 | Soveværelse | 90 | Penicillium spp. 50<br>Cladosporium spp. 30<br>Sterielt mycelium 5<br>Rhodotorula gær 5 | C |

AT 54 viser en massiv forekomst af skimmelsvampe.

Foto nr. 07  
Soveværelse.  
Aftrykstest nr. 54

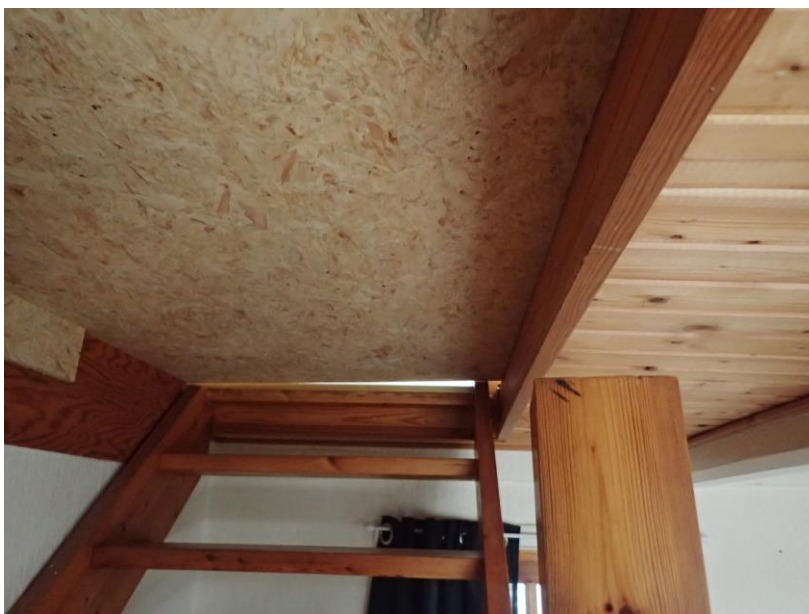
Værelset er opbygget med loft af profilbrædder, tapetserede vægge med plastikmaling og med laminatgulv. Fra værelset er der adgang til loftrummet, her er "hullet" afdækket med en OSB plade, pladen slutter ikke tæt, og der vil være en luftvandring mellem loft og stueplan her (foto nr. 08)

Foto nr. 08  
Værelse.  
Afdækning mod loftrum.

- Vandet på badeværelsets gulv kan skyldes "sommerkondens".
- Loftlemmen ændres til en tæt konstruktion for at undgå spredning af skimmelsvamp fra loftet.

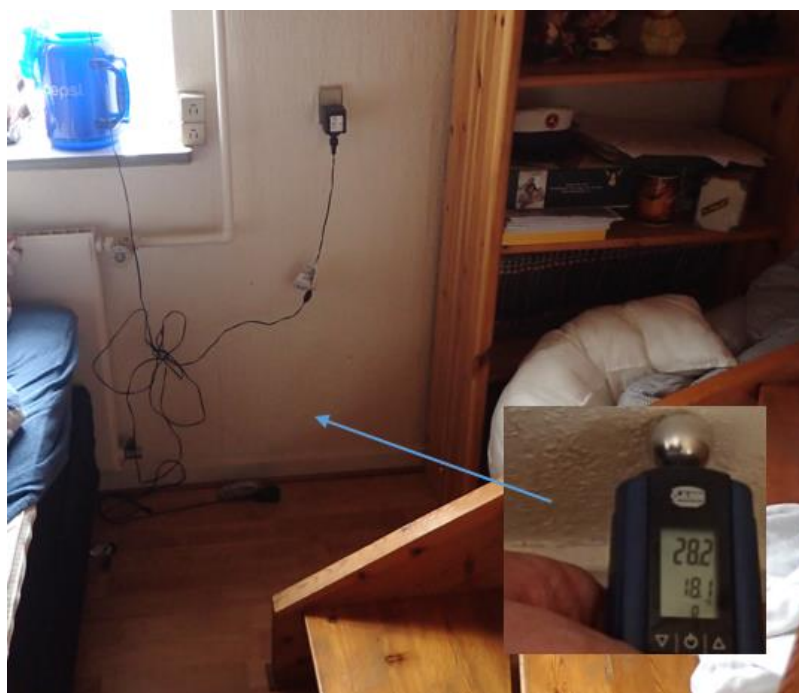
Ved inspektionen ses der ikke visuel fugt eller skimmelsvamp i værelset. Værelset er tæt pakket med møbler/inventar, og vil der være en risiko for skimmelsvamp bag dette. På ydervæggen blev der målt en digits værd på 28,2. I fodpanelet mod ydevæggen blev der målt en træfugt på 9,6 % (RF ca. 56 %). På gulvet mod ydervæggen blev der målt en træfugt på 12,3 % (RF ca. 61 %).

Foto nr. 09  
Værelse.  
Fugtmåling på ydervæg.

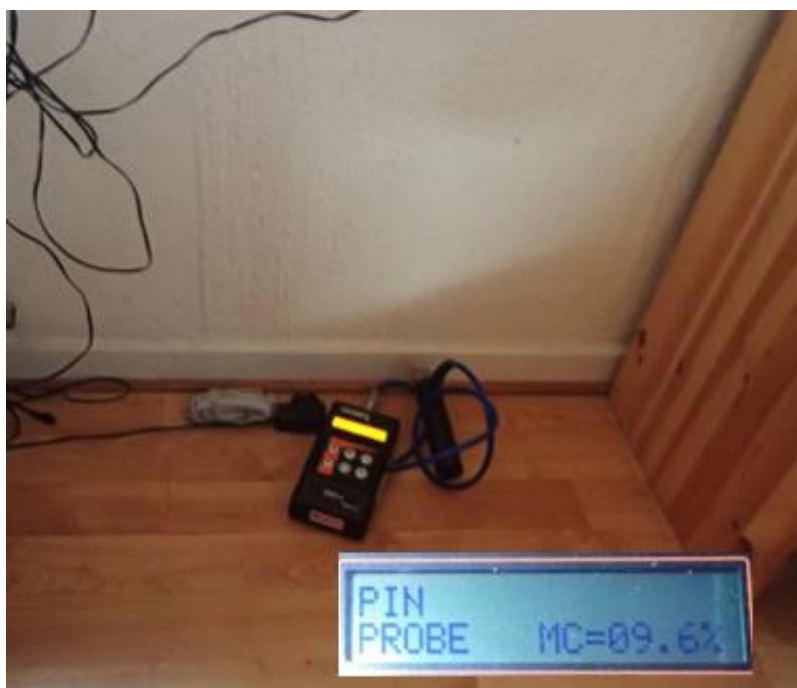
Foto nr. 10  
Værelse fugtmåling i  
fodpanel mod ydervæg.

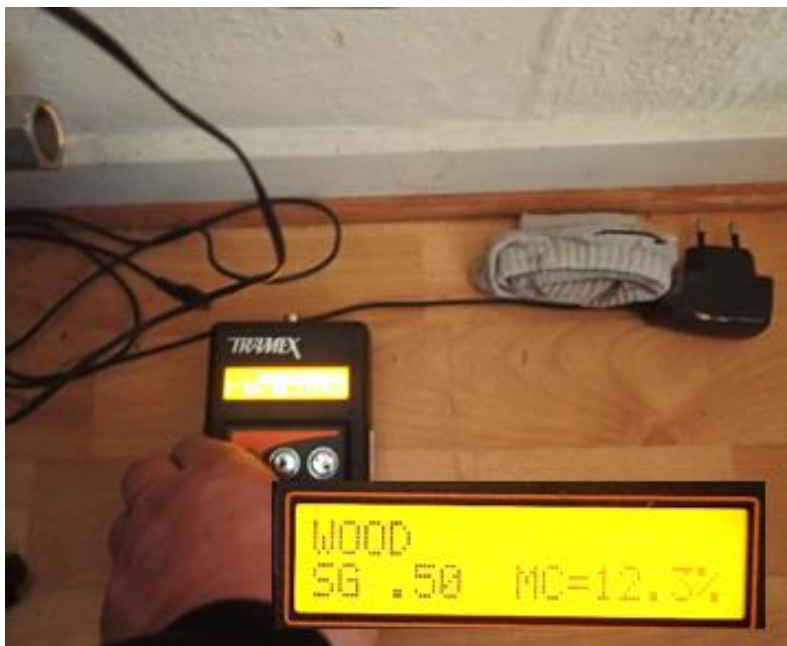
Foto nr. 11  
Værelse.  
Fugtmåling på gulv ud  
mod ydervæg.

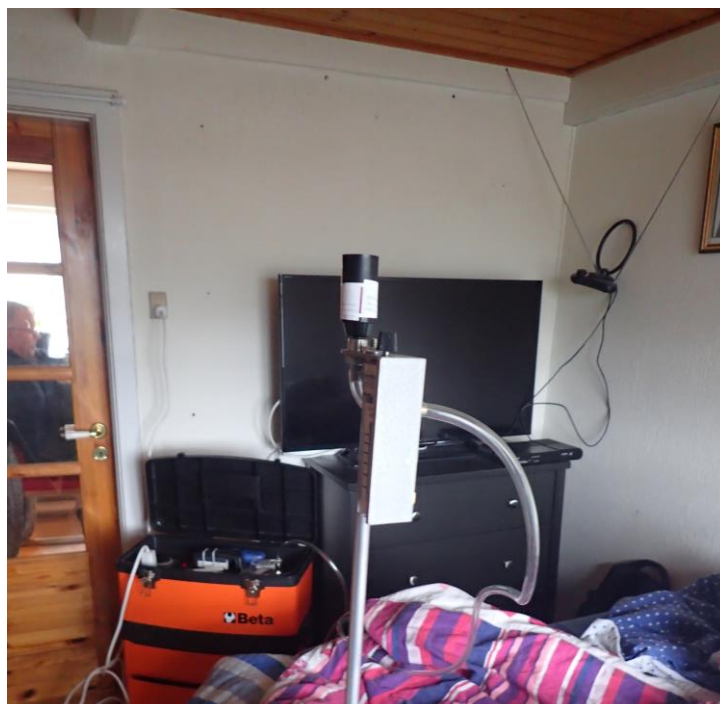
Der blev foretaget en Mycometer Air test (MY-A 2, foto nr. 12).

| Prøve Nr.: | Prøvetagningssted | Mycometer-tal | Analyseresultat [kategori] |
|---|---|---|---|
| My A 2 | Værelse | 3423 | C |

Foto nr. 12  
Værelse.  
Mycometer Air test  
MY-A 2.

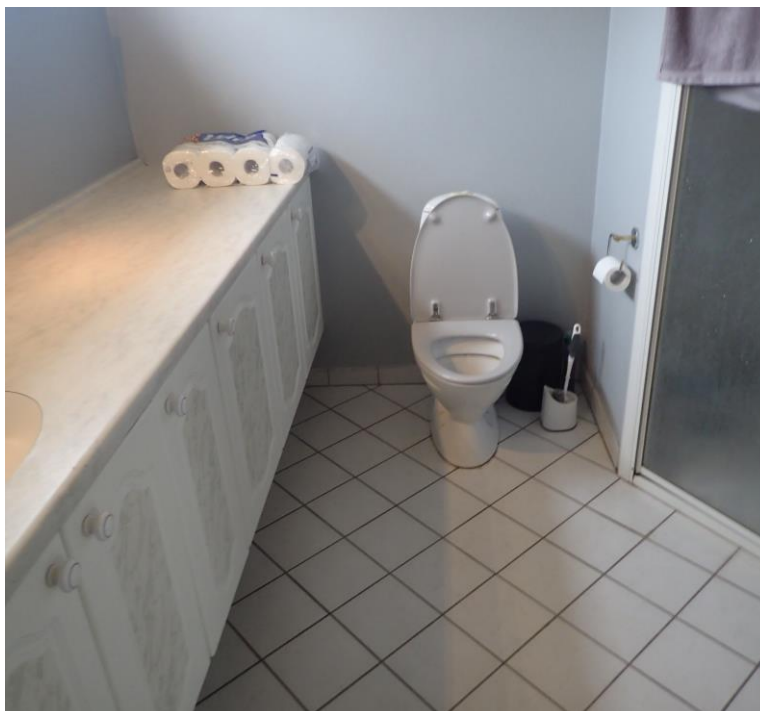
Foto nr. 14

På badeværelses (foto nr. 14) er der i perioder mistanke om opstigende fugt (blank vand) gennem gulvet. På inspektionsdagen ses ingen visuelle tegn på vand her.

Badeværelse.

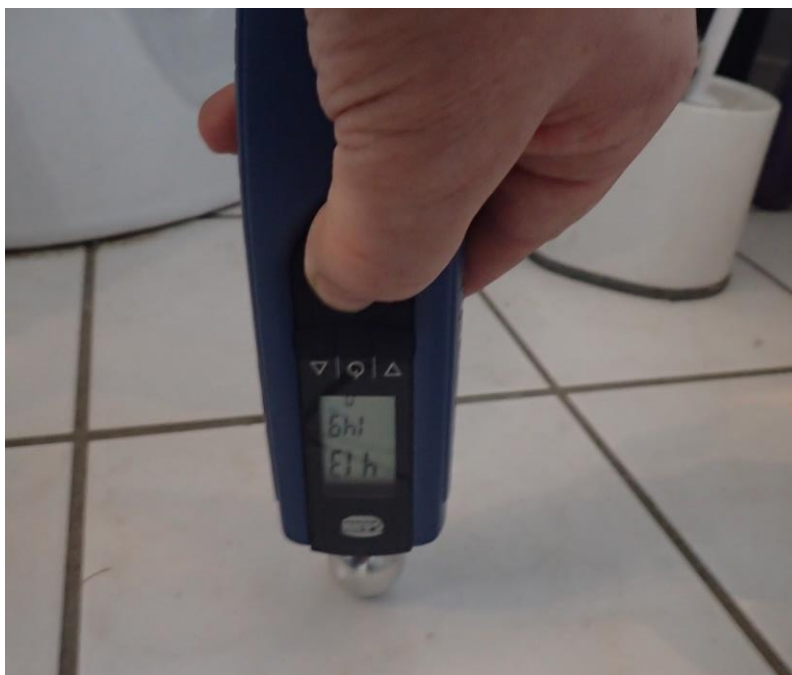
Foto nr. 15

| Måle område: Soveværelse | Tælletal (digits) | Måleresultat | Foto nr. |
|---|---|---|---|
| Gulv mod toilet | 41,3 | Normal tør | 15 |

Badeværelse.

Fugtmåling tæt ved toilettet.

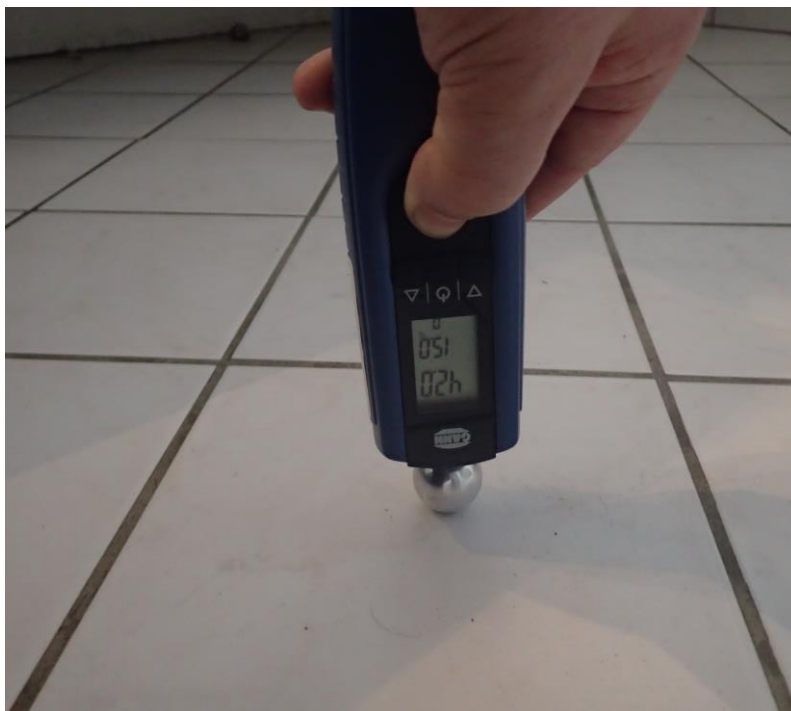
| Måle område: Soveværelse | Tælletal (digits) | Måleresultat | Foto nr. |
|---|---|---|---|
| Midt på gulv i badeværelset. | 42 | Normal tør | 16 |

Foto nr. 16  
Badeværelse.  
Fugtmåling midt på gulv.

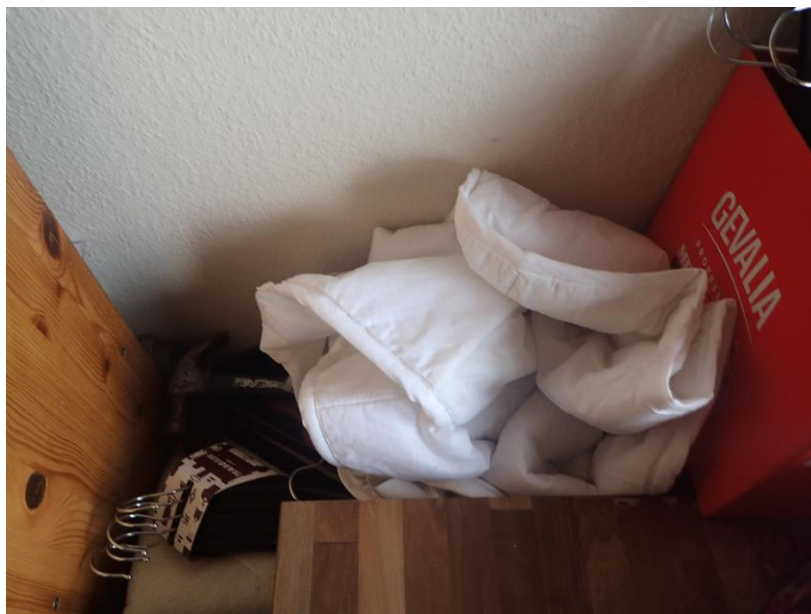
Foto nr. 18  
Soveværelse.  
Opbevaret effekter mod  
ydervægge.

- Der bør ved genetablering ikke placeres møbler og inventar tæt op af ydervægskonstruktioner.
- Forholdsregler afsnit 9.2
- Rengøring se afsnit 9.3
