# FUGT OG SKIMMELKONTROL

**Besigtiget dato:** 14-03-2017

**Rapport dato:** 15-05-2017

**Sagsnr.:** 00000-17

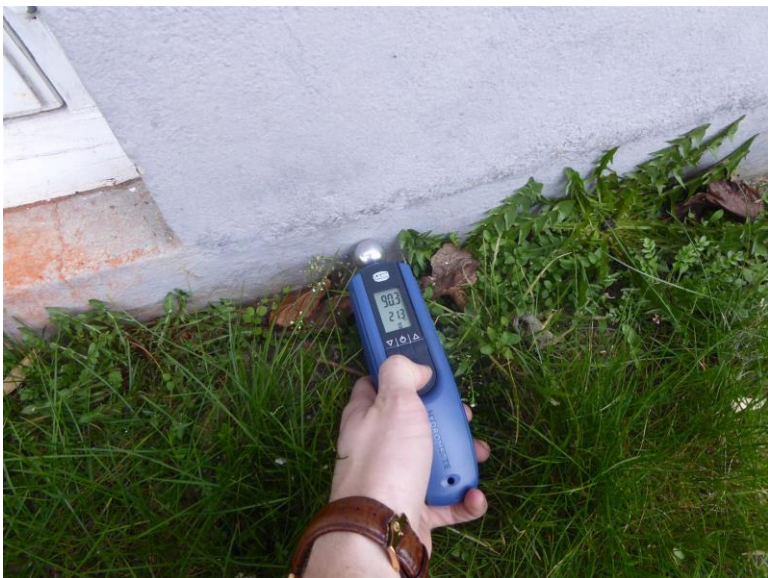
| Foto nr. 01 | |

Soklen mod vejen er i jord-niveau opfugtet som en ældre betonsokkel normalt ses (foto 01). Fugten aftager markant indenfor den første halve meter, og herfra er soklen/væggen umiddelbart normalt tør (foto 02).

| Måleområde | Tælletal | Måleresultat | Foto nr. |
|---|---|---|---|
| Udvendig sokkel ved jord – Mod vej | 90,3 | Våd | 01 |

| Foto nr. 01 | |
|---|---|
| Beskrivelse:<br><i>Kapacitiv fugtmåling på sokkel</i><br><br>Værdi: 90,3 | |

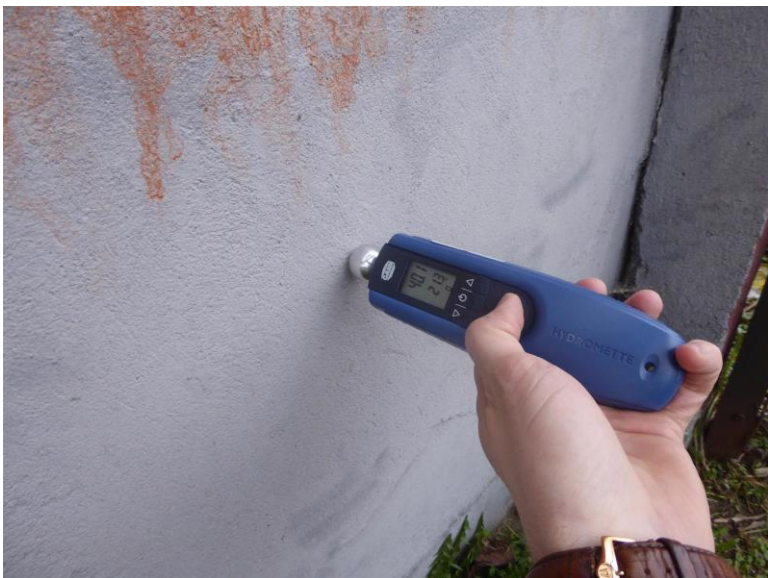
| Foto nr. 01 | |
|---|---|
| Foto nr. 02 | |

| Måleområde | Tælletal | Måleresultat | Foto nr. |
|---|---|---|---|
| Udvendig sokkel 50 cm over jord – Mod vej | 40,1 | Halv tør | 02 |

| Foto nr. 01 | |
|---|---|
| Beskrivelse:<br><i>Kapacitiv fugtmåling på sokkel</i><br><br>Værdi: 40,1 | |

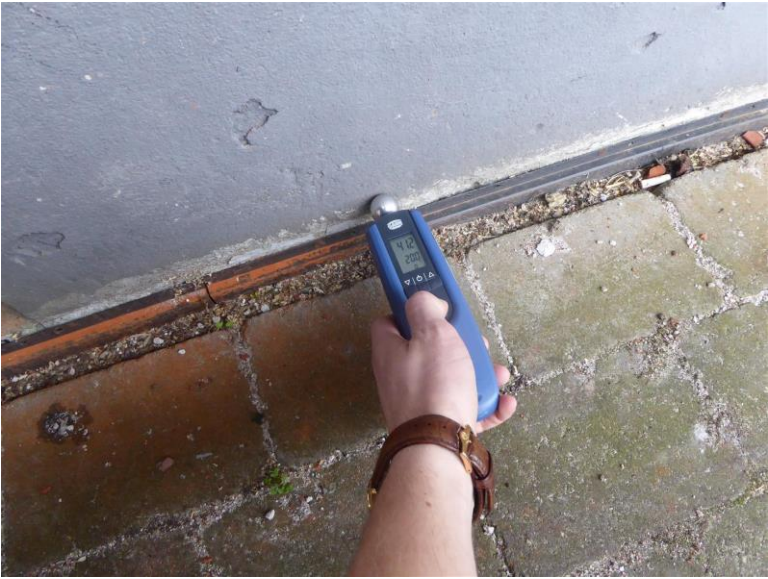
| Foto nr. 03 | |

Soklen mod baggården, i jord-niveau, er ikke opfugtet (foto 03) i forhold til soklen ca. en halv meter over jorden (foto 04). På denne side er der lavet en afskærmning af soklen for at sikre at fugten fra jorden ikke påvirker soklen.

| Måleområde | Tælletal | Måleresultat | Foto nr. |
|---|---|---|---|
| Udvendig sokkel ved jord – Mod baggård | 41,2 | Halv tør | 03 |

| Foto nr. 03 | |
|---|---|
| <p>Beskrivelse:<br/> <i>Kapacitiv fugtmåling på sokkel</i></p> <p>Værdi: 41,2</p> | |

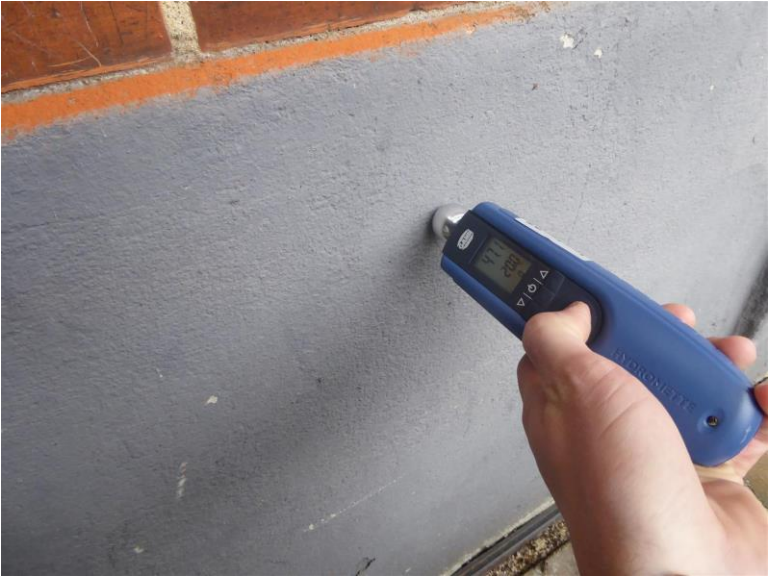
| Foto nr. 03 | |
|---|---|
| Foto nr. 04 | |

| Måleområde | Tælletal | Måleresultat | Foto nr. |
|---|---|---|---|
| Udvendig sokkel 50 cm over jord – Mod baggård | 47,1 | Halv tør | 04 |

| Foto nr. 03 | |
|---|---|
| <p>Beskrivelse:<br/> <i>Kapacitiv fugtmåling på sokkel</i></p> <p>Værdi: 47,1</p> | |

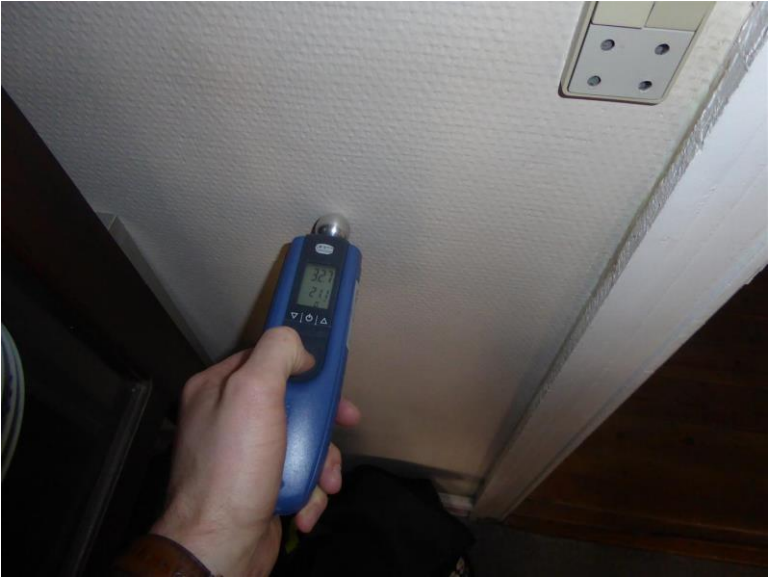
| Foto nr. 05 | |

| Måleområde | Tælletal | Måleresultat | Foto nr. |
|---|---|---|---|
| Indvendig referencemåling (stue) | 32,7 | Normal tør | 05 |

| Foto nr. 05 | |
|---|---|
| <p>Beskrivelse:<br/> <i>Kapacitiv fugtmåling på indervæg i stue</i></p> <p>Værdi: 32,7</p> | |

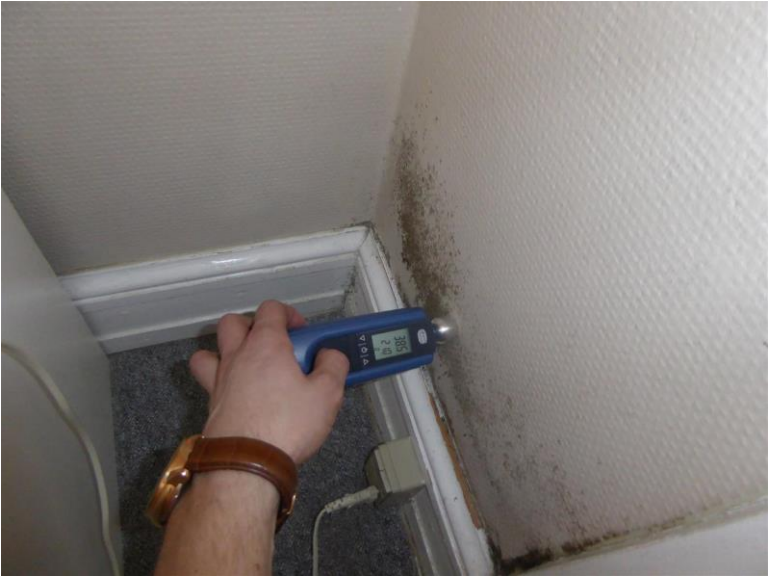
| Foto nr. 05 | |
|---|---|
| Foto nr. 06 | |

Der kunne ikke måles opfugtning i konstruktionen ved det misfarvede område (foto 06).

| Måleområde | Tælletal | Måleresultat | Foto nr. |
|---|---|---|---|
| Soveværelse ved misfarvning | 38,5 | Normal tør | 06 |

| Foto nr. 05 | |
|---|---|
| <p>Beskrivelse:<br/> <i>Kapacitiv fugtmåling på ydervæg i soveværelse</i></p> <p>Værdi: 38,5</p> | |

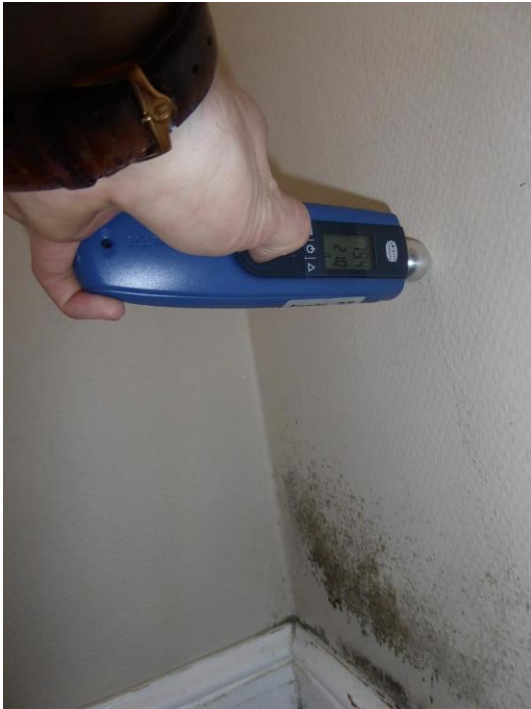
| Foto nr. 07 | |

I området omkring blev der målt en højere fugtighed, som ikke umiddelbart kan forklares ud fra tilgængelig viden om den bagvedliggende konstruktion (foto 07). Termografibillede fra hjørnet i soveværelset ses på foto 18.

| Måleområde | Tælletal | Måleresultat | Foto nr. |
|---|---|---|---|
| Soveværelse omkring misfarvning | 79,4 | Meget fugtig | 07 |

| Foto nr. 07 | |
|---|---|
| <p>Beskrivelse:<br/> <i>Kapacitiv fugtmåling på ydervæg i soveværelse</i></p> <p>Værdi: 79,4</p> | |

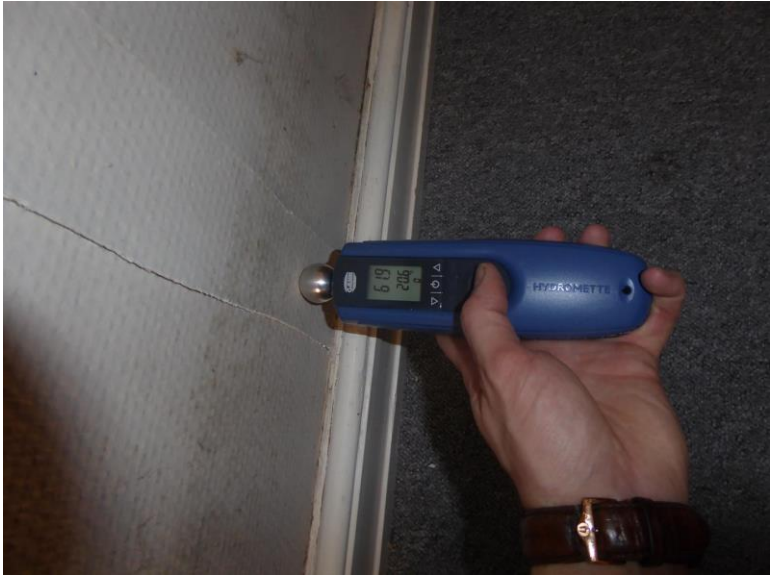
| Foto nr. 07 | |
|---|---|
| Foto nr. 08 | |

Der måles fugtighed lidt over normalen for en indvendig væg i området med misfarvning (foto 08).

| Måleområde | Tælletal | Måleresultat | Foto nr. |
|---|---|---|---|
| Stue ved misfarvning | 61,9 | Fugtig | 08 |

| Foto nr. 07 | |
|---|---|
| <p>Beskrivelse:<br/> <i>Kapacitiv fugtmåling på væg mod trappeopgang i stue</i></p> <p>Værdi: 61,9</p> | |

- Lejligheden tømmes for indbo, og der foretages en sanering mod skimmelsvamp.
  - Saneringen skal indebære fjernelse af eksisterende tapet på væggene samt fjernelse af pudslaget i den nederste meter fra gulvet, for at fjerne inficeret materiale.
  - Der behandles efterfølgende med en skimmeldræbende middel, f.eks. Protox Hysan.
  - Se desuden afsnit 13 og 14 for nærmere oplysninger omkring forholdsregler og rengøring.
- Herefter kan væggen igen pudses op. Der bør være en passende udtørningsperiode af væggen før den beklædes med tapet/væv.
- I mellemtiden kan ydervæggene efterses og efterisoleres.
- De daglige brugsvaner bør om muligt ændres til at følge anbefalinger for udluftning af boliger, se mere i afsnit 15.

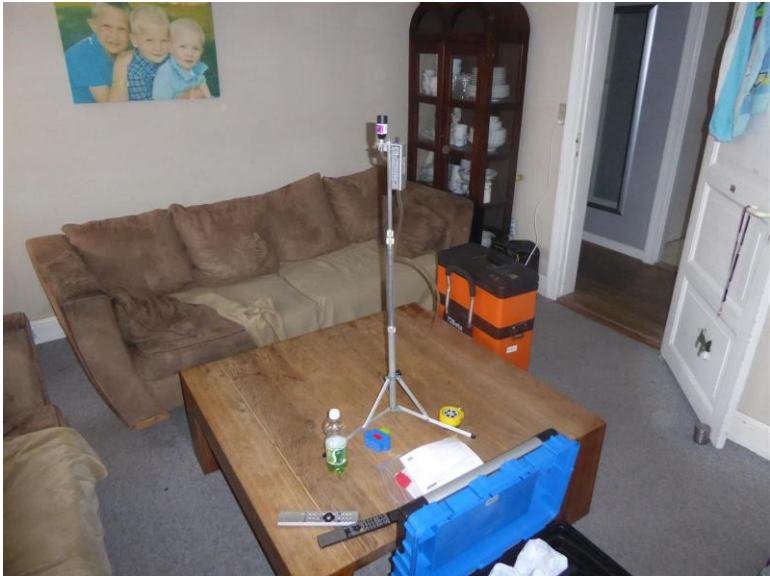
| Foto nr. 09 | |

Mycometer Air-testen i stuen viser et lavt indhold af skimmelsvamp i luften, i børneværelset er resultatet midt i kategori B, og dermed forhøjet over normalen.

Der blev udtaget en Mycometer Air test i stuen (My-A1) (foto 09), for at bestemme mængden af skimmelsvampepartikler i luften. Der blev desuden udtaget en AGAR aftryksplade (AT85) (foto 10) for at artsbestemme skimmelsvampesporene i lejligheden. I området med høj fugtighed blev der lavet et destruktivt indgreb ved at skære dele af tapetet væk for at analysere den bagvedliggende konstruktion. Her ses det at misfarvningen har spredt sig ind bag tapetet. For at omfangsbestemme saneringsarbejdet blev der udtaget en prøve af pudslaget. Denne prøve skal bestemme mængden af skimmelsvamp i pudslaget. Overfladen blev desinficeret med gasbrænder, og det yderste lag blev fjernet mekanisk, herefter blev der udtaget en materialeprøve af pudslaget ca. 3-5 mm inde i væggen (foto 11).

| Prøve Nr.: | Prøvetagningssted | Mycometer-tal | Analyseresultat [kategori] |
|---|---|---|---|
| My A 1 | Stue | 617 | A |

| Foto nr. 09 | |
|---|---|
| <p>Beskrivelse:</p> <p><i>Mycometer Air-test i stue (My-A 1)</i></p> | |

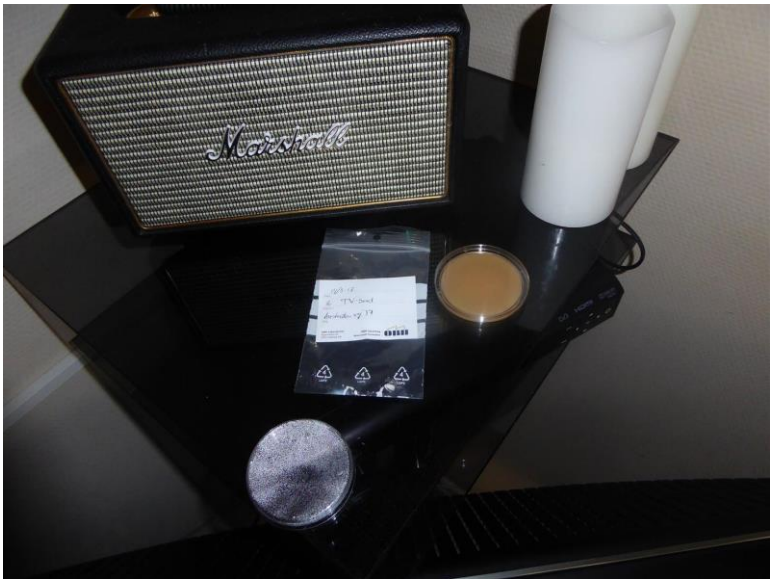
| Foto nr. 09 | |
|---|---|
| Foto nr. 10 | |

Aftrykspladen i stuen viser massiv forekomst af spiringsdygtige skimmelsvampe i det aflejrede støv. Artssammensætningen tyder på at der er et skimmelteknisk problem, hvilket også kan bekræftes visuelt. Der er en overrepræsentation af arten *Aspergillus Versicolor*, som er en af de mest almindelige svampearter i bygninger med større eller mindre skader. Den findes i naturen, og derfor også naturligt i indeklimaet i lave mængder.

| Prøve nr. | Område | Antal CFU | Identifikation | Analyseresultat [kategori] |
|---|---|---|---|---|
| AT 85 | Stue – Hylde | 58 | Stachybotrys sp. 1<br>Aspergillus versicolor - 50<br>Penicillium spp. - 5<br>Steriel Mycelium - 1<br>Rhodotorula gær - 1 | C |

AT85 viser en massiv forekomst af skimmelsvampe.

| Foto nr. 09 | |
|---|---|
| <p>Beskrivelse:</p> <p><i>AGAR Aftryksplade i stue (AT85)</i></p> | |

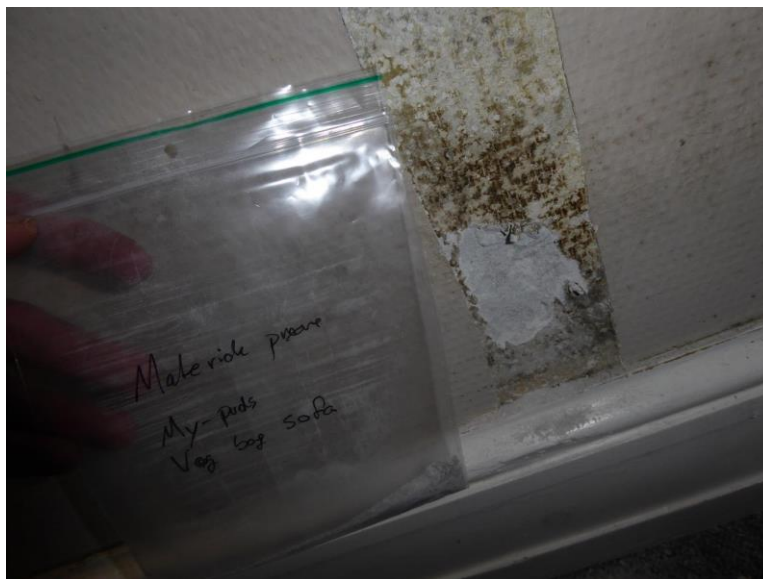
### Foto nr. 11

Materialeprøven fra pudslaget viser at der er forhøjet forekomst af skimmelsvampespore 3-5 mm inde i pudslaget i områder med massiv misfarvning. Pudslaget vurderes derfor at være inficeret og bør derfor udskiftes i et vist omfang.

| Prøve Nr.: | Prøvetagningssted | Overflade | Mycometer-tal | Analyseresultat [kategori] |
|---|---|---|---|---|
| My P 1 | Stue | Væg | 90 | B |

Beskrivelse:

*Mycometer Puds-test af  
væg mod trappeopgang i  
stue  
(My-P 1)*

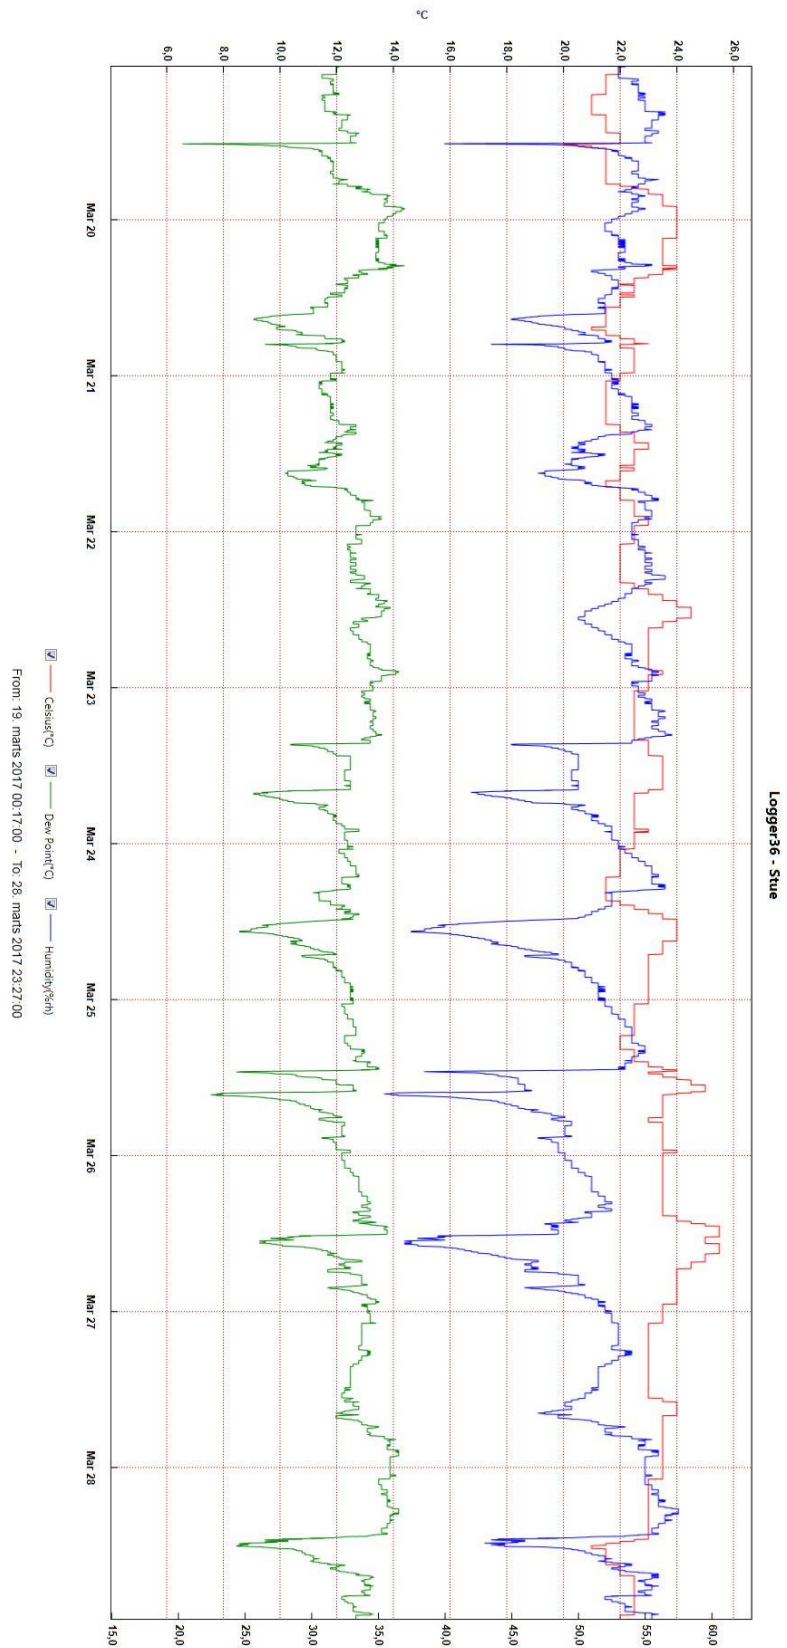
## Foto nr. 12

For at analysere det daglige fugt-/temperaturforhold blev der lagt en logger i værelset. Der tegnes en graf (foto 12) ud fra målingerne, og denne viser at der foretages en god udluftning i stuen én gang i døgnet, som nedbringer fugtigheden markant. Den gennemsnitlige fugtighed i lejligheden i perioden er på 52,5 %RH. Dette er lidt over normalen for den indvendig luftfugtighed i vinterperioden. Den bør ligge omkring 40-45 %RH (se mere i afsnit 7.4). Med en gennemsnitlig indetemperatur på 22,5°C fås en dugpunkt på 12,3°C. Fugten i luften vil derfor kondensere på en given overflade med en temperatur på 12,3 °C, eller derunder. På det termiske billede fra området bag sofaen (foto 13) ses det at overfladetemperaturen på væggen er ned til 15,9 °C. I nuværende situation er der ikke stor risiko for kondensdannelse på overfladen, men hvis trappeopgangen nedkøles yderligere, eller hvis temperatur/luftfugtighed stiger til i perioder, vil situationen være anderledes.

Graf over fugt-/temperatur  
logning i stuen

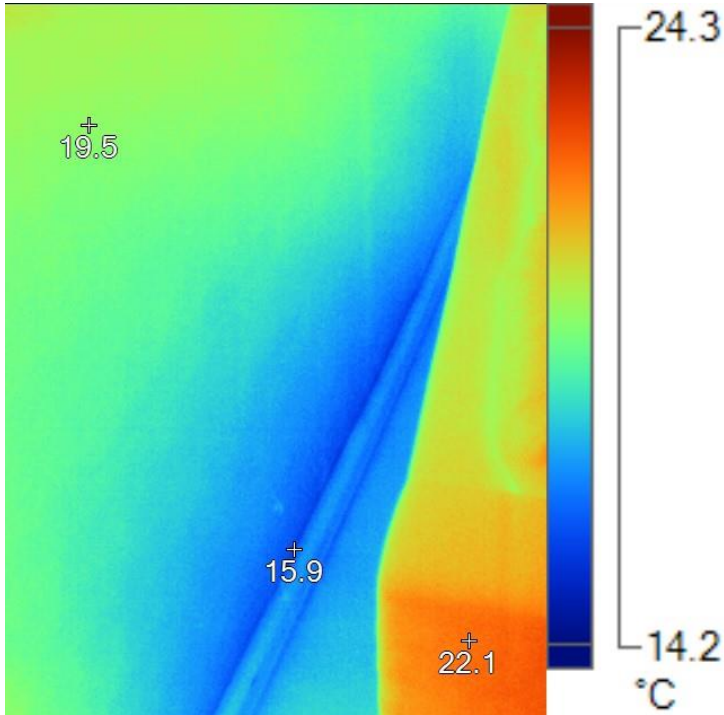
| Foto nr. 13 | |

| Foto nr. 13 | |
|---|---|
| <p>Beskrivelse:<br/>Termisk billede af væggen mod trappeopgangen i stuen</p> | |

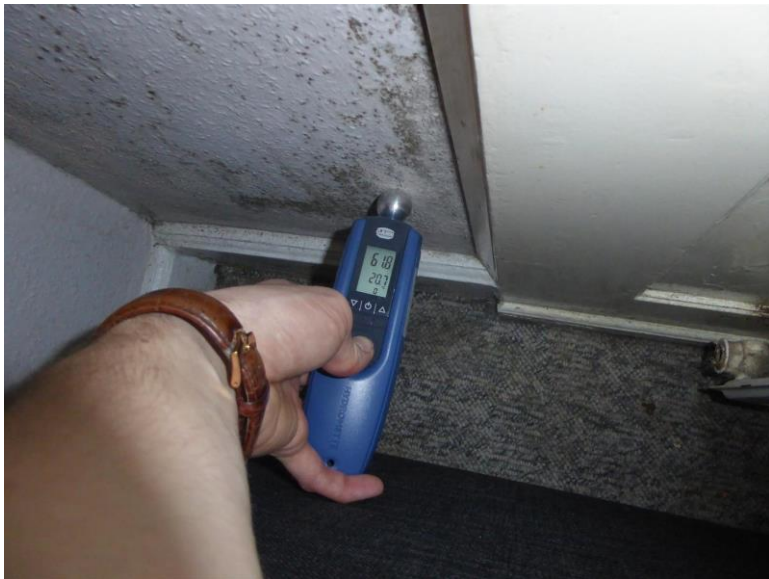
| Foto nr. 13 | |
|---|---|
| Foto nr. 14 | |

Dette værelse ses med de største områder med misfarvning. Her kunne der måles områder med forhøjet fugtighed i ydervæggen (foto 14).

| Måleområde | Tælletal | Måleresultat | Foto nr. |
|---|---|---|---|
| Lille børneværelse ved/omkring misfarvning | 61,8 | Fugtig | 14 |

| Foto nr. 13 | |
|---|---|
| <p>Beskrivelse:<br/>Kapacitiv fugtmåling på ydervæg i lille børneværelse</p> <p>Værdi: 61,8</p> | |

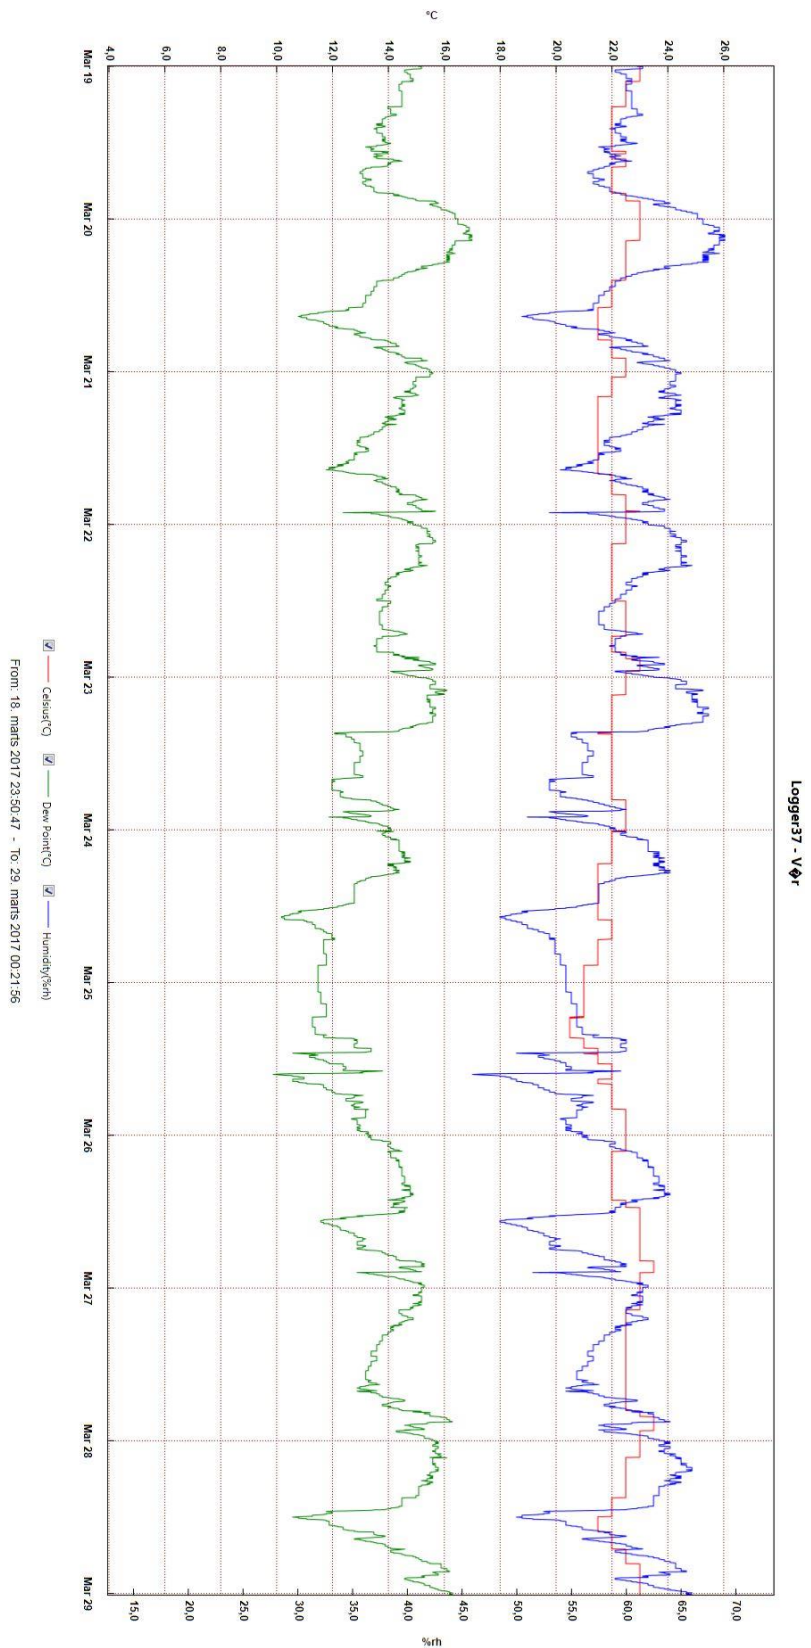
## Foto nr. 15

For at analysere det daglige fugt-/temperaturforhold blev der lagt en logger i værelset. Der tegnes en graf (foto 15) ud fra målingerne, og denne viser at der foretages en god udluftning ca. 1 gang i døgnet.

Den gennemsnitlige fugtighed i lejligheden i perioden er på 59,8 %RH. Med en gennemsnitlig indetemperatur på 22,1°C fås en dugpunkt på 13,9°C. På det termiske billede fra området bag sofaen (foto 16) ses det at overfladetemperaturen på væggen er ned til 13,4 °C. Dette er under dugpunktet, og der vil derfor opstå kondensdannelse på overfladen. I de værste "spidsbelastninger", om natten hvor temperatur og luftfugtighed er ekstra høj vil dugpunktet stige op til 16,5 °C. I denne situation bliver en stor del af væggens overflade udsat for kondens.

Graf over fugt-/temperatur  
logning i lille børneværelse

De daglige brugsvaner for lejligheden giver ikke optimale forhold for et sundt indeklima. Der bør foretages flere daglige udluftninger for at nedbringe den indvendige luftfugtighed generelt. Den formodede skimmelsvamp skyldes ikke alene den indvendige luftfugtighed. Ydervæggen ses kold og oplyses ligeledes til at være uisoleret. Hvis denne isoleres vil væggens indvendige overfladetemperatur stige, og der er herved mindre risiko for kondens på overfladen.

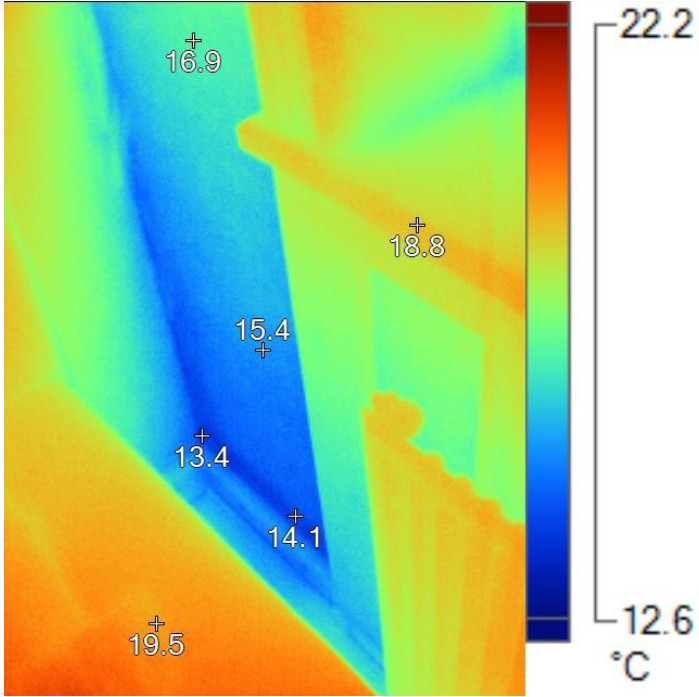
| Foto nr. 16 | |

| Foto nr. 16 | |
|---|---|
| <p>Beskrivelse:<br/>Termisk billede af ydervæggen i soveværelset</p> | |

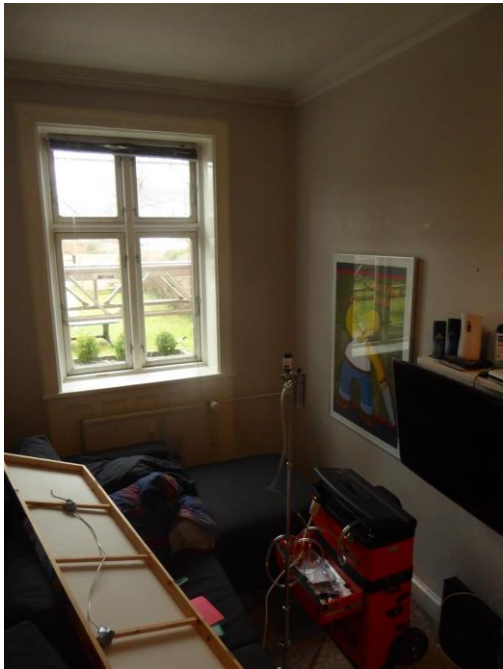
| Foto nr. 16 | |
|---|---|
| Foto nr. 17 | |

Der blev udtaget en Mycometer Air test i stuen (My-A2) (foto 17), for at bestemme mængden af skimmelsvampe-partikler i luften.

| Prøve Nr.: | Prøvetagningssted | Mycometer-tal | Analyseresultat [kategori] |
|---|---|---|---|
| My A 2 | Børneværelse | 1247 | B |

| Foto nr. 16 | |
|---|---|
| <p>Beskrivelse:<br/>Mycometer Air-test i lille børneværelse (My-A 2)</p> | |

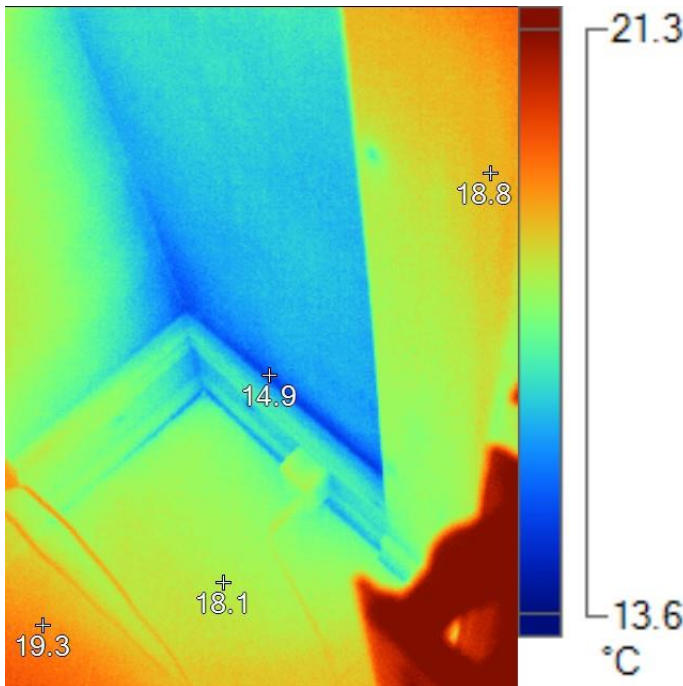
| Foto nr. 18 | |

| Foto nr. 18 | |
|---|---|
| Beskrivelse:<br><i>Termisk billede af ydervæggen i lille børneværelse</i> | |

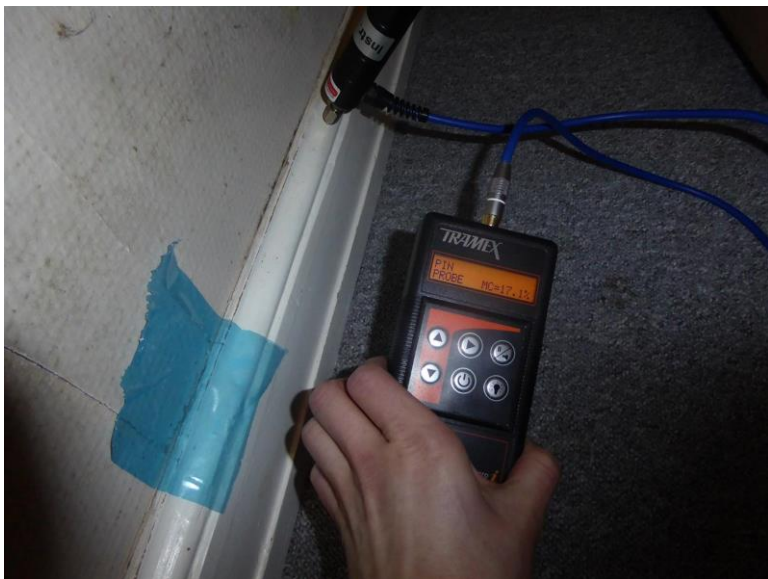
| Foto nr. 18 | |
|---|---|
| Foto nr. 19 | |

| Måleområde | Fugt i % | Relativ Fugt % | Foto nr. |
|---|---|---|---|
| Stue – Væg mod trappeopgang | 17,1 | Fugtig | 19 |

| Foto nr. 18 | |
|---|---|
| Beskrivelse:<br><i>Fugtmåling i fodpanelet mod væggen mod trappeopgangen i stuen</i><br><br><i>Værdi: 17,1%</i> | |

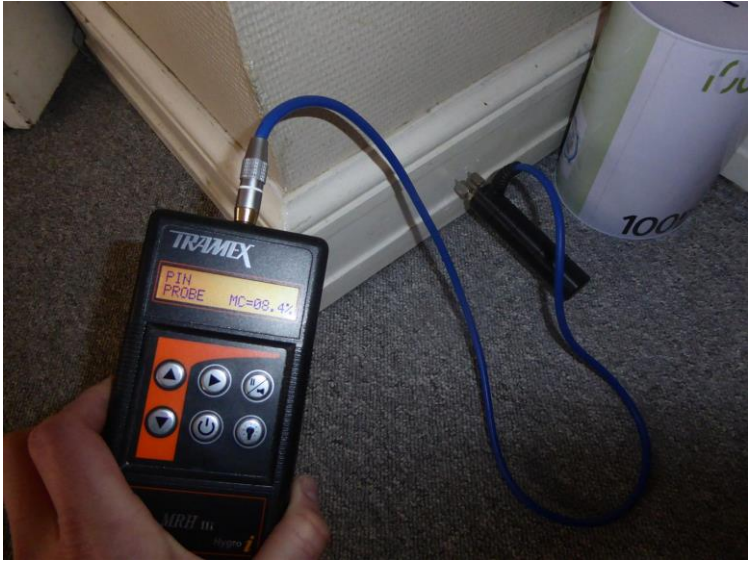
| Foto nr. 20 | |

| Måleområde | Fugt i % | Relativ Fugt % | Foto nr. |
|---|---|---|---|
| Indvendig referencemåling (stue) | 8,4 | Tør | 20 |

| Foto nr. 20 | |
|---|---|
| <p>Beskrivelse:<br/> <i>Fugtmåling i fodpanelet mod indervæg i stue</i></p> <p>Værdi: 8,4%</p> | |

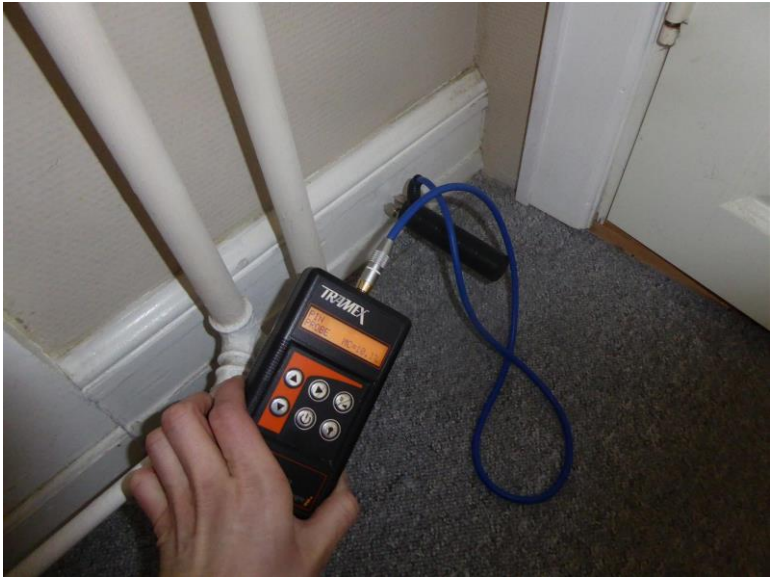
| Foto nr. 20 | |
|---|---|
| Foto nr. 21 | |

| Måleområde | Fugt i % | Relativ Fugt % | Foto nr. |
|---|---|---|---|
| Soveværelse – Ydervæg | 10,1 | Tør | 21 |

| Foto nr. 20 | |
|---|---|
| <p>Beskrivelse:<br/> <i>Fugtmåling i fodpanelet mod ydervæggen i soveværelset</i></p> <p>Værdi: 10,1%</p> | |

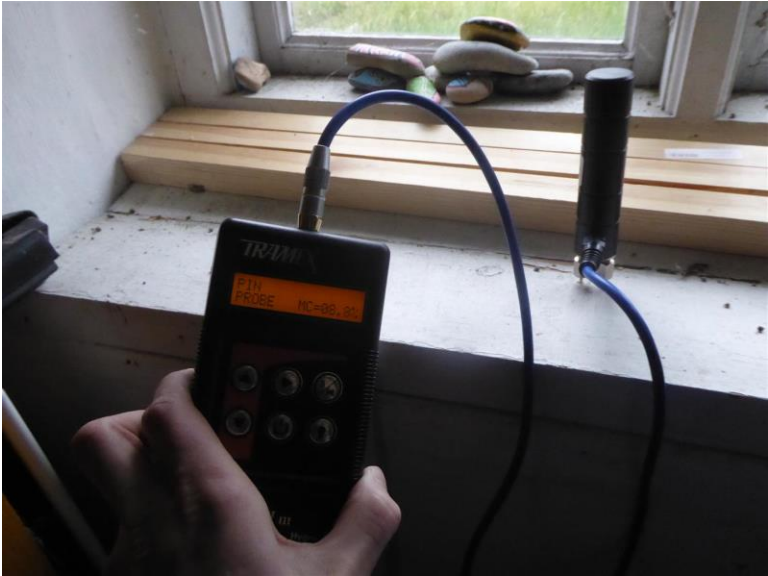
| Foto nr. 22 | |

| Måleområde | Fugt i % | Relativ Fugt % | Foto nr. |
|---|---|---|---|
| Kælder – Vindueskarm | 8,8 | Tør | 22 |

| Foto nr. 22 | |
|---|---|
| <p>Beskrivelse:</p> <p><i>Fugtmåling i vindueskarm i kælderrum</i></p> <p>Værdi: 8,8%</p> | |
