# Boligtermografi

Med undertryk

Inspektion udført 9/2 2016

# Termografisk inspektion af bygning

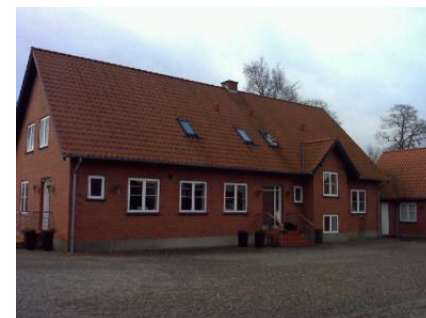
IR014147.IS2

| Vinduer: | Vinduerne ses med øget varmetab. |
| Tag: | Tagfladen ses med en ensartet overfladetemperatur. |

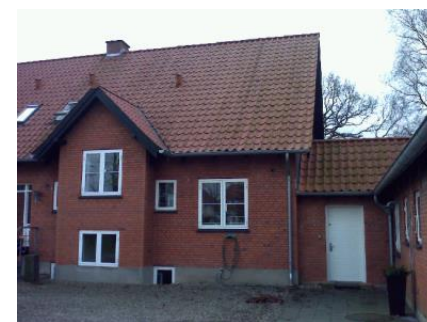
IR014150.IS2

Soklen ses med øget varmetab hvor der er kælder (foto 14150).

Vinduerne ses generelt med en lav isoleringsværdi (se eksempel på foto 14150/14155/14171).

| Vinduer: | Vinduerne ses med øget varmetab.<br><br>Der ses varmetab fra vinduets tætningslister. |
| Tag: | Tagfladen ses med en ensartet overfladetemperatur. |

Varmetabet er normalt for denne type bygninger, og en udbedring af soklens isoleringsværdi bør igangsættes samtidig med en eventuel facadeisolering.

Det vurderes at det vil være bedre at udskifte vinduerne til nye vinduer med energiruder, og god tæthed. Der er muligt for at få nye vinduer med god isoleringsværdi og tæthed i en stil, som passer til en ældre bygning.

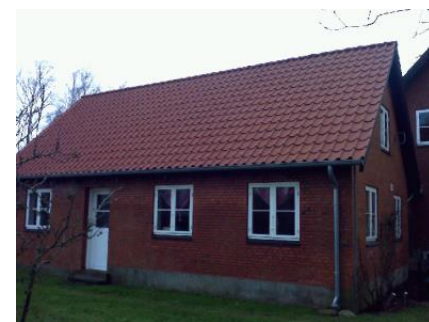
IR014153.IS2

| Tag: | Tagfladen ses med en ensartet overfladetemperatur. |
| Vinduer: | Vinduerne ses med normalt øget varmetab. |

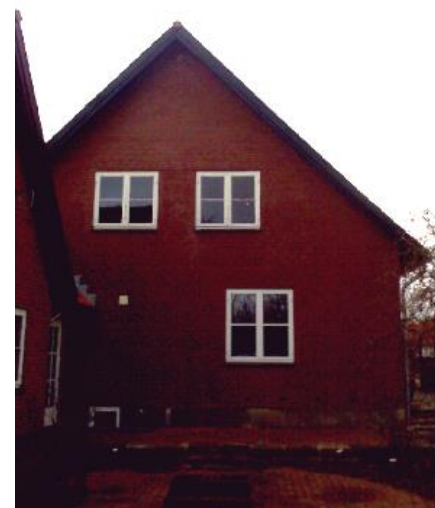
IR014155.IS2

| Sokkel: | Der ses et varmetab fra soklen. |
| Vinduer: | Kældervinduerne ses med øget varmetab.<br><br>Vinduet i stueetagen ses med øget varmetab.<br><br>Denne del af 1. salen er uudnyttet og derfor ikke opvarmet. |

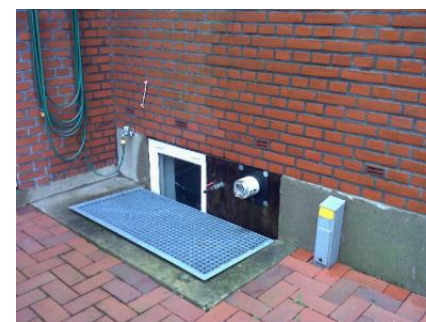
IR014156.IS2

| Sokkel: | Der ses et varmetab fra soklen. |
| Vinduer: | Kældervinduerne ses med øget varmetab. |

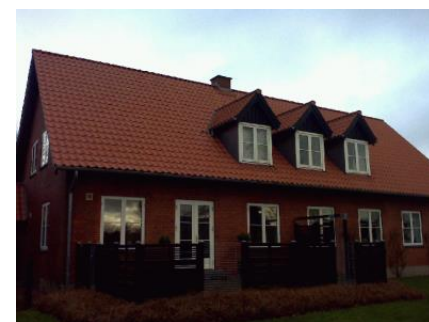
IR014158.IS2

| Vinduer: | Vinduerne ses med et normalt øget varmetab. |
| Tag: | Tagfladen ses med en ensartet overfladetemperatur. |

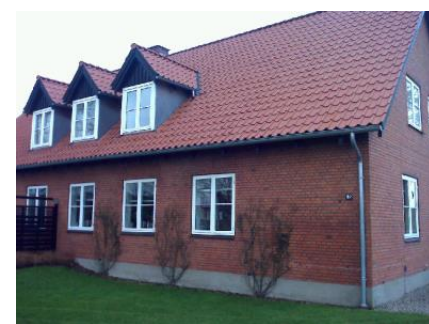
IR014162.IS2

| Vinduer: | Vinduerne ses med et normalt øget varmetab. |
| Tag: | Tagfladen ses med en ensartet overfladetemperatur. |

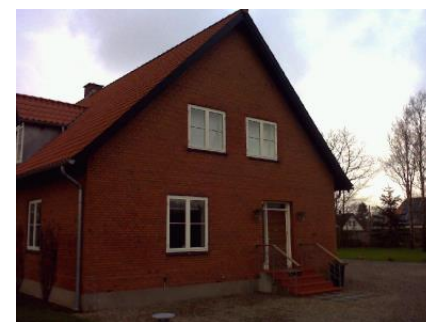
IR014163.IS2

De murede ydervægge ses med enkelte mindre afvigelser (foto 14163/14171/14175).

| Vinduer: | Vinduerne ses med et normalt øget varmetab.<br>Der ses varmetab fra vinduets tætningslister. |

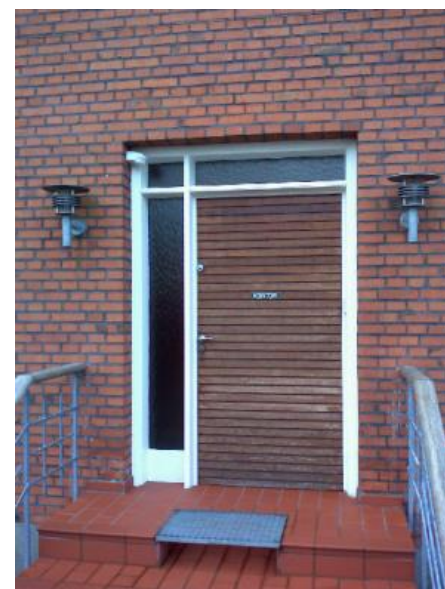
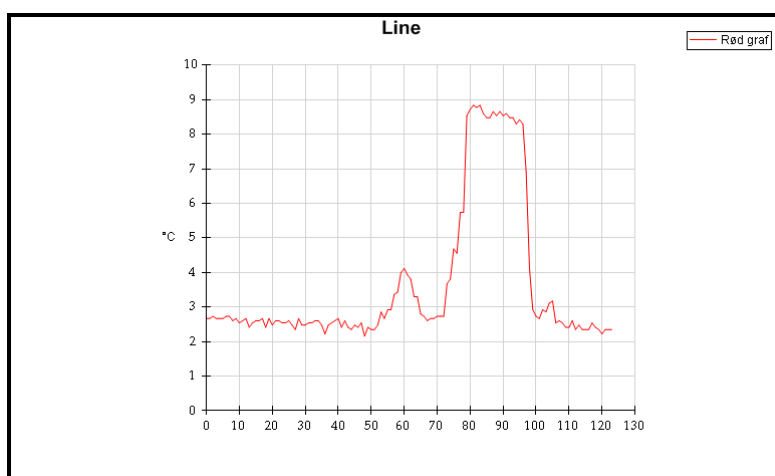
IR014164.IS2

Hoveddørene ses generelt med varmetab fra dørkonstruktionen og især fra ruderne omkring døren (foto 14164/14167).

Dørene bør udskiftes for at opnå den bedste isoleringsværdi.

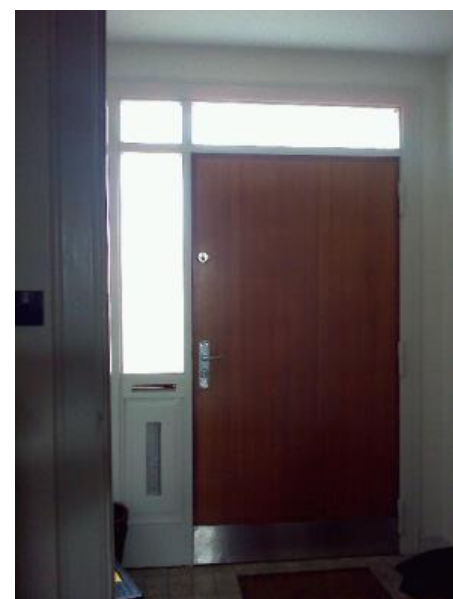
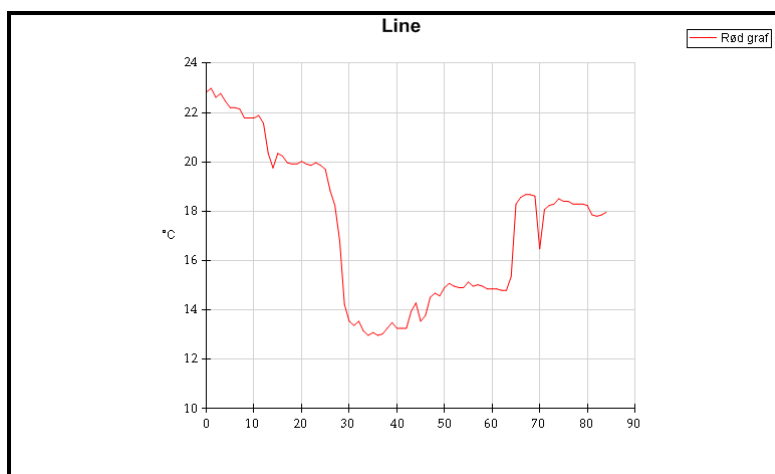
IR014167.IS2

| Døre: | Døren ses med en lav isoleringsværdi.<br><br>Ruderne i døren ses med lav isoleringsværdi. |

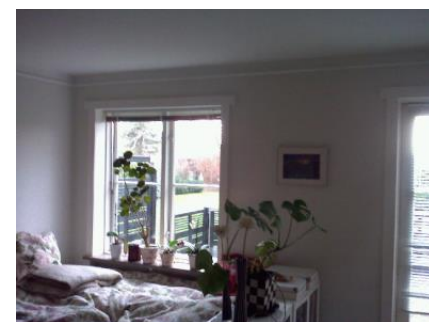
IR014171.IS2

| Vinduer: | Vinduet ses med en lav isoleringsværdi.<br>Der ses et kuldeindtræk fra tætningslisterne. |
| Vægge: | Ydervæggen ses med varierende temperatur og isoleringsværdi.<br>Der ses kuldeindtræk ved loftet. |

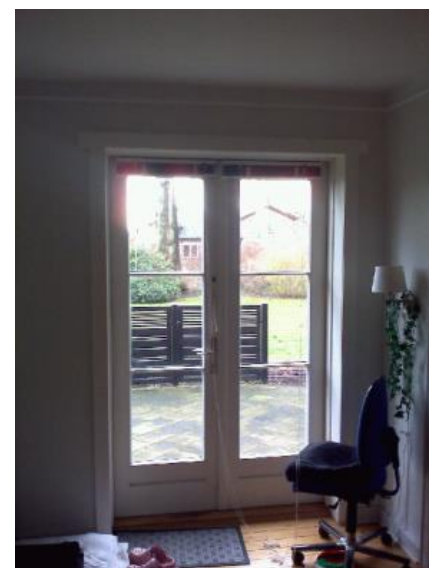
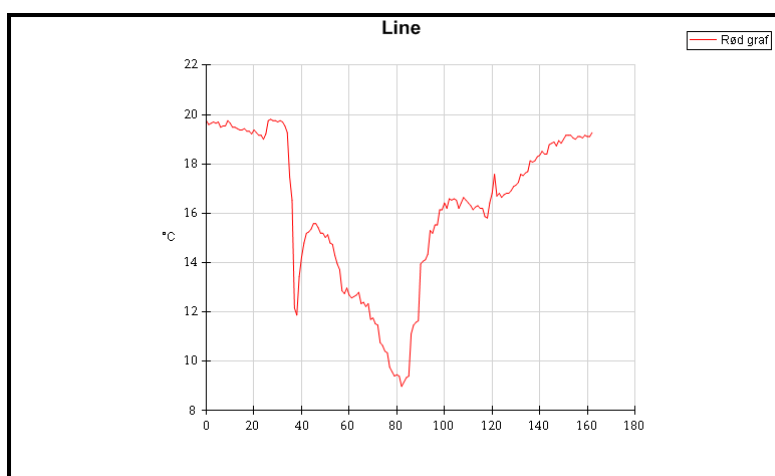
IR014172.IS2

| Døre: | Døren ses med en middel isoleringsværdi.<br>Døren ses med kuldeindtræk ved tætningslisterne. |

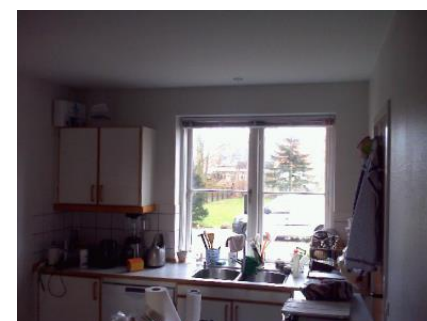
IR014176.IS2

| Vægge: | Ydervæggen ses med varierende temperatur og isoleringsværdi. |
| | Der ses kuldeindtræk ved loftet. |

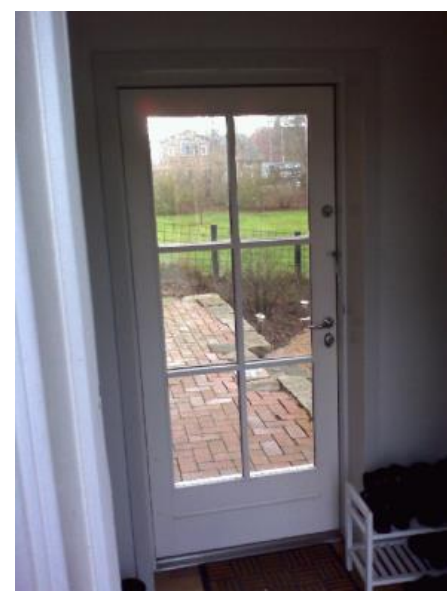
IR014178.IS2

Døren ses med en middel isoleringsværdi.

Døren ses med kuldeindtræk ved tætningslisterne.

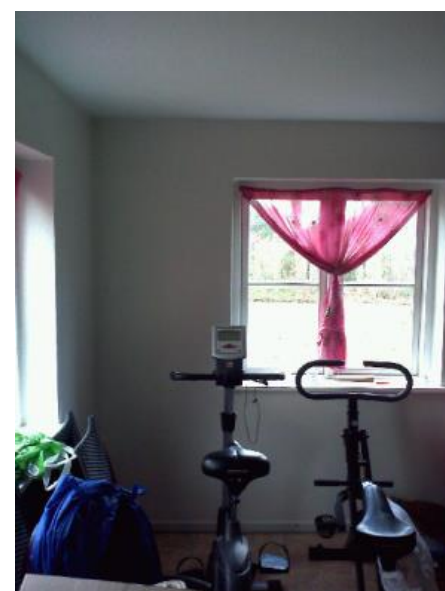
IR014182.IS2

| Vægge: | Ydervæggen ses med varierende temperatur og isoleringsværdi. |
| Vinduer: | Vinduet ses med en middel isoleringsværdi. |

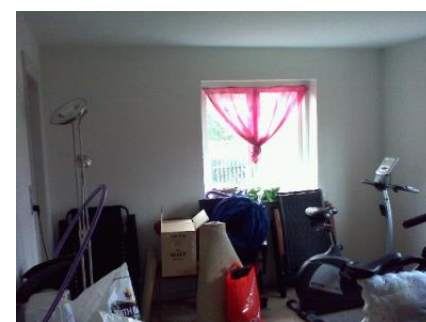
IR014184.IS2

| Vinduer: | Vinduet ses med en middel isoleringsværdi. |

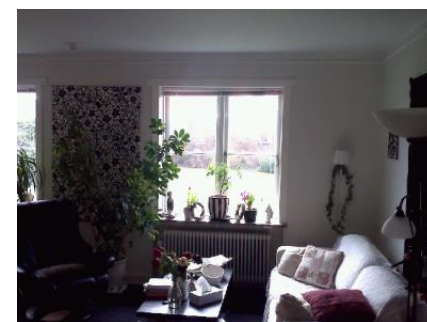
**IR014188.IS2**

| Vinduer: | Vinduet ses med en lav isoleringsværdi. |
| Vægge: | Der ses kuldeindtræk ved loftet og ved gulvet. |

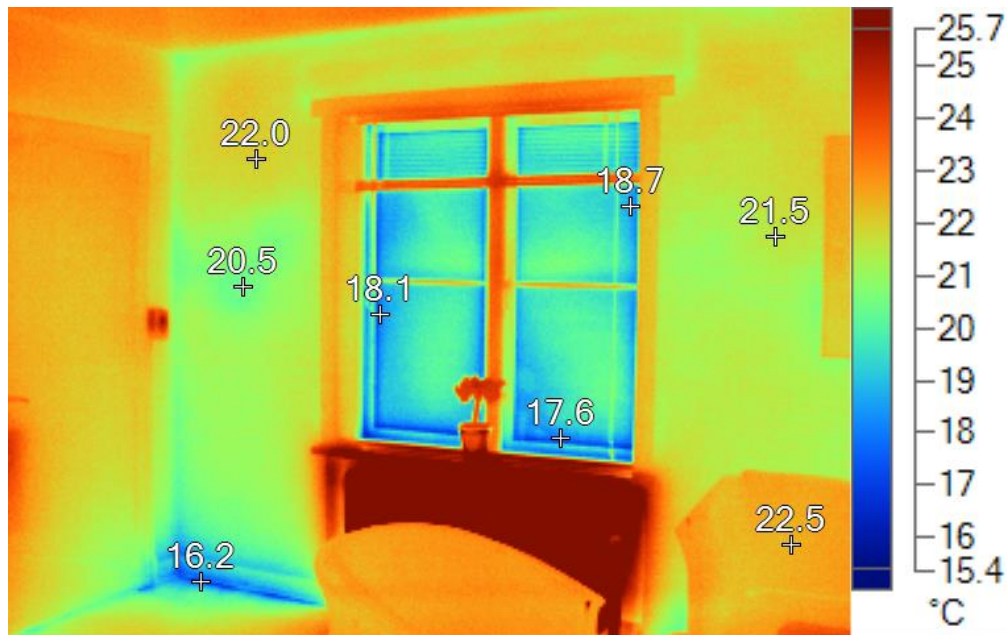
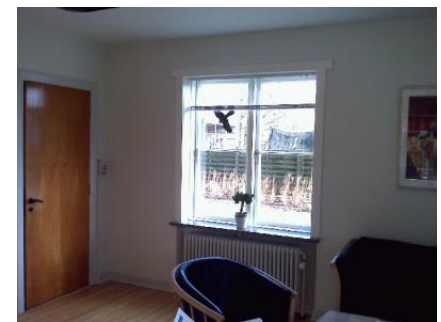
| Vinduer: | Vinduet ses med en lav isoleringsværdi.<br>Der ses et kuldeindtræk fra tætningslisterne. |
| Vægge: | Ydervæggen ses med varierende temperatur og isoleringsværdi.<br>Der ses kuldeindtræk ved loftet og ved gulvet. |

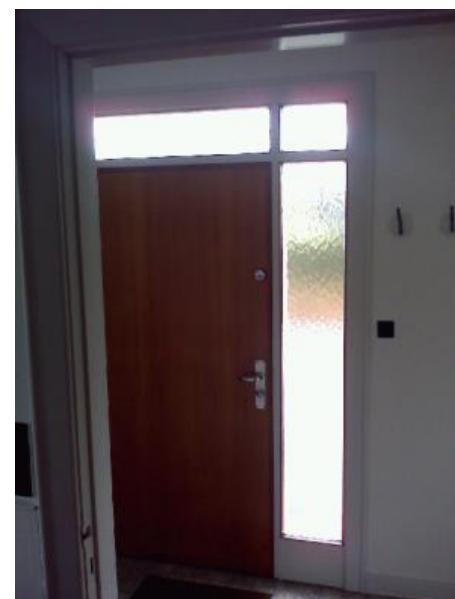
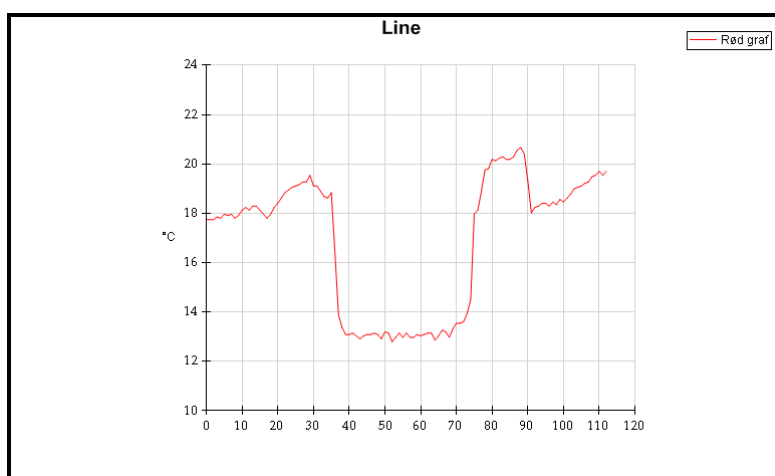
IR014196.IS2

| Døre: | Døren ses med en lav isoleringsværdi.<br>Ruderne i døren ses med lav isoleringsværdi. |

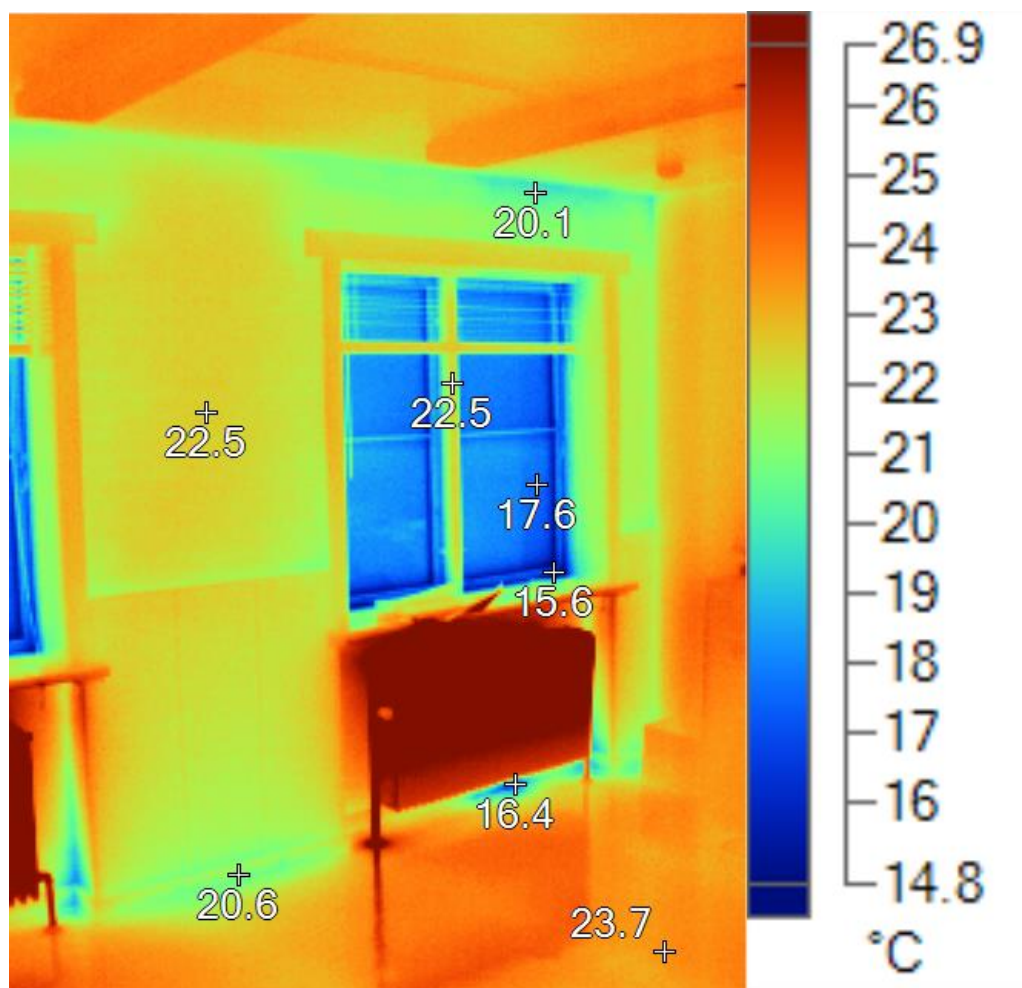
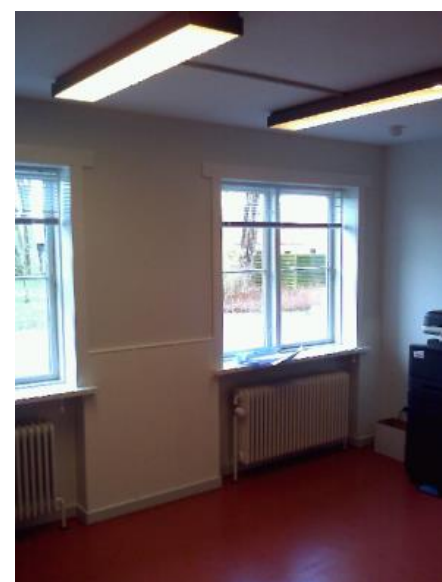
IR014202.IS2

| Vinduer: | Vinduet ses med en lav isoleringsværdi. |
| Vægge: | Ydervæggen ses med varierende temperatur og isoleringsværdi. |
| | Der ses kuldeindtræk ved gulvet. |

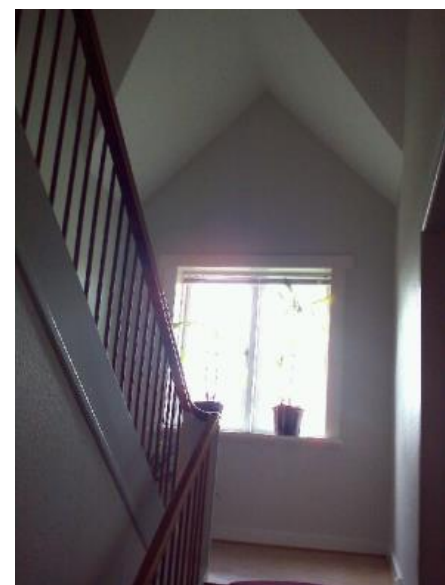
IR014204.IS2

| Vinduer: | Vinduet ses med en lav isoleringsværdi. |
| Vægge: | Der ses kuldeindtræk ved loftet.<br><br>Der ses et øget varmetab over vinduet ved overliggeren. |

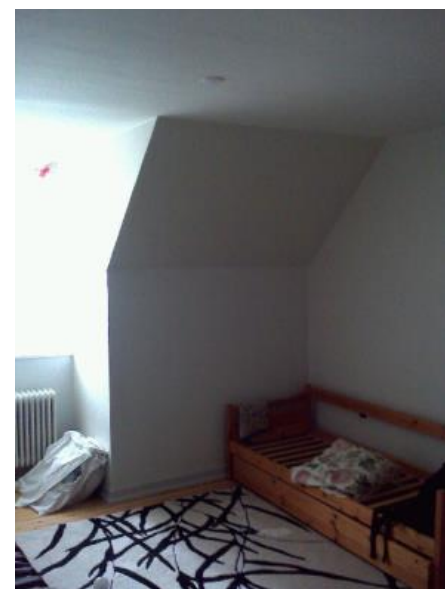
IR014208.IS2

| Skråvæg: | Skråvæggen ses med en fyldestgørende isoleringsværdi.<br><br>Der ses punktligt kuldeindtræk i skråvæggen. |
| Skunk: | Skunkvæggen ses med en fyldestgørende isoleringsværdi. |

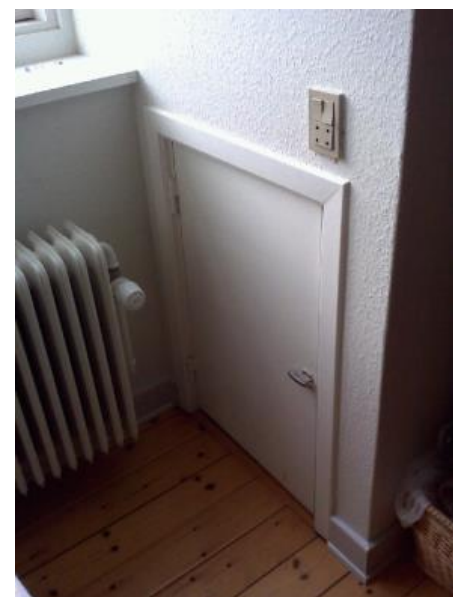
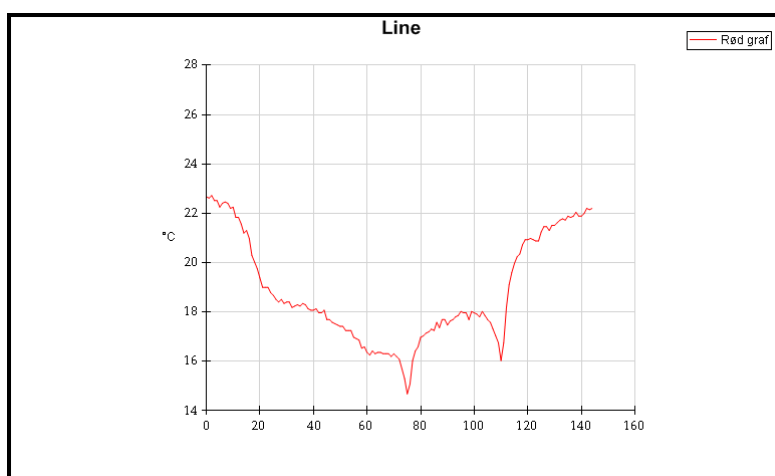
IR014210.IS2

| Skunk: | Der ses kuldeindtræk fra skunklemmen.<br><br>Der har stået et billede op ad skunkvæggen, hvilket giver den skarpe afgrænsning. |

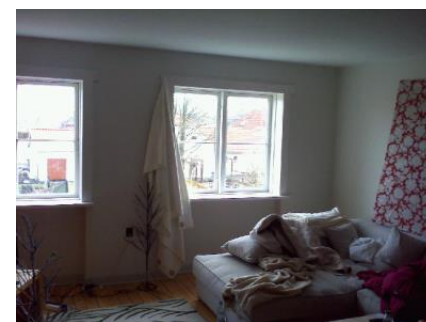
IR014214.IS2

| Vinduer: | Vinduet ses med en lav isoleringsværdi. |
| Vægge: | Ydervæggen ses med varierende temperatur og isoleringsværdi.<br><br>Der ses øget kuldeindtræk ved radiatornichen. |

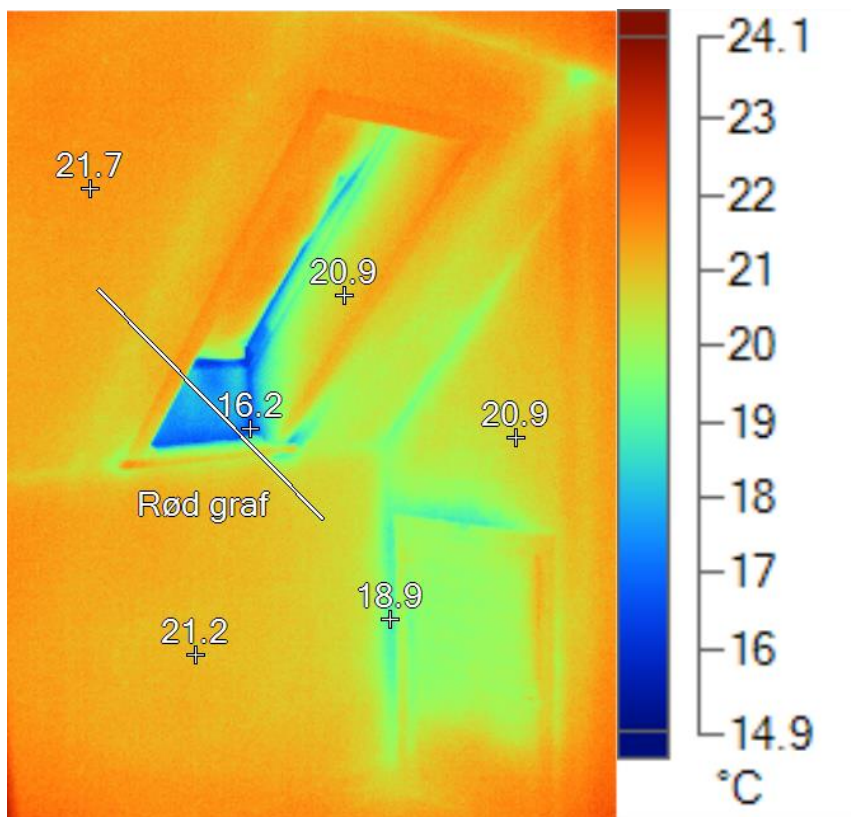
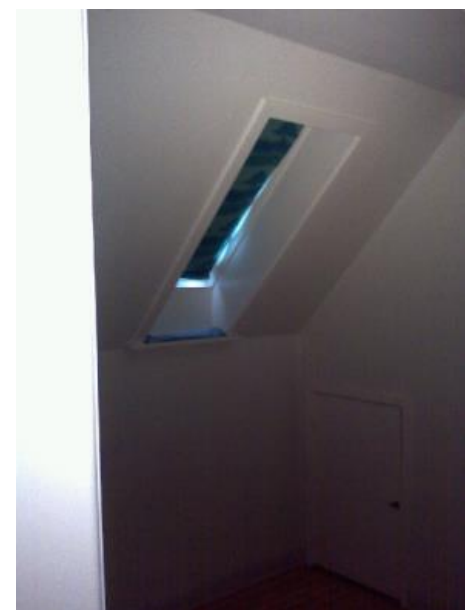
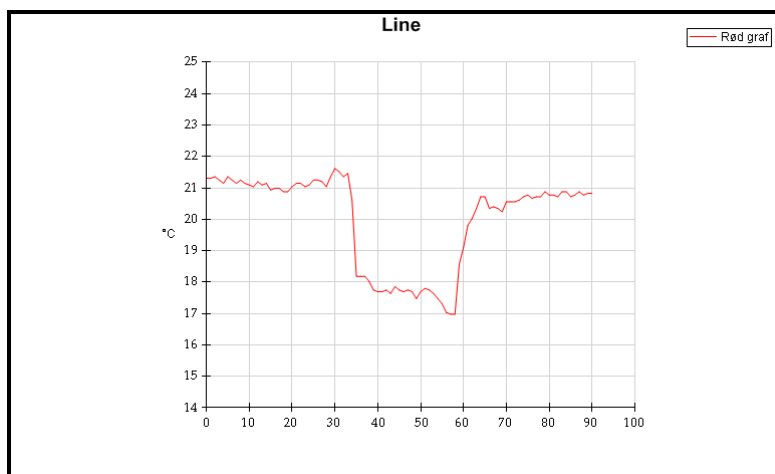
IR014218.IS2

| Vinduer: | Der ses kuldeindtræk ind i lysningen, rundt om vinduet. |
| Skunk: | Skunkvæggen ses med en fyldestgørende isoleringsværdi.<br><br>Der ses kuldeindtræk fra skunklemmen. |
| Skråvæg: | Skråvæggen ses med en fyldestgørende isoleringsværdi. |

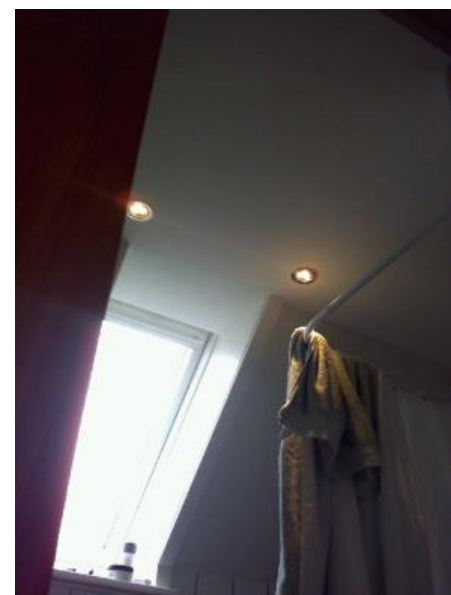
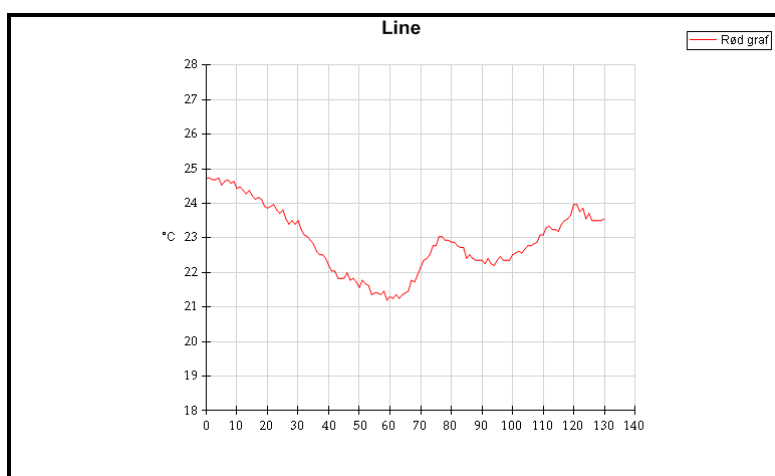
IR014220.IS2

Der ses kuldeindtræk i loftet på det højre badeværelse på 1. salen (foto 14220). Dette kan fx skyldes en mangelfuld isolering i dette område, og området bør derfor undersøges nærmere.

| Vinduer: | Vinduet ses med en god isoleringsværdi, men med kold kant. |
| Loft: | Loftet ses med områder med kuldeindtræk. |

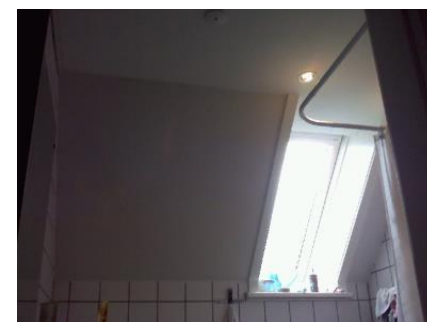
IR014222.IS2

| Vinduer: | Vinduet ses med en god isoleringsværdi, men med kold kant. |
| Skråvæg: | Der ses punktligt kuldeindtræk i skråvæggen. |

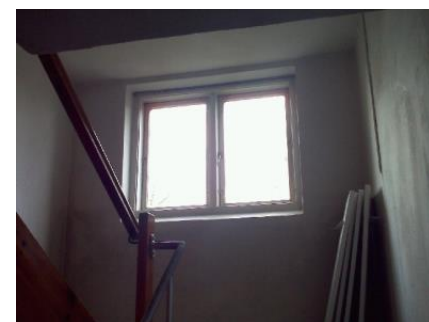
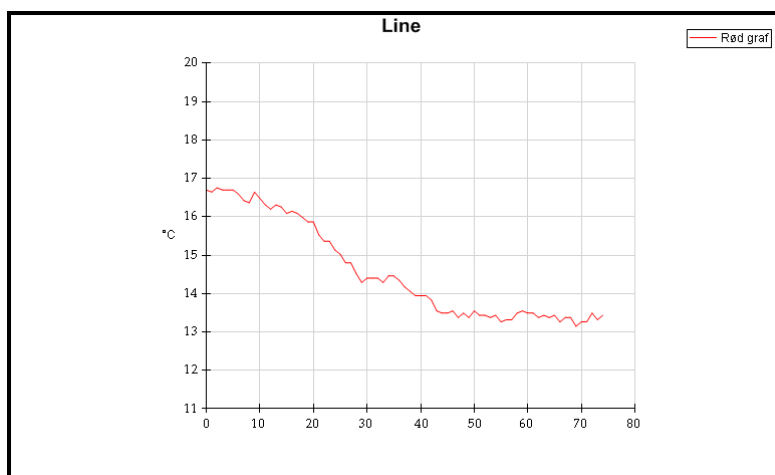
IR014226.IS2

| Vinduer: | Vinduet ses med en lav isoleringsværdi. |
| Kælder: | <p>Skellet i temperaturen viser hvor muren og soklen mødes.</p> <p>Sokkelvæggen ses kold.</p> |

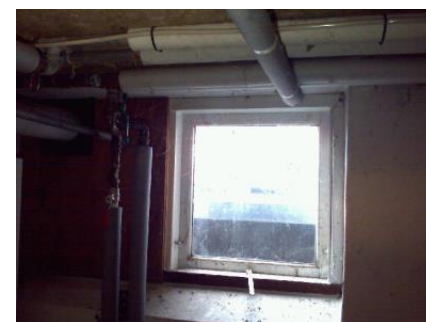
IR014231\_2.IS2

| Vinduer: | Vinduet ses med en lav isoleringsværdi.<br>Der ses et kuldeindtræk fra tætningslisterne. |
| Ventilation: | Der ses kuldeindtræk omkring gennemføringen af aftrækket. |

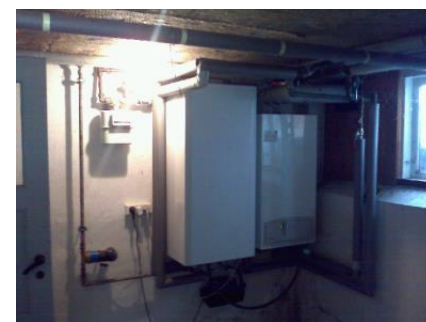
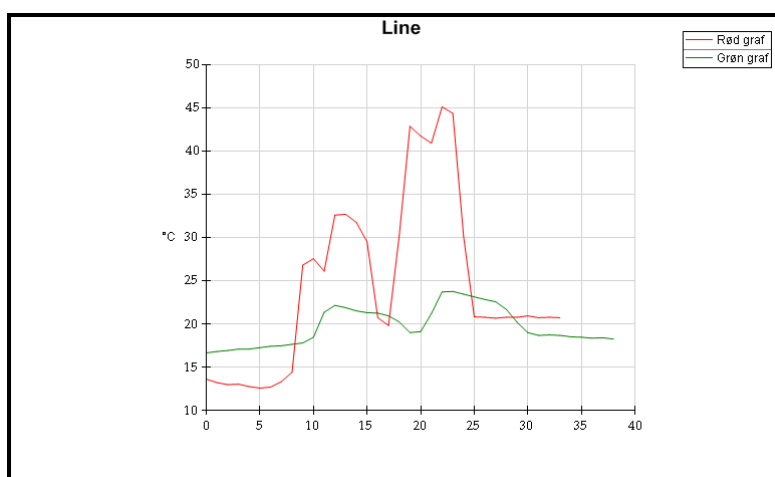
IR014232.IS2

| Varmeanlæg/Rørinstallationer: | Der ses mangelfuld isolering af rørinstallationerne. |

Koldtvandsrør bør også isoleres. Dels for at undgå dannelsen af kondens på røret overflade, som kan fremskynde rustdannelse på røret overflade, men også for at holde vandet koldt og dermed undgå et stort vandspild ved tapning af koldt vand.

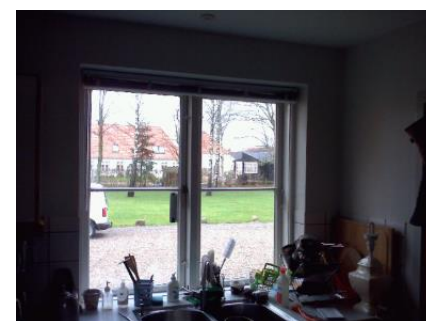
IR014242.IS2

Vinduet ses med lækage fra tætningslisterne.

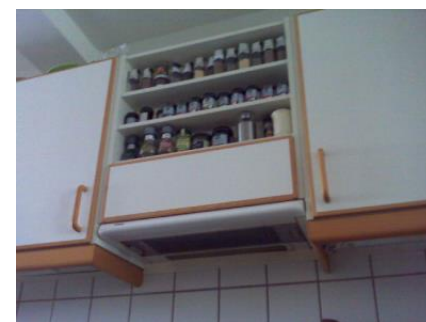
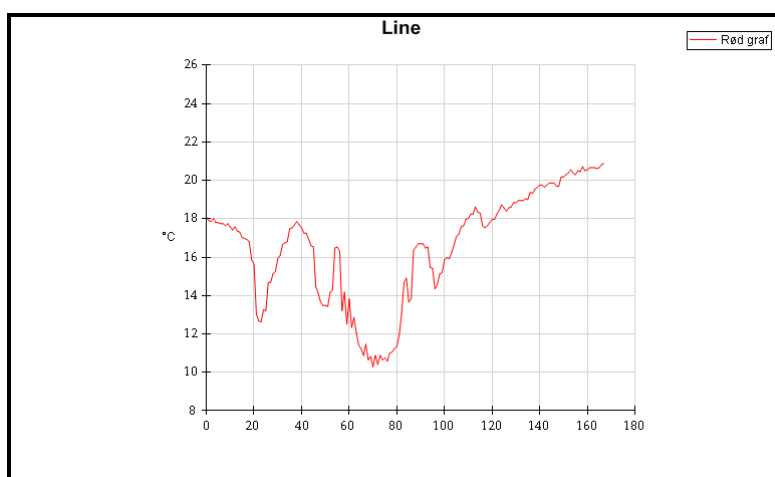
IR014244.IS2

| Ventilation: | Der trækkes koldt luft ind igennem emhætten. Formodentlig mangler der her kontrapjæld i rørføringen, eller det eksisterende spjæld er defekt. |

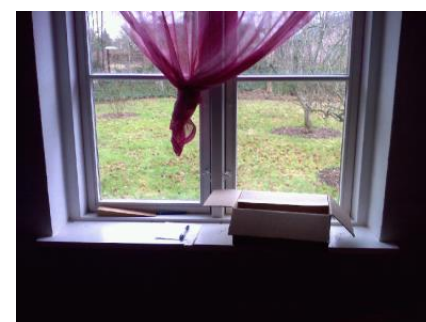
IR014251.IS2

Vinduet ses med lækage fra tætningslisterne.

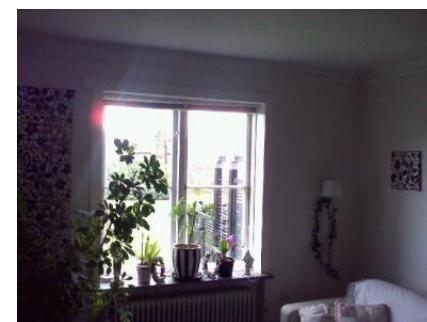
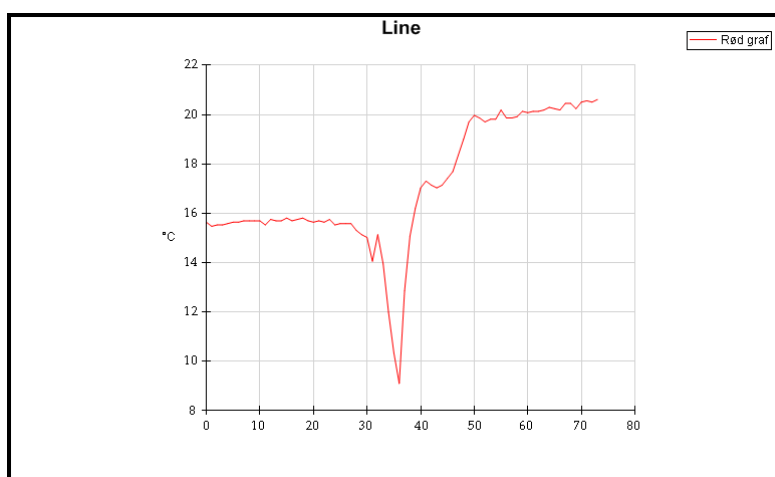
IR014253.IS2

| Vinduer: | Vinduet ses med lækage fra tætningslisterne. |

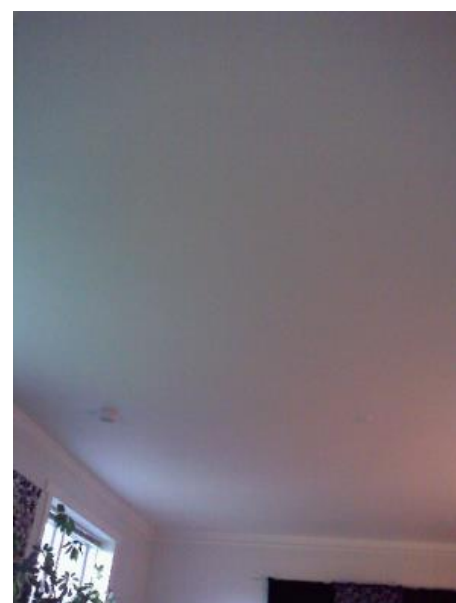
IR014256.IS2

Der ses vindindtræk ind i loftkonstruktionen.

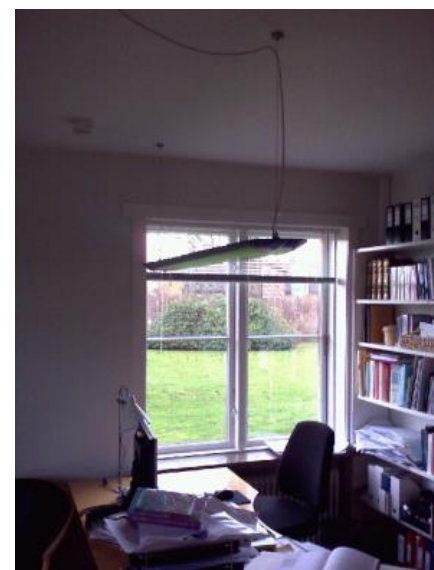
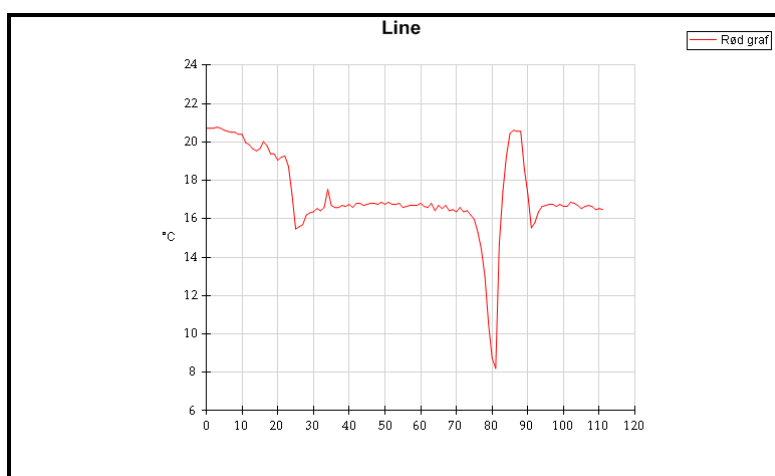
IR014257.IS2

| Vinduer: | Vinduet ses med lækage fra tætningslisterne. |
| Loft: | Der ses lækager omkring loftudtag. |

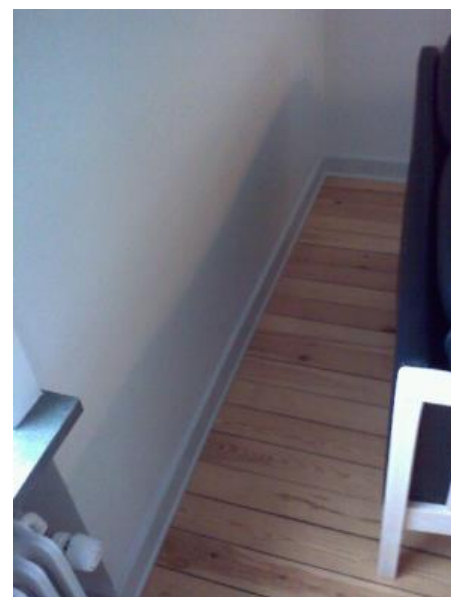
IR014258.IS2

| Gulv: | Der ses lækager fra samling mellem gulv og væg ved fodpanelet. |

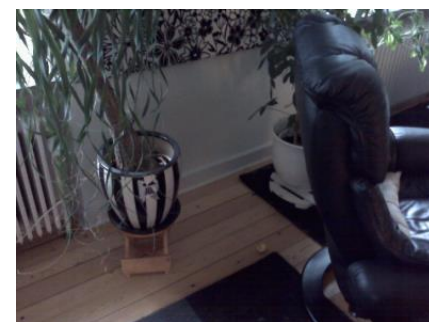
IR014259.IS2

Der ses lækager fra samling mellem gulv og væg ved fodpanelet.

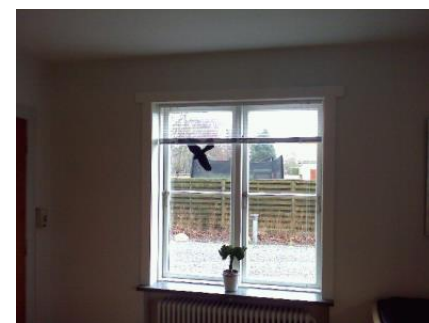
IR014263.IS2

Vinduet ses med lækage fra tætningslisterne.

Der ses vindindtræk i samlingen mellem vinduet og væggen.

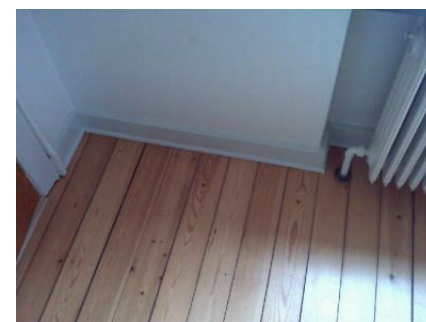
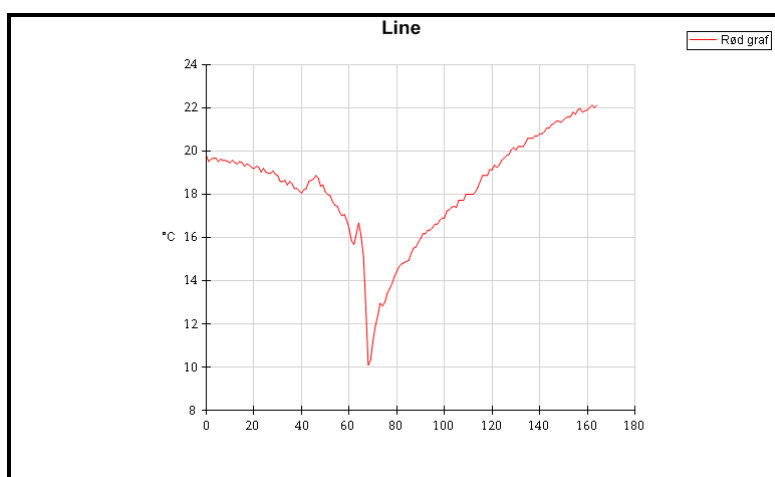
IR014265.IS2

| Gulv: | Der ses lækager fra samling mellem gulv og væg ved fodpanelet. |

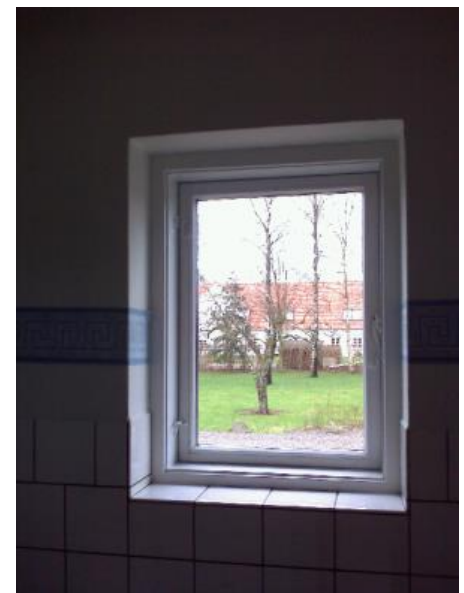
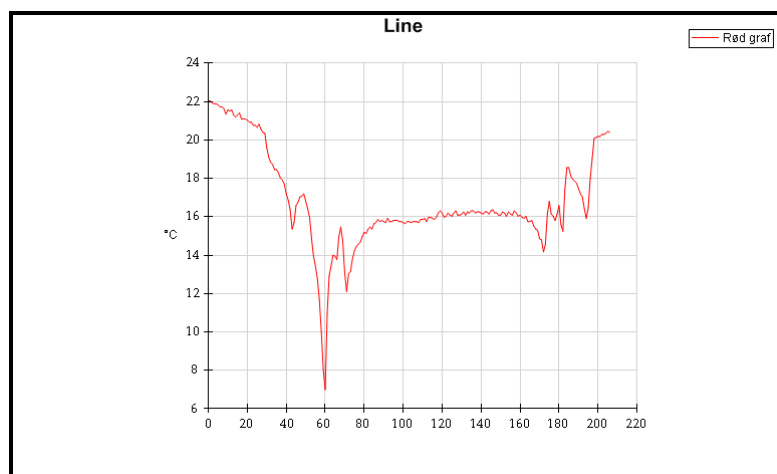
IR014268.IS2

| Vinduer: | Vinduet ses med lækage fra tætningslisterne.<br><br>Der ses lækage i samlingen mellem vinduesrammen og lysningen. |

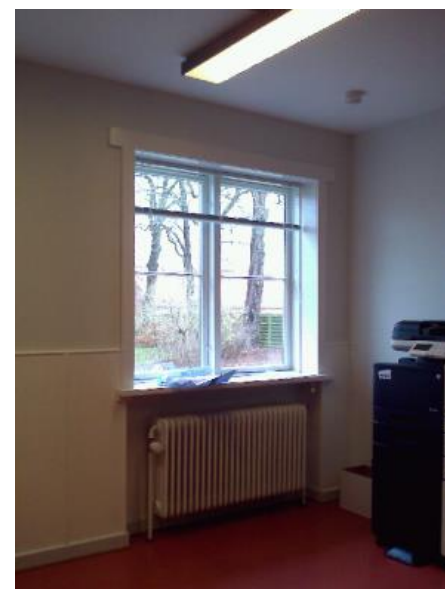
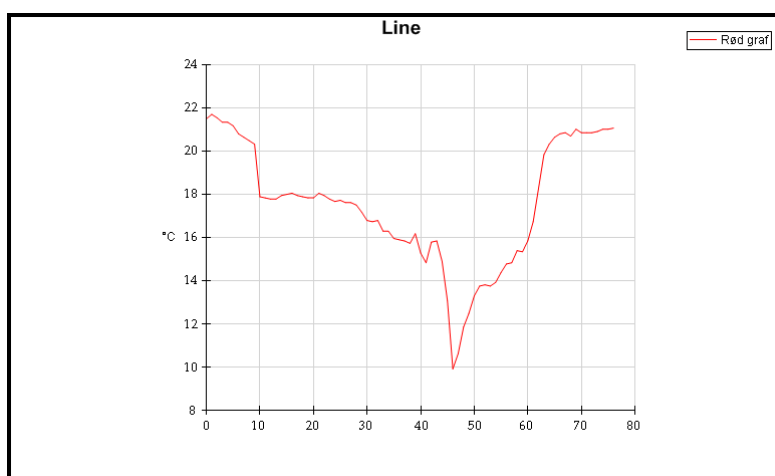
IR014271.IS2

| Vinduer: | Vinduet ses med lækage fra tætningslisterne. |
| Gulv: | Der ses lækager fra samling mellem gulv og væg ved fodpanelet. |

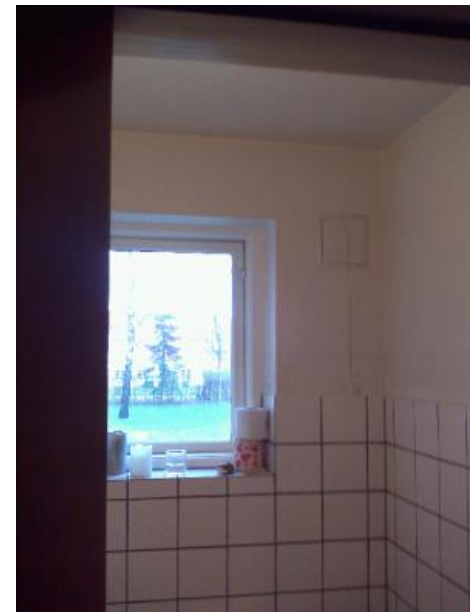
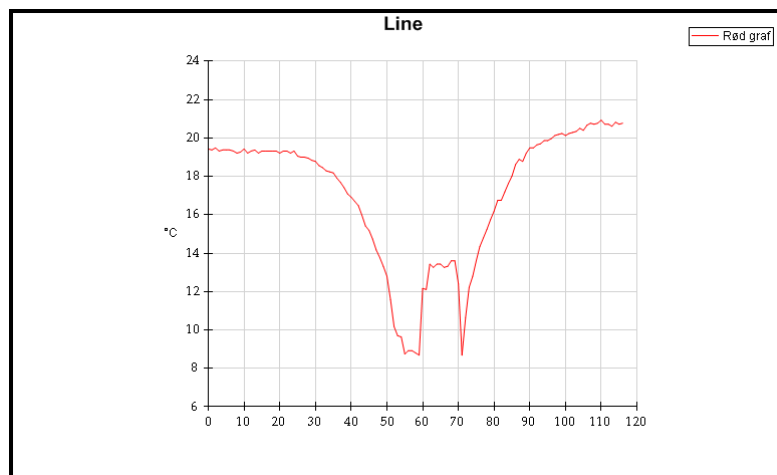
IR014274.IS2

| Vinduer: | Vinduet ses med lækage fra tætningslisterne. |
| Ventilation: | Ventilationsåbningen ses med vindindtræk. |

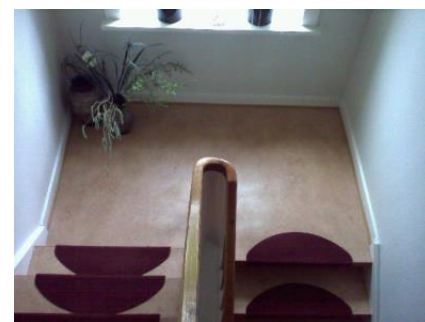
IR014276.IS2

Der ses lækager fra samling mellem gulv og væg ved fodpanelet.

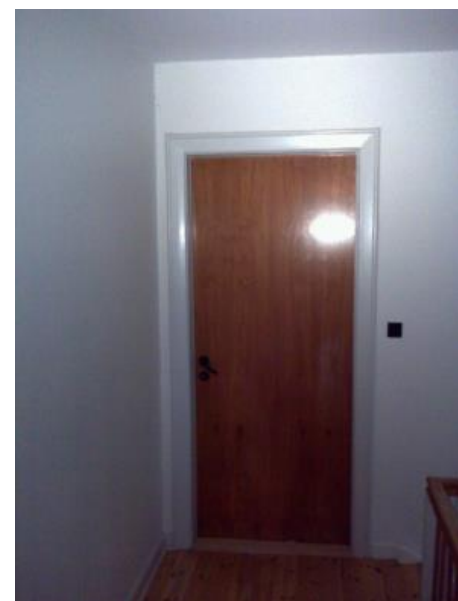
IR014278.IS2

| Døre: | Døren ses med lækager fra tætningslisterne.<br><br>Der ses lækage i samlingen mellem døren og væggen. |

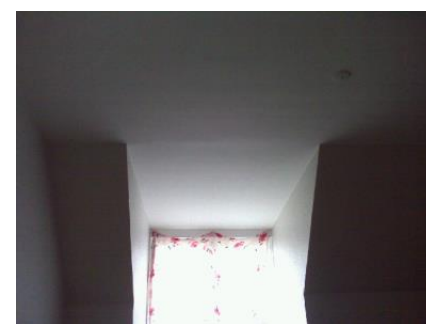
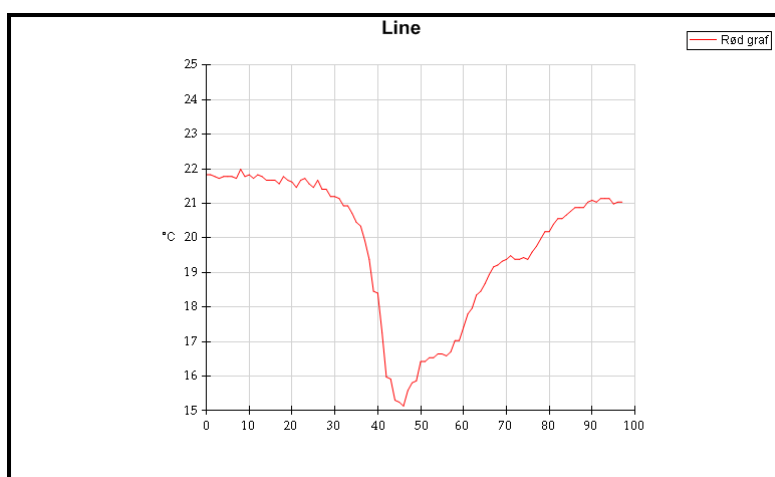
IR014280.IS2

| Skråvæg: | Der ses vindindtræk i samlingen mellem skråæggen og loft. |

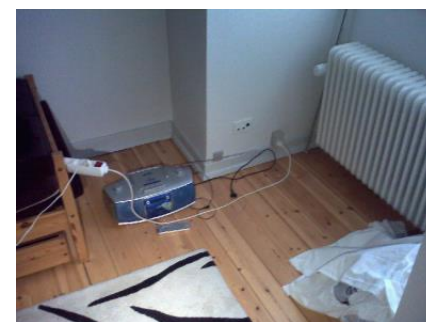
**IR014281.IS2**

| Etageadskillelse: | Der ses et vindindtræk/indtræk ind i etageadskillelsen. |
| Skunk: | Der ses vindindtræk igennem el-installationerne i skunkvæg.<br><br>Der ses vindindtræk ved samlingen mellem skunkvæg og gulv ved fodpanelet. |

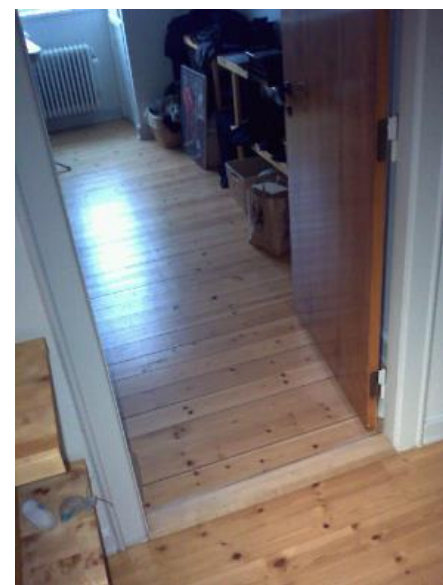
IR014285.IS2

Der ses et vindindtræk/indtræk ind i etageadskillelsen.

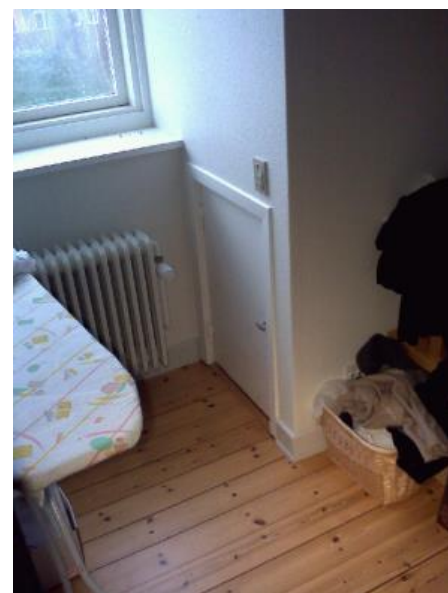
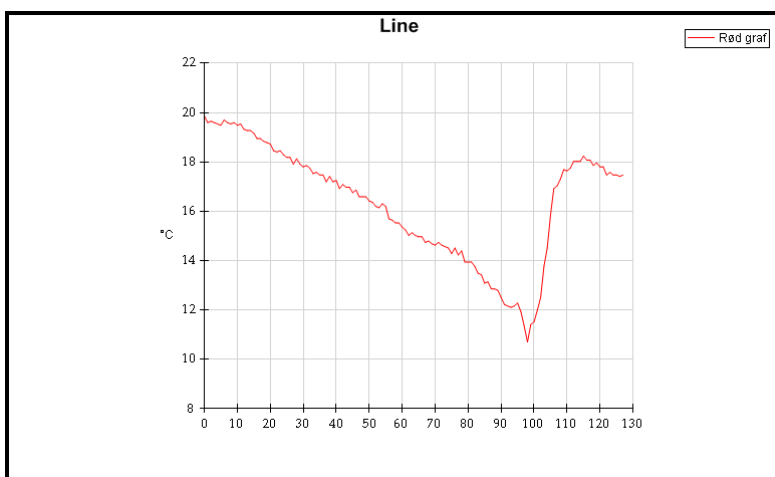
IR014287.IS2

| Etageadskillelse: | Der ses et vindindtrækindtræk ind i etageadskillelsen. |
| Skunklem: | Skunklemmen ses med lækager fra tætningslisterne. |

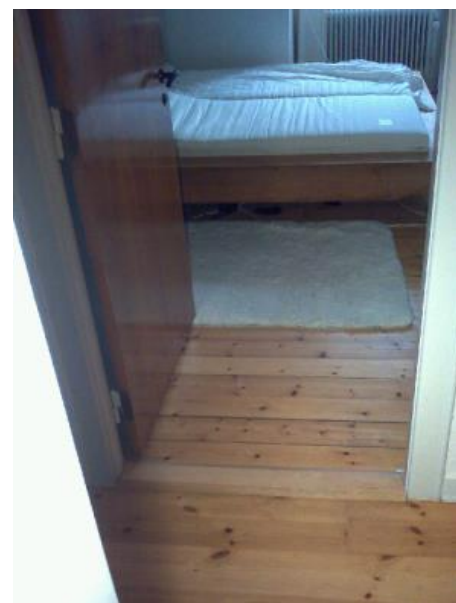
IR014291.IS2

Der ses et vindindtræk/indtræk ind i etageadskillelsen.

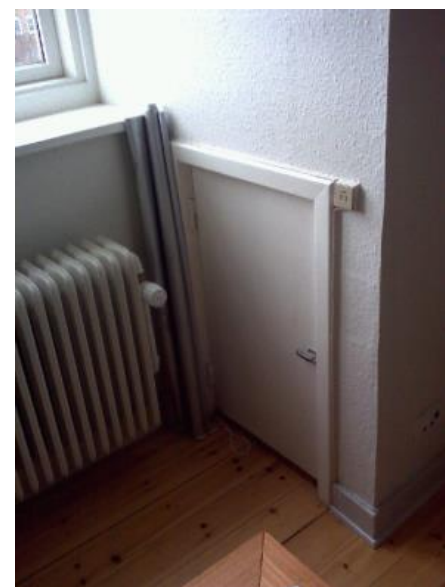
IR014293.IS2

Skunklemmen ses med lækager fra tætningslisterne.

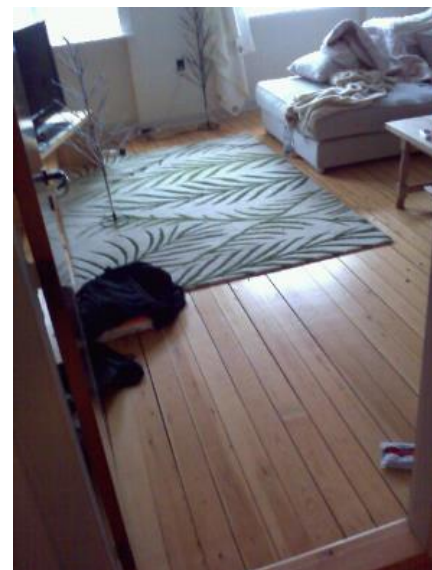
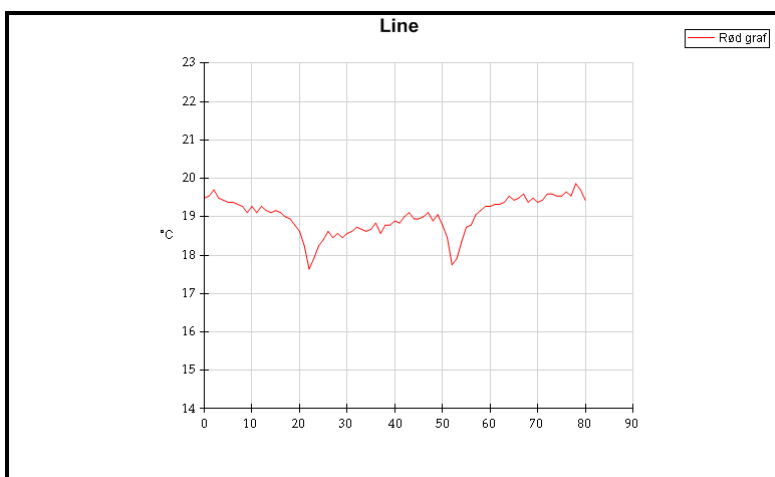
IR014294.IS2

| Etageadskillelse: | Der ses et vindindtræk/indtræk ind i etageadskillelsen. |

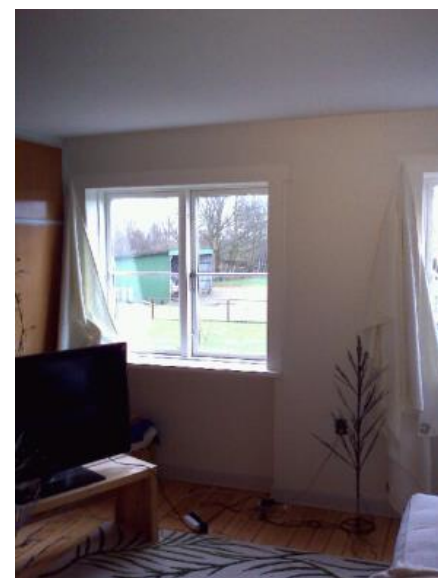
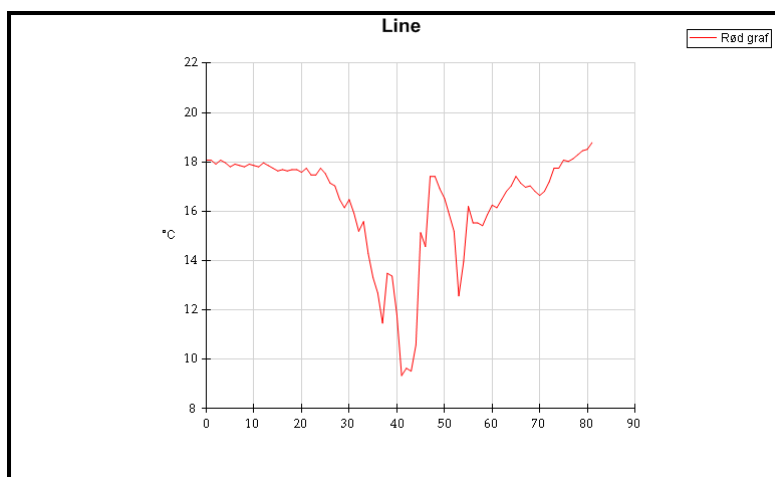
IR014295.IS2

| Vinduer: | Vinduet ses med lækage fra tætningslisterne. |
| Gulv: | Der ses lækager fra samling mellem gulv og væg ved fodpanelet. |

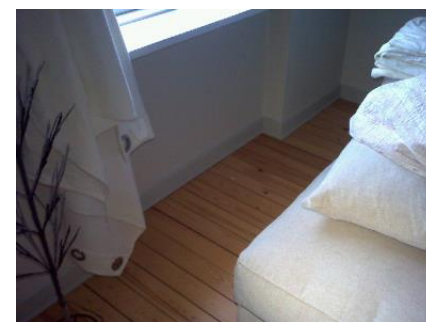
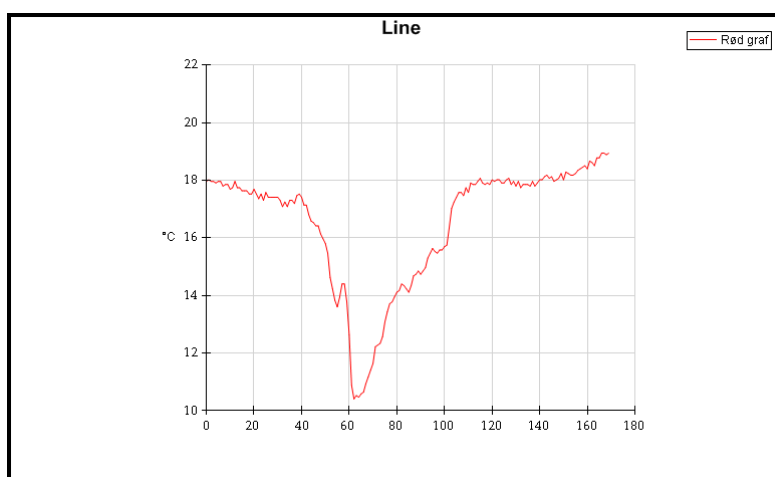
IR014298.IS2

| Gulv: | Der ses lækager fra samling mellem gulv og væg ved fodpanelet. |
