# Boligtermografi

Med undertryk

Inspektion udført 9/2 2016

# Termografisk inspektion af bygning

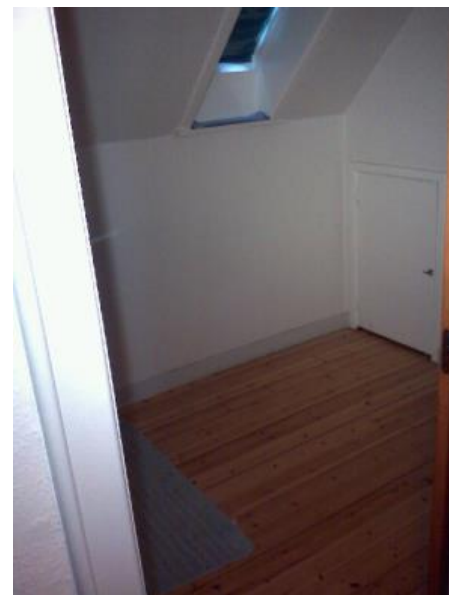
IR014299.IS2

| Etageadskillelse: | Der ses et vindindtræk/indtræk ind i etageadskillelsen. |
| Skunklem: | Skunklemmen ses med lækager fra tætningslisterne. |
| Skunk: | Der ses vindindtræk ind i skunkvæggens isolering, og væggen ses derfor punktvis kold. |

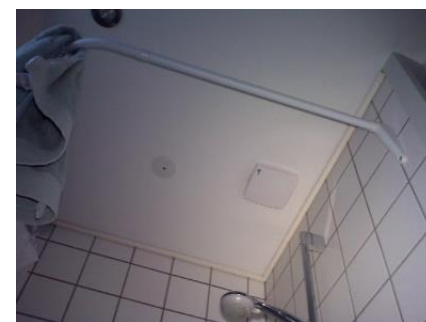
**IR014304.IS2**

Udluftningsventilatoren ses med vindindtræk, pga. manglende eller defekt kontrapjæld.
