# Naborøg

## (Lækagesporing)

Inspektion udført 20/3 2015

# Termografisk inspektion af bygning

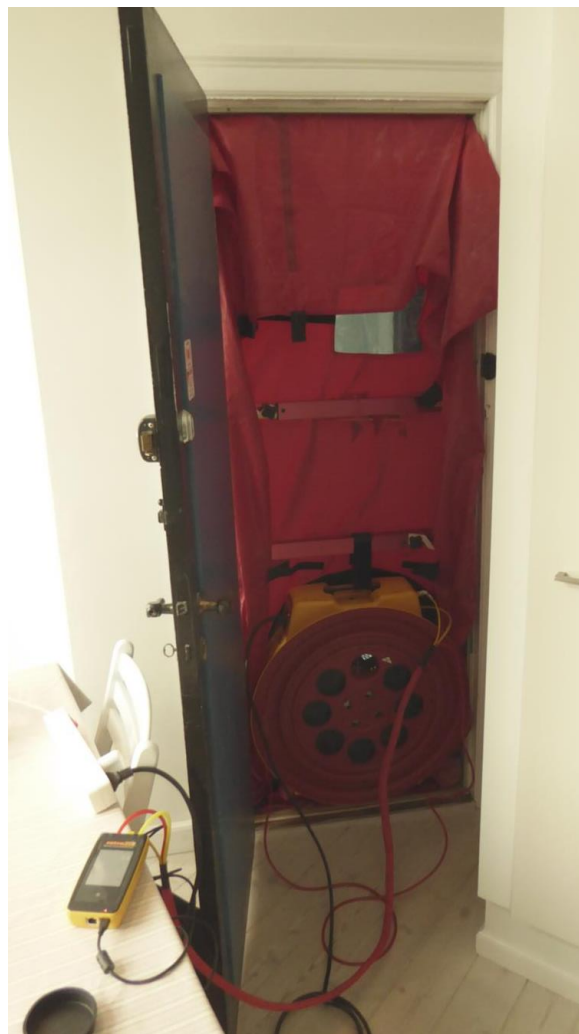
Blowerdooren ses her opstillet i køkkenet, med udblæsning til bagtrappen.
