# Boligtermografi

Med undertryk

**Besigtiget dato:** 08-03-2017

# Termografisk inspektion af bygning

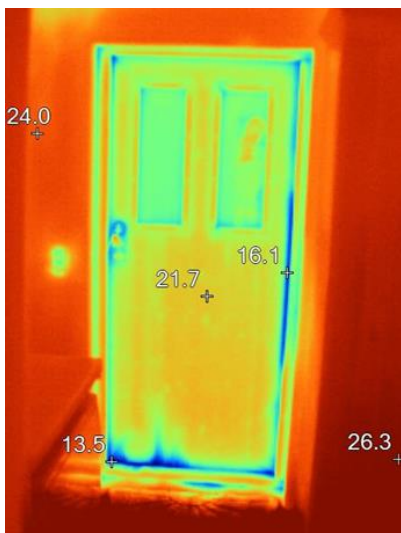
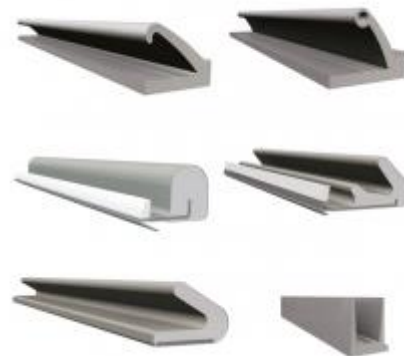
Ved yderdøren til haven ses der tydeligt kuldeindtræk langs siderne (især hængselsiden) og ved bundstykket.

En økonomisk overkommelig løsning på dette, vil være at montere en ny tætningsliste.

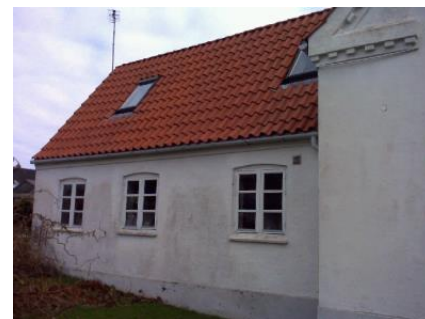
IR001331.IS2

| Sokkel: | Soklen ses uden atypisk varmetab. |
| Vinduer: | Tagvinduerne ses med varmetab omkring rammen.<br><br>Vinduerne ses med et normalt øget varmetab. |

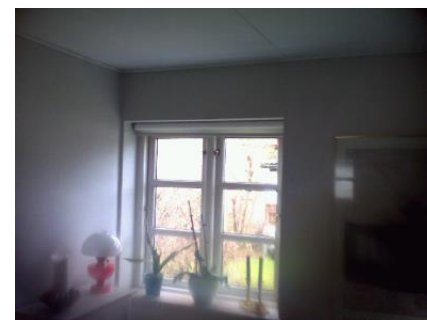
IR001189.IS2

| Vinduer: | <p>Vinduet ses med en god isoleringsværdi, men med kold kant.</p> <p>Der ses kuldeindtræk mellem væg og karm.</p> |

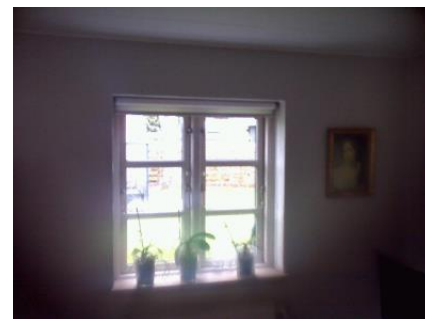
**IR001231.IS2**

| Vinduer: | <p>Vinduet ses med lækage fra tætningslisterne.</p> <p>Der ses lækage i samlingen mellem vinduesrammen og væggen.</p> |
| Vægge: | <p>Der ses lækager i samlingen mellem væg og loft.</p> |

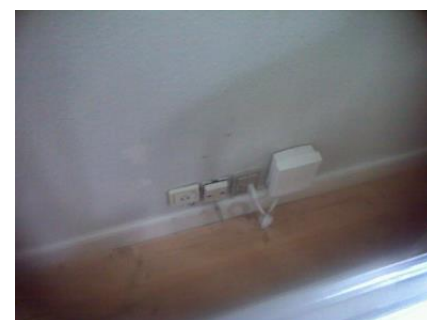
IR001233.IS2

| Vægge: | Der ses vindindtræk i samlingen mellem væg og gulv. |
| Diverse: | Der ses vind-indtræk igennem elinstallationer. |

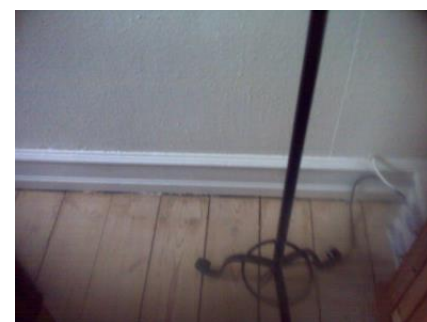
IR001242.IS2

Der ses vindindtræk i samlingen mellem væg og gulv.

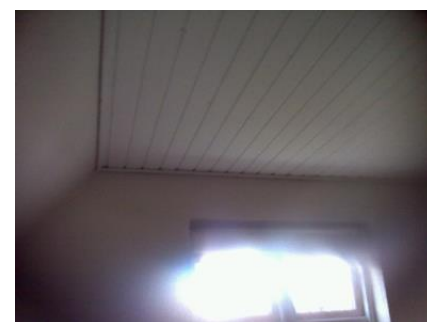
IR001253.IS2

| Vægge: | Der ses lækager i samlingen mellem væg og loft. |
| Loft: | Der ses vindindtræk ind i loftkonstruktionen. |

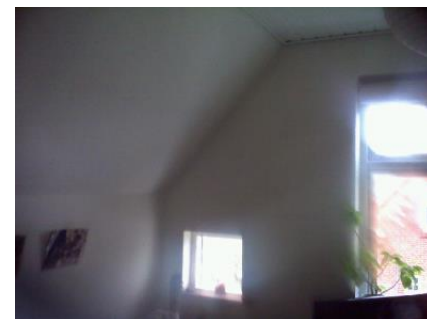
IR001254.IS2

Der ses lækager i samlingen mellem væg og loft.

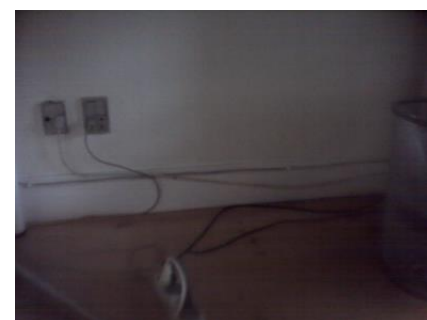
IR001255.IS2

| Vægge: | Der ses vindindtræk i samlingen mellem væg og gulv. |
| Diverse: | Der ses vind-indtræk igennem elinstallationer. |

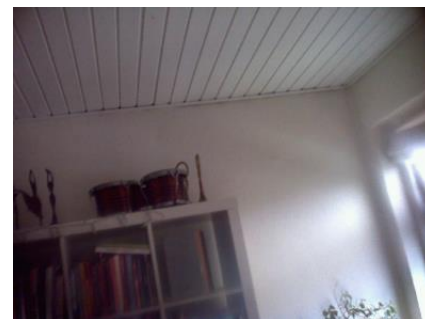
IR001259.IS2

| Vægge: | Der ses lækager i samlingen mellem væg og loft.<br><br>Ydervæggen ses med variationer i temperatur og isoleringsværdi. |

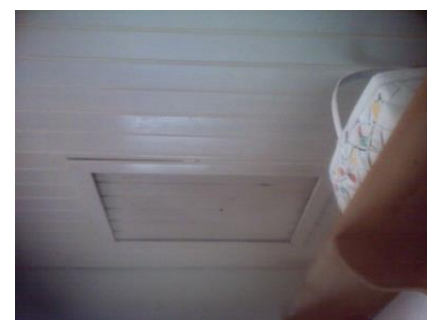
IR001264.IS2

| Loftlem: | Der ses lækager pga. manglende/defekte tætningslister. |
| Vægge: | Der ses lækager i samlingen mellem væg og loft. |

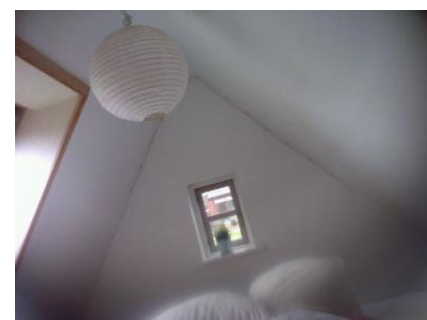
IR001265.IS2

| Vinduer: | Der ses lækage i samlingen mellem vinduesrammen og væggen.<br><br>Vinduet ses med lækage fra tætningslisterne. |
| Skråvæg: | Der ses vindindtræk ind i skråvæggen omkring tagvinduet. |
